# INSPEÇÃO EM ESTRUTURAS DE CONCRETO ARMADO:

## Estudo de caso na ponte sobre Rio Verde Km 254,5 BR-491

Luis Marcos Ferrari David<sup>1\*</sup>

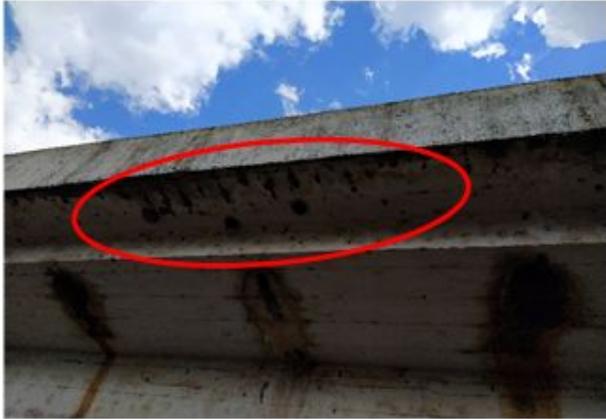
<p>PATOLOGIA - CORROSÃO CONCRETO (ARM. EXPOSTA) LOCALIZAÇÃO - LONGARIA 6 LADO ESQUERDO</p>	<p>PATOLOGIA - CARBONATAÇÃO LOCALIZAÇÃO - LONGARINA 3 LADO DIREITO</p>

- Laje em balanço longarina número 6 lado esquerdo e direito patologia corrosão concreto expondo armadura

Primeiro passo para o tratamento das armaduras é a remover cuidadosamente o concreto afetado utilizando ponteiro, talhadeira e marreta, retirando assim todo o material solto, mal compactado e segregado até chegar no concreto são, concreto mais resistente.

Depois remover o concreto ao redor das barras, deixando pelo menos 0,5cm livres, limpar as armaduras retirando os produtos de corrosão, com lixa de ferro ou escovas de aços, removendo detritos com ar comprimido, em seguida, hidrojateamento cuidadoso de toda a superfície das armaduras.

Aplicar um produto como por exemplo o “SIKATOP 108 ARMATEC” na superfície da armadura. O produto é composto de dois componentes A (líquido) e B (pó). O componente B será adicionado ao componente A e homogeneizado com misturador mecânico de baixa rotação por 3 minutos ou manualmente por 5 minutos até obter uma pasta homogênea, isenta de grumos, de consistência plástica fluida. aplicar o produto com pincel ou trincha de cerdas médias até obter a espessura aproximada de 0,5mm. Aplicar uma segunda demão após duas horas até obter uma película de aproximadamente 1mm. As armaduras deverão ser revestidas em toda a superfície.

Se o grau de corrosão das armaduras atingir cerca de mais de 10% da sua área realizar a substituição da barra com o mesmo diâmetro.

A recuperação da estrutura deverá ser feita com aplicação de “SIKA MONOTOP 622 BR”. O produto deverá ser aplicado, no mínimo 24 horas e no máximo 72 horas, após a aplicação do produto anticorrosão. Adicionar o conteúdo da embalagem (pó) em um recipiente plástico ou metálico (não utilizar recipiente de madeira) adicionar água, misturando por três minutos com misturador mecânico de rotação lenta com hélice até o produto apresentar-se homogêneo e sem grumos. A superfície deverá ser umedecida até a saturação não apresentando poça de água. A aplicação do produto deverá ser feita com colher de pedreiro ou manualmente com luvas de borracha, até atingir a área externa da estrutura.

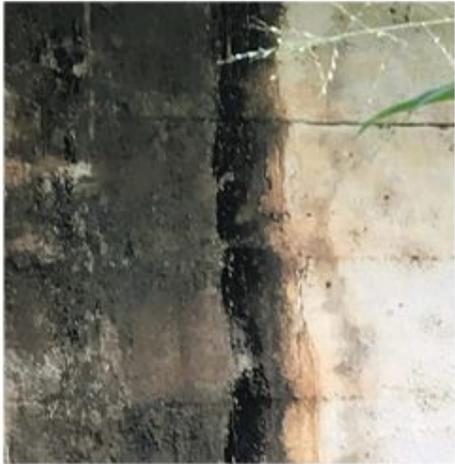
- Longarina 3 lado direito patologia carbonatação e lado esquerdo patologia fissuração vertical, Longarina 4 lado direito patologia corrosão concreto expondo armadura

Toda a superfície da ponte deverá ser protegida contra a corrosão com a aplicação do inibidor de corrosão “SIKA FERROGAR 903”.

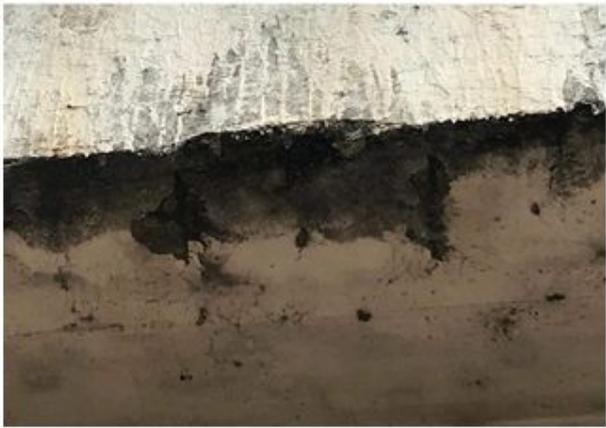
<p>PATOLOGIA - CORROSÃO CONCRETO (ARM. EXPOSTA) LOCALIZAÇÃO - LONGARINA 6 LADO DIREITO</p>	<p>PATOLOGIA - CORROSÃO CONCRETO (ARM. EXPOSTA) LOCALIZAÇÃO - PILAR 8</p>

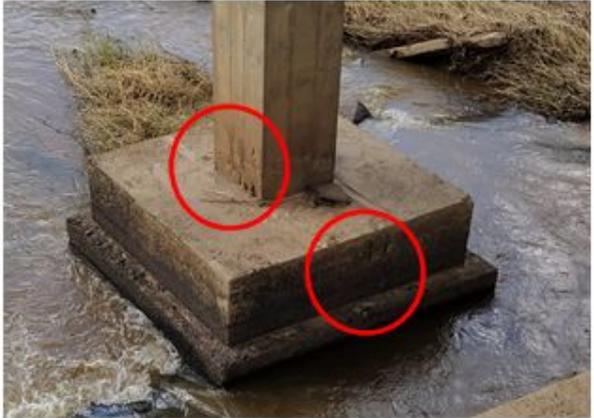
- Base pilar 4, 5 8 patologia corrosão concreto expondo armadura

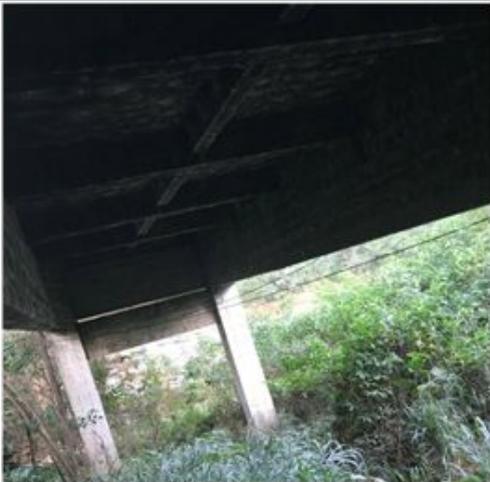
PATOLOGIA - CARBONATAÇÃO LOCALIZAÇÃO - INFERIOR DA SUPERESTRUTURA	PATOLOGIA - CORROSÃO CONCRETO (ARM. EXPOSTA) LOCALIZAÇÃO - PILAR 4

- Tabuleiro lado inferior patologia carbonatação

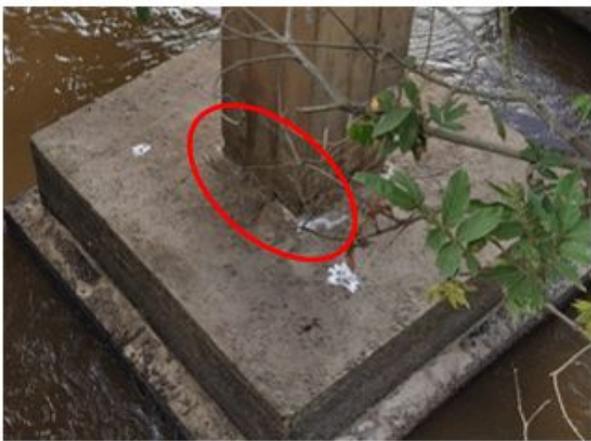
PATOLOGIA - CORROSÃO CONCRETO (ARM. EXPOSTA) LOCALIZAÇÃO - PILAR 5	PATOLOGIA - FISSURAÇÃO VERTICAL LOCALIZAÇÃO - LONGARINA N° 3 LADO ESQUERDO

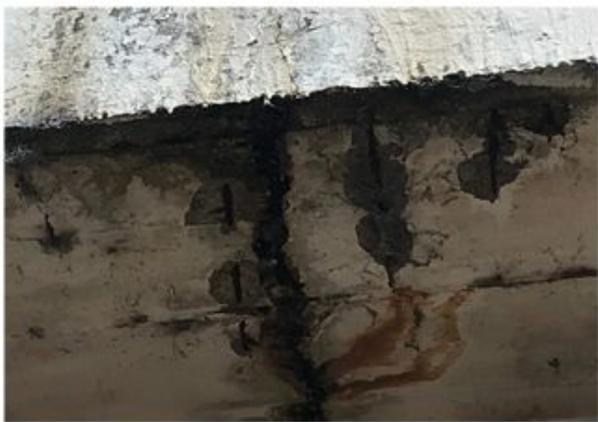
PATOLOGIA - CORROSÃO CONCRETO (ARM. EXPOSTA) LOCALIZAÇÃO - LONGARINA N° 4 LADO DIREIRO	PATOLOGIA - CORROSÃO CONCRETO (ARM. EXPOSTA) LOCALIZAÇÃO - SAPATA DO PILAR 14

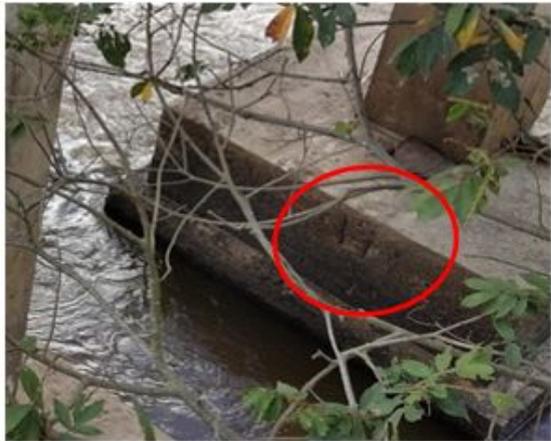
- Sapata pilar 14 patologia corrosão concreto expondo armadura

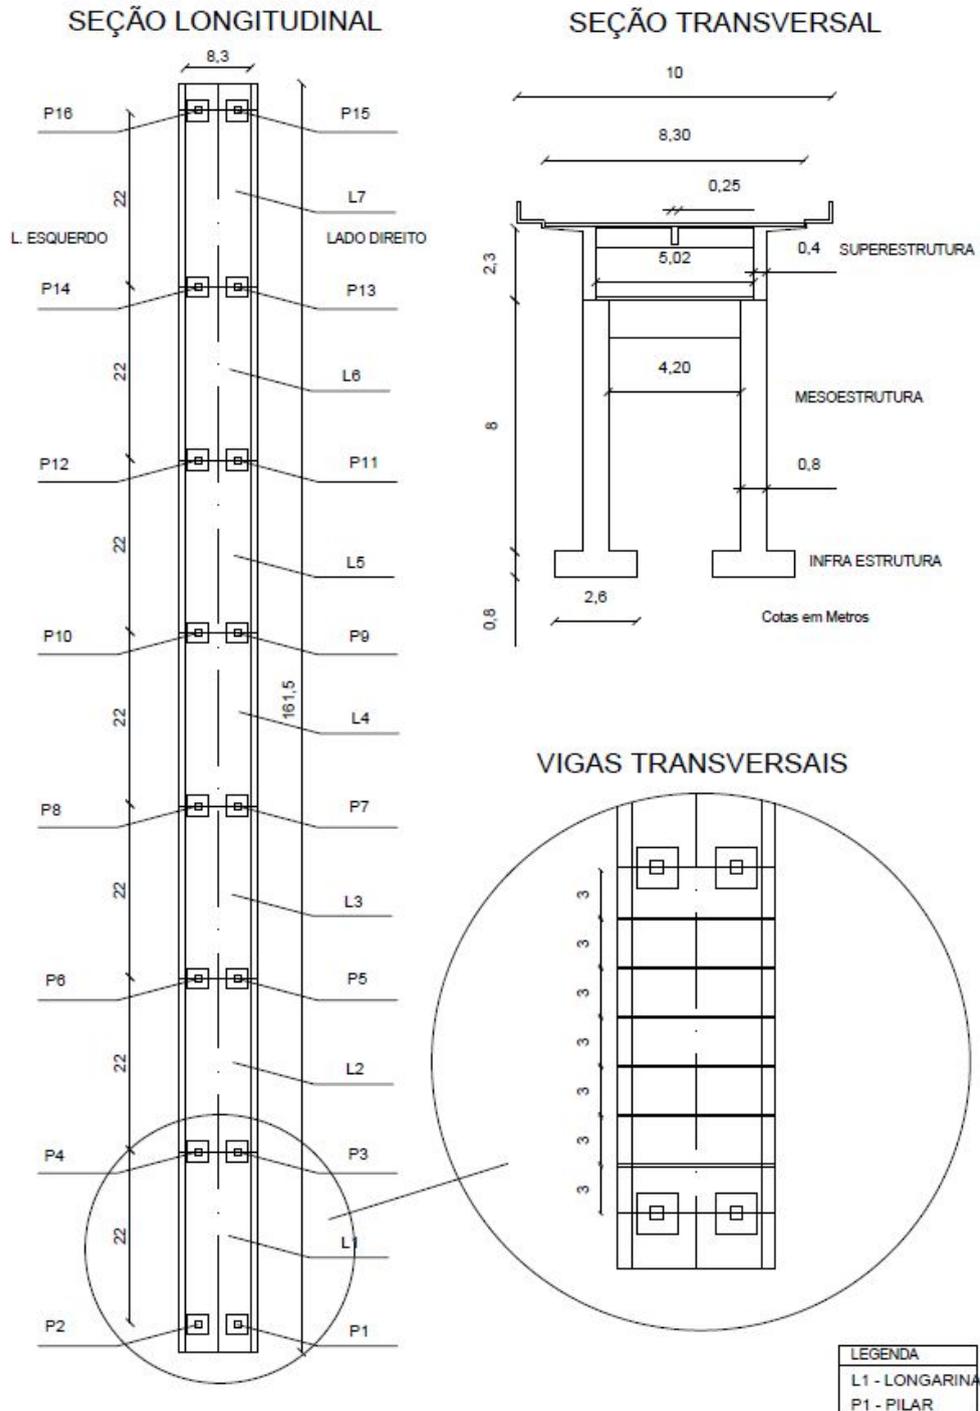
Figura 08 - Croqui

Conforme figura 08 o croqui elaborado contendo as seções longitudinais e transversais a ponte possui 16 pilares devidamente nomeados de seção transversal de 80x80cm com blocos de coroamento com seção transversal de 260x260cm e altura de 80cm. No final da ponte existem duas cortinas para conter os aterros de aproximação, estrutura da ponte está apoiada em rocha.
