ANÁLISE DE PATOLOGIAS EM PISOS CERÂMICOS: Estudo de caso no Hospital Cônego Ubirajara Cabral em Alpinópolis MG

O presente trabalho tem como objetivo a análise de patologias em pisos cerâmicos no setor administrativo do hospital Cônego Ubirajara Cabral na cidade de Alpinópolis/MG, onde

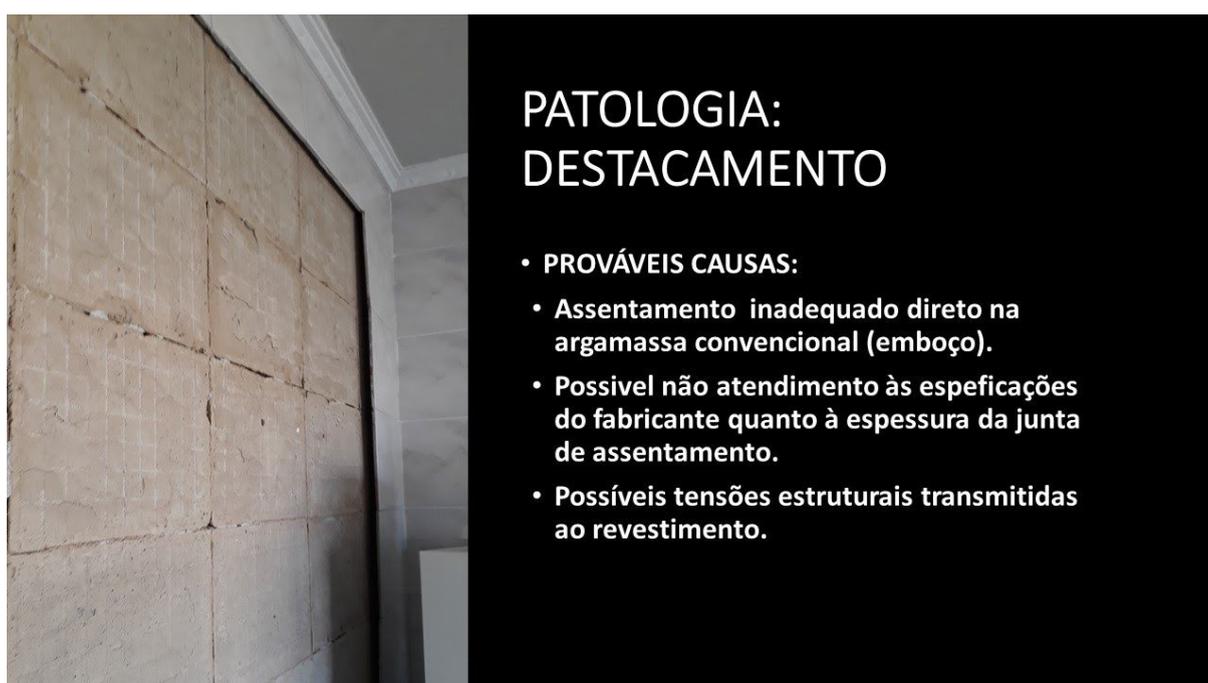
Figura 6: Destacamento

Através de uma análise, foi possível diagnosticar o destacamento e as possíveis causas, que são: assentamento inadequado direto na argamassa de emboço, este é um método antigo e errado, pois é assentado em cima da argamassa ainda em processo de pega. Este método não é recomendado por normas e pelas boas práticas pela falta de material inapropriado para colagem do revestimento “argamassa colante”. Outro fator verificado foi que a espessura da junta, que é muito fina e tem material de baixa qualidade. Quando não é respeitado a espessura correta, o revestimento quando se movimenta provoca o destacamento. Além disso foram notadas algumas trincas na estrutura e uma possível tensão estrutural que

possivelmente foram transmitidas aos revestimentos. Essas tensões causam impactos no revestimento provocando o destacamento.

Para este caso é recomendado que seja retirado todo o revestimento da parede, até mesmo pontos que se encontram em boas condições, pois possivelmente foram executadas no mesmo método. Nota-se que no emboço encontram-se brocas devido ao preenchimento inadequado, então será necessária uma nova regularização. Será necessária atenção redobrada quanto à qualidade da mão de obra, respeitando o tempo em aberto da argamassa, dupla colagem e espaçamento da junta de assentamento.

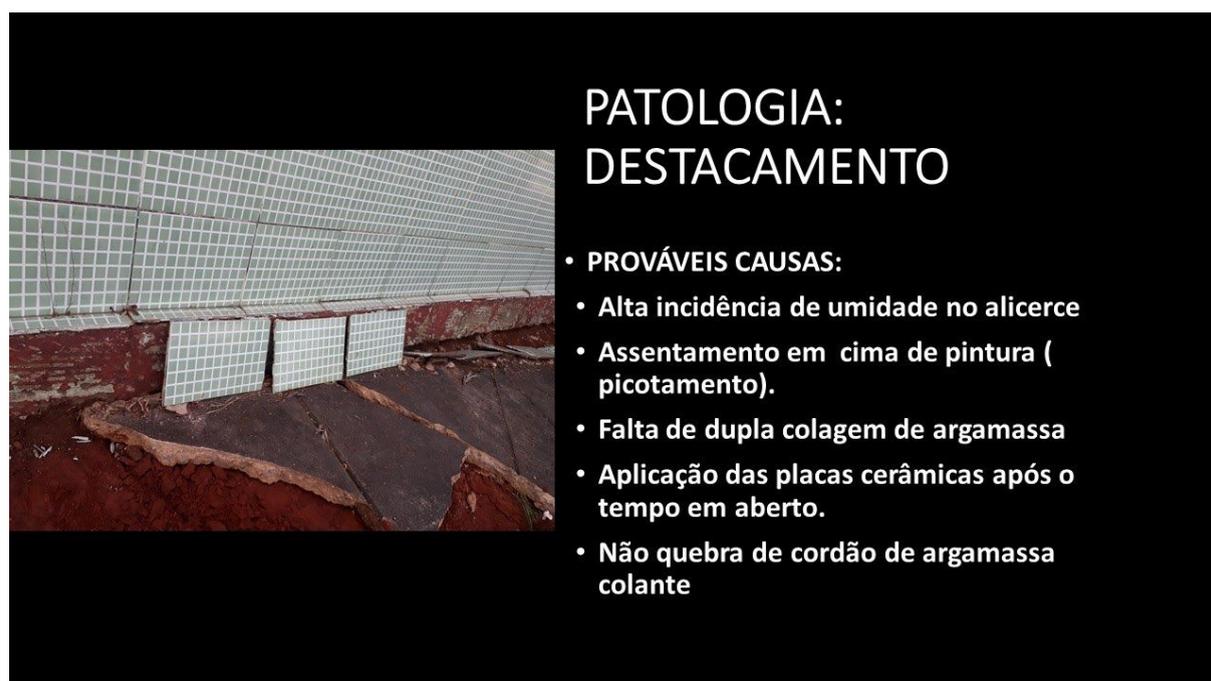
Figura 8: Destacamento

Através de uma análise foi possível diagnosticar o destacamento. Uma possível causas para o problema é a alta incidência de umidade. em todo prédio, há uma alta incidência de umidade devido à falta de impermeabilização. Outro ponto foi o assentamento do revestimento em cima de pintura, onde o profissional apenas picota a área a ser assentada. Este método não é recomendado por normas técnicas e boas práticas o'que acarreta o destacamento do piso com o passar do tempo. Foi notória a falta de dupla colagem de argamassa na placa cerâmica e na base, onde a NBR 13754(ABNT,1996) diz que em pisos externos acima de 400 cm² é indicado a dupla colagem, assim como a não quebra do cordão de assentamento que consiste no profissional dançar e esmagar a placa cerâmica na argamassa perdendo o efeito do cordão causado pela desempenadeira dentada.

Para este caso é recomendada a retirada de todo reboco pintado e picotado e a execução de uma boa impermeabilização com material flexível. Feito este processo será necessário um novo emboço desta área e por fim o assentamento do novo revestimento. A NBR 13754(ABNT, 1996) diz que, para áreas externas quando as placas forem maior que 400 cm², deverá ser feita a dupla colagem, assim como a quebra dos cordões da argamassa no tardo da placa e no substrato com um movimento de vai e vem e batidas com martelo de borracha.

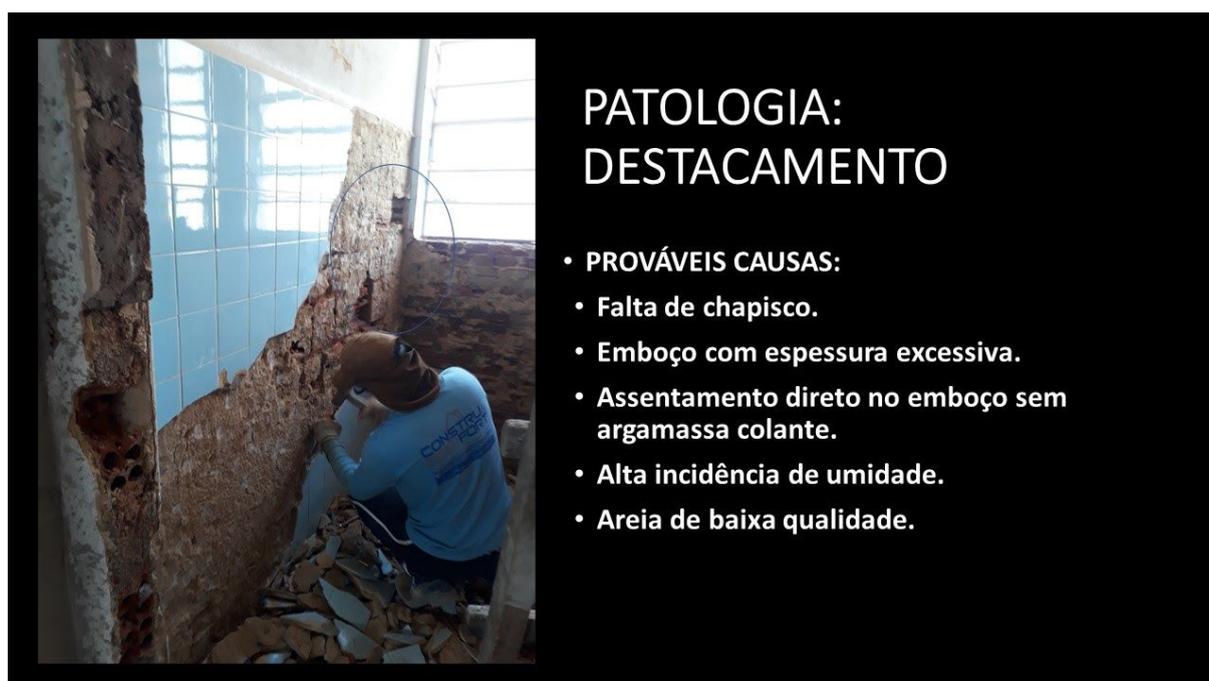
Através da análise foi possível diagnosticar o destacamento, e uma das possíveis causas é a falta de chapisco. O chapisco é um dos componentes principais do sistema e tem a função de aderir o emboço na alvenaria. Com o passar do tempo, a falta do chapisco acarreta no soltamento do emboço juntamente com o revestimento. Foi verificada a grande espessura do emboço, e quando muito espesso acarreta pesos que são maiores que a resistência à aderência na alvenaria, provocando o destacamento misto, que é o que solta o revestimento juntamente com a camada de emboço. Outro fator que pode ter contribuído para o destacamento foi a areia de baixa qualidade com alta incidência de saibro. Na análise visual e por meio do movimento de aperto com os dedos, o emboço se esfarelava, quando isso acontece é chamado pelos profissionais de emboço podre.

Para este caso é recomendado que se remova todo emboço podre solto e fixado e se faça uma boa impermeabilização. Na parede não foi encontrado chapisco que foi uma das maiores causas do destacamento encontrado, deverá ser feito chapisco e emboço nas paredes. Para a mão de obra deverá ter atenção elevada quanto à espessura da argamassa de emboço, pois quando se tem espessuras elevadas podem haver problemas de sobrecarga, retração e possível fissuração.

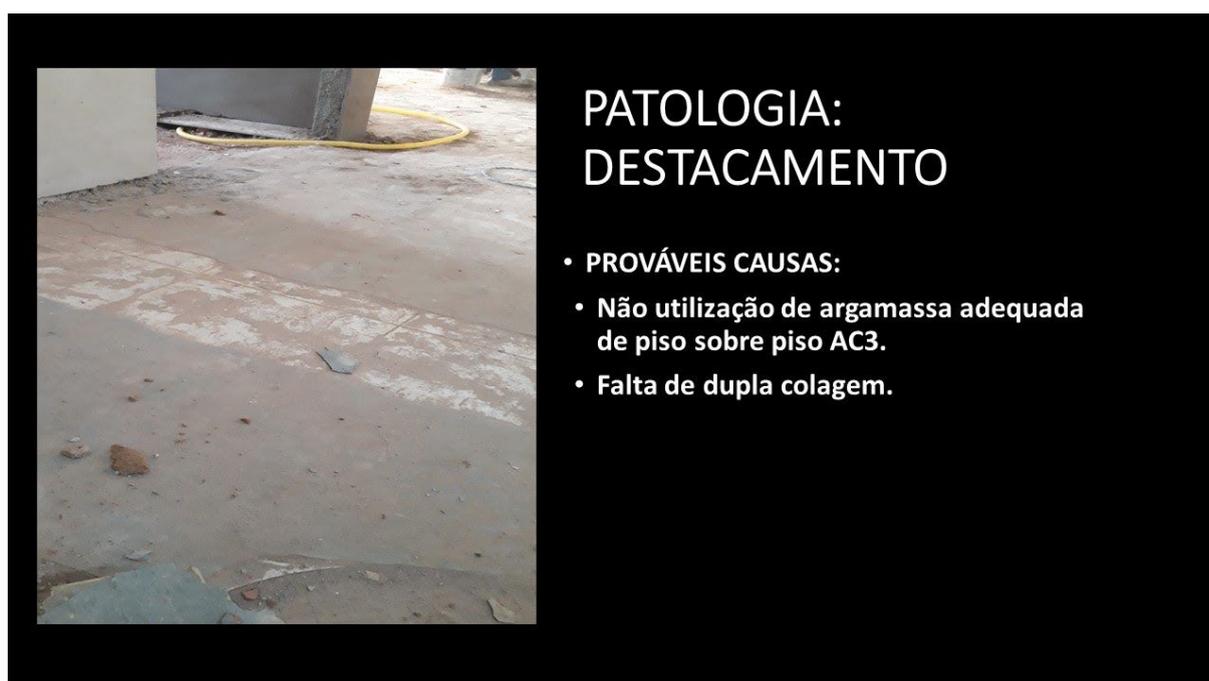
Figura 9: Destacamento

Através da análise foi possível diagnosticar o destacamento e uma das possíveis causas é a não utilização de argamassa AC3. A argamassa AC3 tem em sua composição uma aderência maior que as outras argamassas. Quando assentado o piso sobre um piso já existente, o profissional deve se atentar aos materiais recomendados para tal serviço. Neste caso como não foi utilizada a argamassa apropriada com o passar do tempo é esperada a perda de aderência do piso superior do inferior. Foi verificada a falta de dupla colagem, a NBR 13754(ABNT, 1996) diz que, em pisos internos acima de 900cm² é indicado esse método. O que evidenciou a falta de dupla colagem foi encontrar restos de argamassa no piso inferior enquanto no superior seu tardo se encontra completamente limpo.

Para este caso, é recomendada a retirada de todo piso que está se soltando, assim como a argamassa velha existente na superfície do piso inferior. Será preciso passar uma camada de branco juntamente de argamassa para garantir maior aderência da argamassa sobre o piso. Após feito este procedimento deverá ser aplicado o novo piso com argamassa AC3 e dupla colagem no tardo de placa e na superfície do piso inferior. É recomendado que espere no mínimo 72 horas após o assentamento para andar sobre o piso, isso garantirá que não se solte.

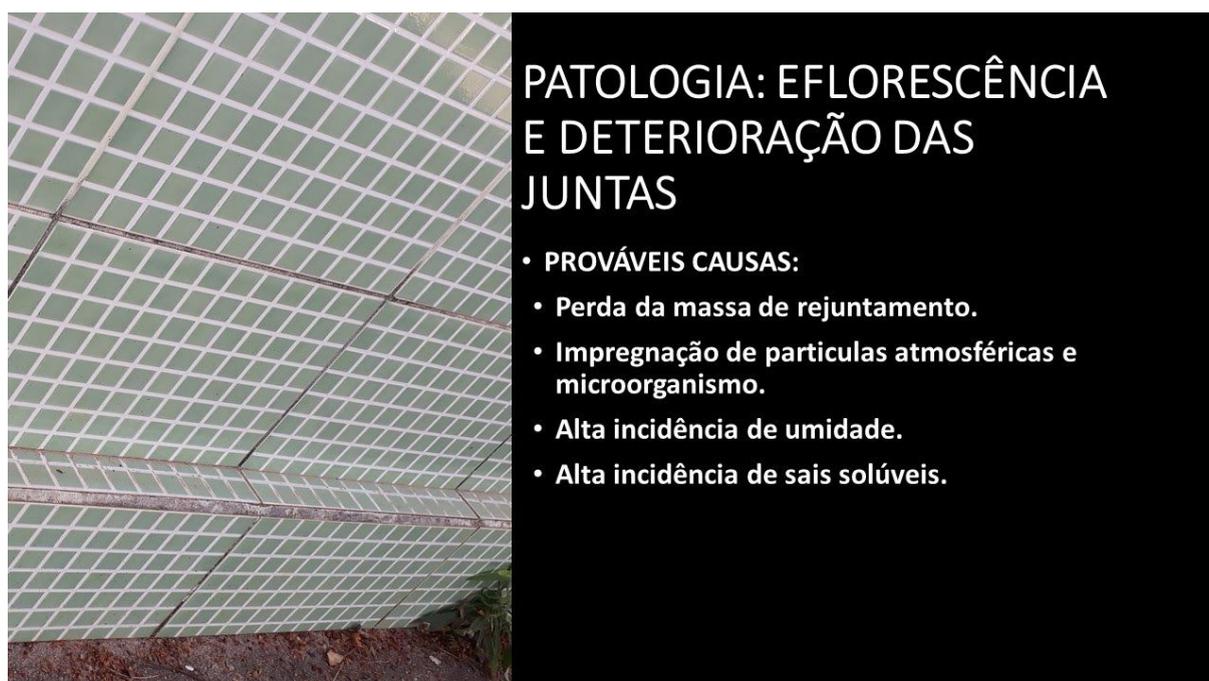
Figura 10: Eflorescência e deterioração das juntas

Através da análise foi possível diagnosticar a eflorescência e deterioração das juntas e as possíveis causas, que são: perda da massa de rejuntamento, o processos de umidificação e secagem dos revestimentos, ações do clima e movimentações durante a vida útil dos revestimentos que provocam desgastes nos rejuntes, o'que causa falhas e deterioração das juntas. Foi verificado o alto volume de sais solúveis nas camadas anteriores ao revestimento quando se entra contato com a água ‘’ umidade’’ provoca o fenômeno chamado eflorescência que consiste em manchas esbranquiçadas afloradas em sua superfície.

Para este caso é recomendado que seja trocado todo o rejunte danificado entre as placas cerâmicas. Para as regiões de eflorescência será necessário retirar todo revestimento e fazer uma impermeabilização. Depois disto é recomendado o reassentamento das placas.

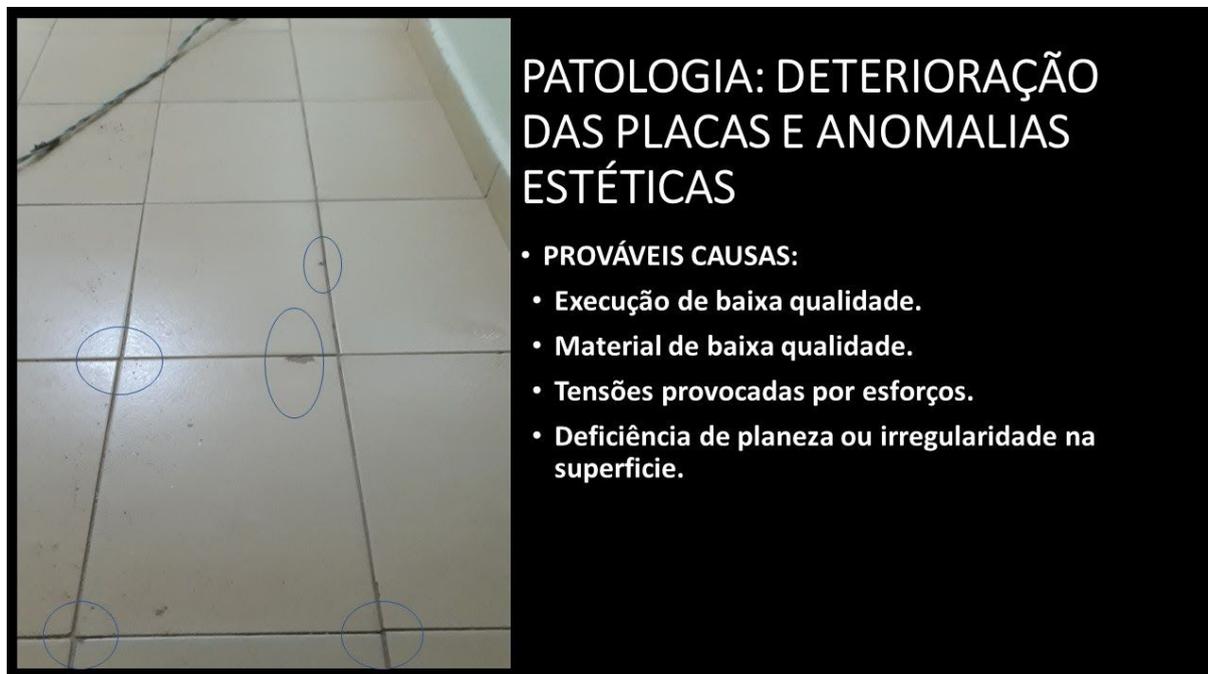
Figura 11: Deterioração das placas e anomalias estéticas

Através da análise foi possível diagnosticar anomalias estéticas e deterioração das placas cerâmicas e as possíveis causas, que são: execução e material de baixa qualidade. Materiais de baixa qualidade tendem a ser menos resistentes quanto a impactos e terem maiores defeitos de fábrica como diferença de medidas das placas de uma para outra e quinas irregulares, o que pode acarretar a deterioração das placas. Já quanto a mão de obra é necessário se atentar a vários fatores no momento de assentamento. Neste caso foi notório um piso de baixa resistência ao tráfego de pessoas localizado em um corredor, assim como o desalinhamento das placas e irregularidades em sua superfície provocando anomalias estéticas.

Para este caso é recomendada a troca do piso cerâmico, um novo piso seguido de mão de obra de qualidade que respeite as boas práticas da construção civil. Também é necessário um material de boa qualidade, pois em corredores hospitalares é imprescindível um material bom e de boa resistência e de alto PEI. O PEI é a resistência à abrasão, ou seja, ao desgaste da superfície esmaltada e quanto mais alto maior é sua resistência. Neste caso é recomendado o emprego de um piso de PEI 5 que é utilizado em locais de trânsito intenso, uma vez que existe alto fluxo de pessoas.
