CENTRO UNIVERSITÁRIO DO SUL DE MINAS – UNIS MG
CURSO DE GRADUAÇÃO EM ENGENHARIA CIVIL
JOYCE MIRELLE COSTA SILVA

ANÁLISE E PROPOSTA DE SOLUÇÃO PARA AS PATOLOGIAS PRESENTES NA
SUPERFÍCIE DO PAVIMENTO FLEXÍVEL DA RUA CABO BENEDITO ALVES
EM TRÊS CORAÇÕES, MG

Trabalho apresentado ao Curso de Engenharia Civil do Centro Universitário do Sul de Minas – UNIS/MG como pré-requisito para obtenção do grau de bacharel, sob orientação da Profª. Me. Tiely Zurlo Mognhol.

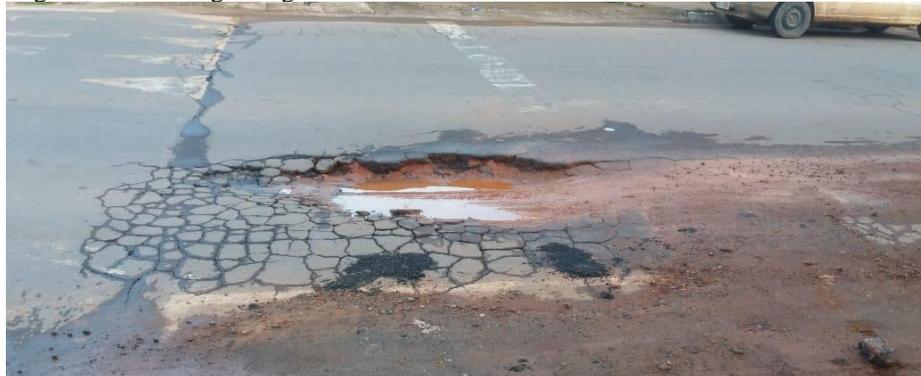
Figura 24 – Patologias registradas

Durante a avaliação subjetiva do local em estudo, foi possível registrar as condições em que se encontram o pavimento da Rua Cabo Benedito Alves, no qual foram identificadas diversas patologias que atingem tanto o revestimento quanto às camadas inferiores, conforme demonstrado na Figura 24.

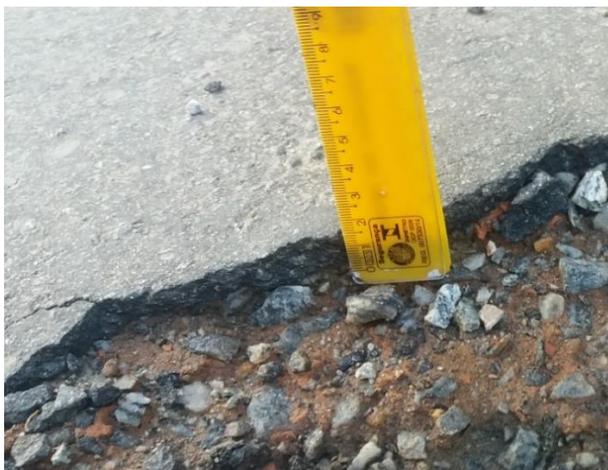
Figura 25 - Espessura do Revestimento do Trecho 3

Devido à existência de patologias do tipo ‘panelas’, foi possível medir a espessura do revestimento de dois trechos da rua, conforme ilustrado na Figura 25 e Figura 26 abaixo. No trecho três, o revestimento possui espessura de aproximadamente 1,50 centímetros. Já no trecho seis, a espessura é de aproximadamente 3,50 centímetros.

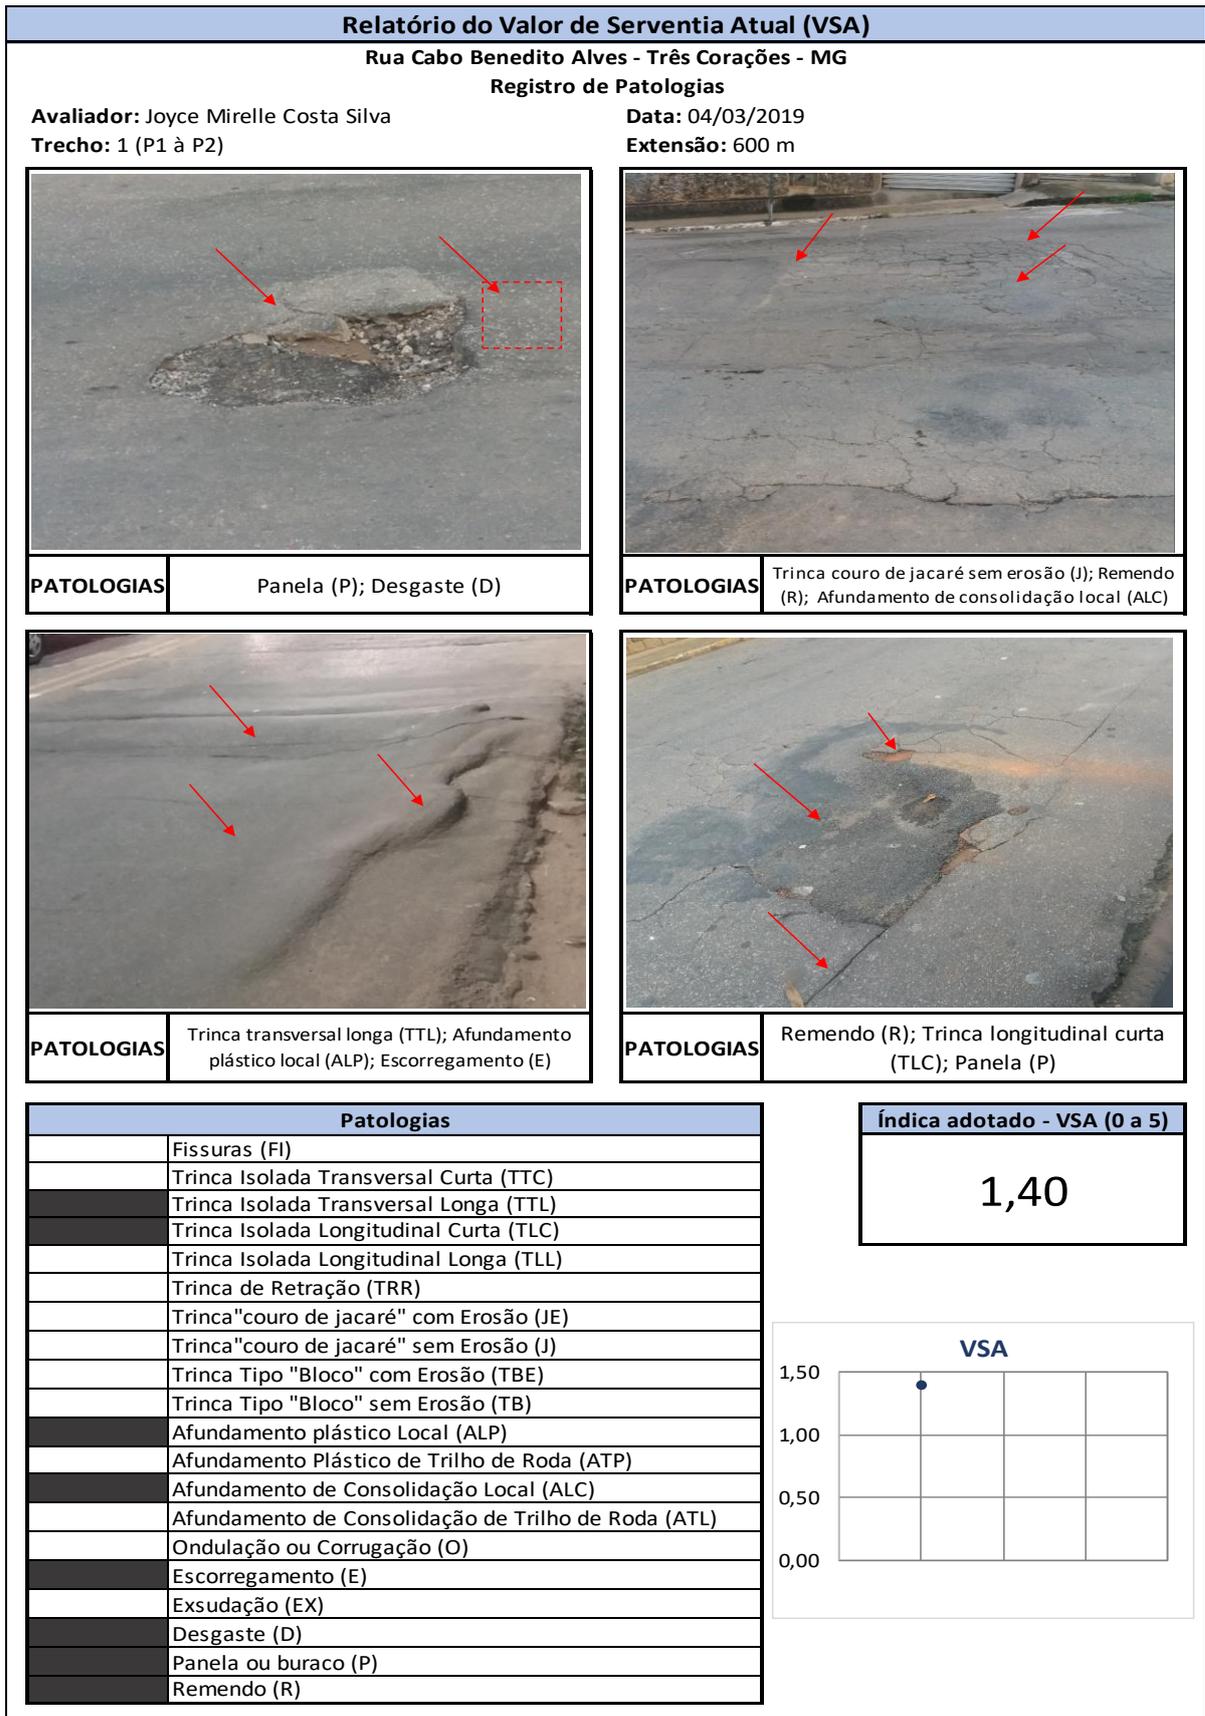
Figura 27 - Relatório VSA - Trecho 1

Foi elaborado um relatório para cada um dos seis trechos da rua, onde é demonstrado a condição do pavimento, apontando os tipos de patologias identificadas e a nota do valor de serventia atribuído em função dessa avaliação. A Figura 27 representa o relatório obtido para o trecho 1 da via, onde foram encontradas diversas patologias, e atribuído um valor de VSA de 1,40 que corresponde a uma condição do pavimento classificada como ruim. Os demais trechos avaliados estão apresentados nas Figuras 28 a 32.
