PATOLOGIAS E INSPEÇÃO DE UMA CONSTRUÇÃO EM CONCRETO ARMADO: estudo de caso em um tanque de armazenamento de solução sulfato de zinco

Para este trabalho, escolheu para estudo de caso um tanque de concreto armado com capacidade de armazenamento de 170 m³ construído em 1998. Sua escolha para o estudo é justificada por dois motivos principais, preliminarmente podemos destacar a necessidade para o processo de produção de sulfato de zinco, atualmente utilizado como depósito de água sulfatada de zinco, parte indispensável do processo de produção. Existe também o aspecto de segurança ambiental, onde vazamentos nesse tanque poderiam impactar na qualidade de águas superficiais na proximidade da indústria.

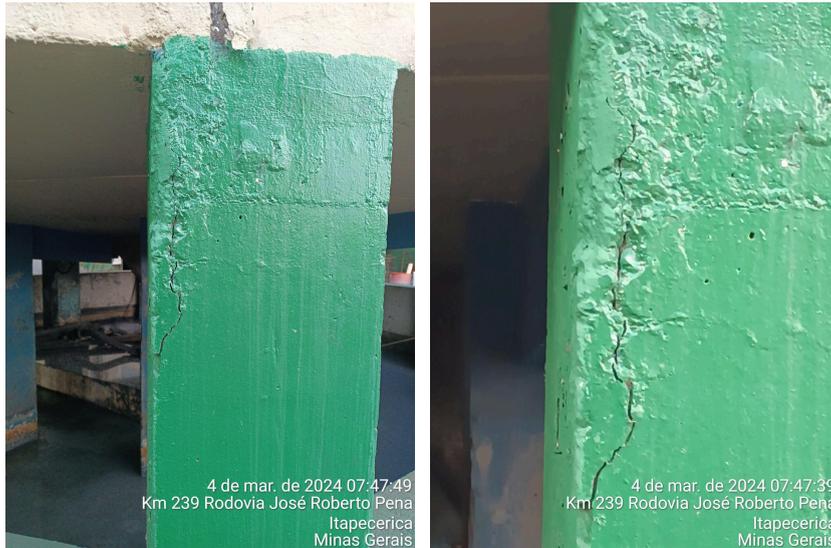
Figura 5: Trinca no pilar do tanque

Na figura 5 mostra-se a trinca encontrada verticalmente em um dos pilares do tanque e a figura 6 mostra a região lateral do tanque com a presença de uma trinca vertical.

- Recalques de fundação,
- Infiltração de solução sulfatadas e umidade,
- Variações bruscas de temperatura,
- Sobrecarga,
- Concreto de baixa resistência,
- Má qualidade de materiais utilizados,
- Má execução: formas, tempo de cura, traço e segregação no lançamento.
- Alterações químicas dos materiais utilizados.

Dentro da realidade verificada in loco, a trinca no pilar pode estar principalmente relacionada com má execução, onde foi observado que na parte superior da trinca há indício de falha de concretagem. Já a trinca localizada na lateral do tanque pode ter influência do concreto de baixa resistência do projeto (18 MPa) e com variações de temperaturas, já que essa região é a única que bate sol em todo período do dia, demais locais tem influência de sombras de galpões próximos.

Em termos de intervenções corretivas, recomenda-se a reconstituição da seção com concreto e posteriormente aplicação de argamassa para proteger contato do ambiente externo com armaduras. E paralelamente e preventivamente recomenda-se monitorar a evolução dessas trincas. A trinca que aumenta de tamanho com tempo são as mais graves para a estrutura. Recomenda-se também um estudo aprofundado da estrutura desde a concepção do projeto para tomar ações preventivas mais assertivas quanto a propagação e aparecimento das trincas.

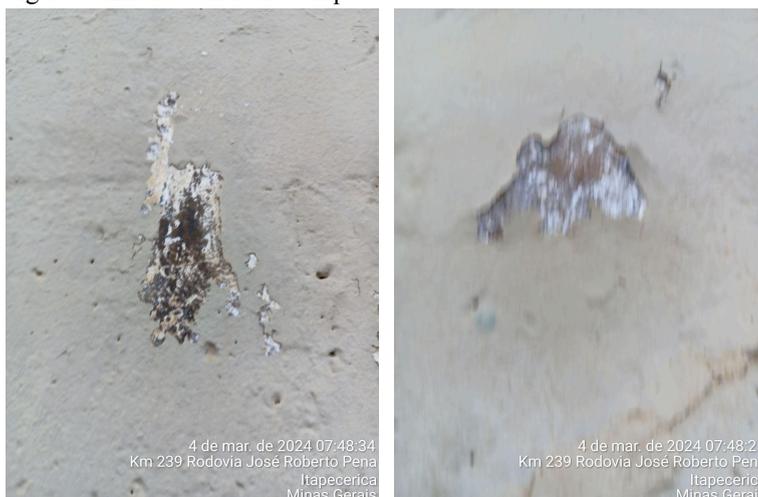
Figura 7: Eflorescência no tanque

Durante a visita técnica foram constatados diversos locais no tanque de concreto com manchas esbranquiçadas semelhantes, indicando o fenômeno da eflorescência. Na figura 7 mostramos dois pontos onde foi encontrada a manifestação patológica.

- Penetração de água de chuva pelos locais expostos (trincas, desagregação),
- Ambiente de elevada umidade,
- penetração do CO₂ ,
- Outras infiltrações.

Dentro da realidade verificada in loco, as eflorescências encontradas no podem estar principalmente pela penetração de água da chuva pelos locais expostos (trincas, desagregação).

Em termos de intervenções corretivas, recomenda-se o recobrimento de trincas e desagregações a fim de minimizar infiltrações de água chuva, em seguida executar o jateamento de todo o tanque e pintura do tanque com tinta específica para o ambiente na qual o mesmo está inserido, exemplo, a base de poliuretano vegetal. Também recomenda-se avaliar preventivamente o custo benefício do executar o cobrimento do tanque em estrutura metálica.

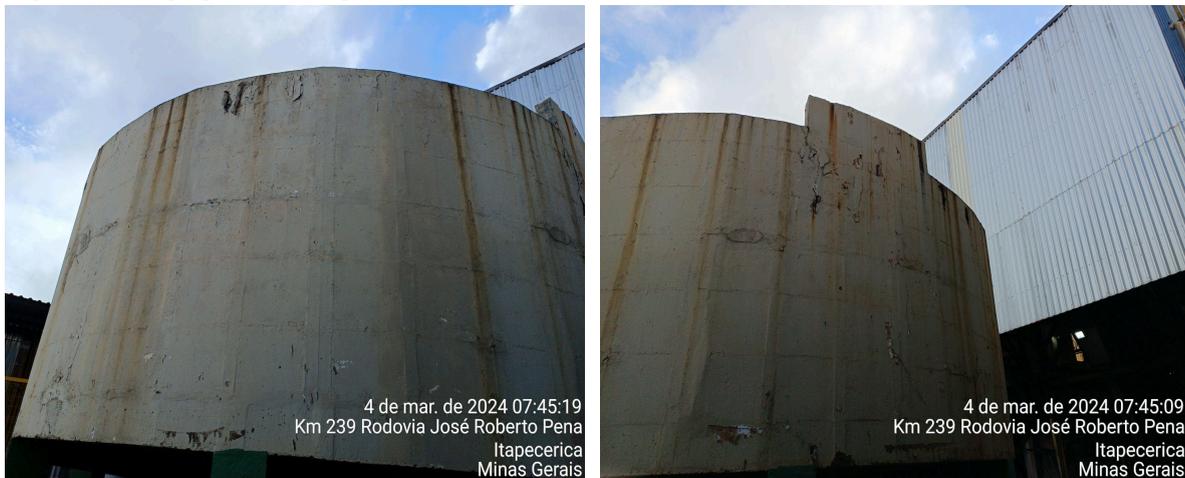
Figura 8: Desagregação no tanque

Na figura 8 mostram-se locais com presença de desagregação superficial no tanque.

-Concreto de baixa resistência favorecendo a desagregação. A estrutura foi projetada com concreto $f_{ck} > 180 \text{ kg/cm}^2$ o equivalente a 18 MPa.

-Recobrimento superficial baixo, verificando locais variando de 10 mm a 20 mm. Ideal conforme NBR 6118 a parede de reservatório deve ser dimensionada como uma laje, logo ter recobrimento de no mínimo 45 mm, para as vigas e pilares 45 mm, já o tanque está localizado em ambiente industrial, numa indústria química e local não protegido da chuva.

-Exposição ao ambiente agressividade muito forte, ambiente com tanque sem cobertura e exposto à atmosfera com sulfatos, cloretos e materiais particulados,

Dentro da realidade verificada in loco, as desagregações superficiais encontradas estão principalmente relacionadas com baixa resistência de projeto do concreto, potencializado pelo ambiente agressivo.

Em termos de intervenções corretivas, recomenda-se em todos locais com armadura exposta seguir o processo de reconstituição a seguir: Abrir e remover concreto da regiões desagregadas próximas/fronteira (com martetele, picareta ou marreta), realizar limpeza e

retirar material deteriorado (com picareta ou martetele), reconstituição da seção com concreto e posteriormente aplicação de argamassa.

Recomenda-se em termos preventivos criar plano de inspeção mensal de forma a criar histórico para executar plano de manutenção já que o tanque estruturalmente tem um concreto de baixa resistência favorecendo a ocorrência de desagregação.

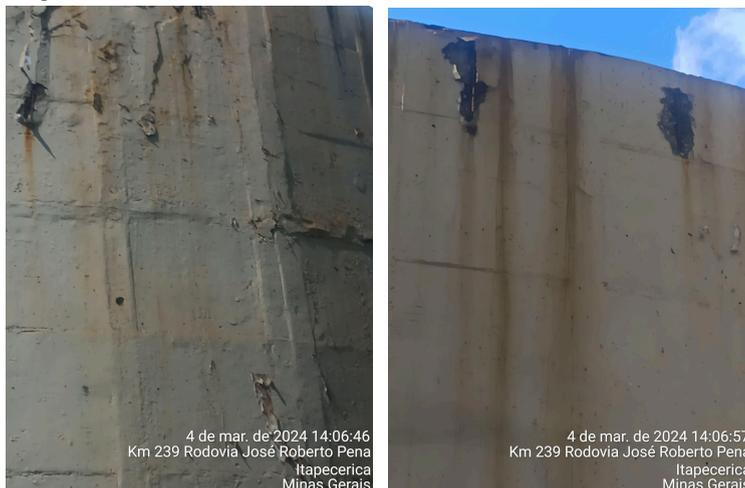
Figura 9: Corrosão das armaduras

Foram encontrados vários pontos com armaduras expostas ao ambiente. A figura 9 mostra dois locais onde se verificam as armaduras expostas com nível de corrosão muito elevado. A figura 10 mostra locais onde o nível de corrosão chegou a causar o rompimento da armadura.

-Concreto de baixa resistência favorecendo a desagregação e conseqüentemente exposição das armaduras, verificado no projeto o valor de projeto de $f_{ck} > 180 \text{ kg/cm}^2$ o equivalente a 18 MPa.

-Recobrimento superficial baixo, verificando locais variando de 10 mm a 20 mm. Ideal conforme NBR 6118 deveria ser mínimo 50 mm para as vigas e pilares e 45 mm para demais partes do tanque de concreto armado,

-Exposição das armaduras à névoa industrial de sulfatos e cloretos,

Dentro da realidade verificada in loco, a exposição e conseqüentemente corrosão das armaduras podem estar relacionadas com baixo recobrimento, que foi verificado muito abaixo, em relação ao ambiente que o tanque está inserido.

Em termos de intervenções corretivas recomenda-se em todos locais com armadura exposta seguir o processo de reconstituição a seguir: abrir e remover concreto da região próxima a armadura (com uso de serra circular), limpeza da armadura (com jato de areia) e de material deteriorado (com picareta ou martete), tratar a armadura com produto específico contra corrosão (preferencialmente zinco) e reconstituição da seção com concreto e posteriormente aplicação de argamassa.

Recomenda-se em termos preventivos criar plano de inspeção mensal de forma a criar histórico para executar plano de manutenção já que o tanque estruturalmente tem um recobrimento e resistência do concreto muito pequenos favorecendo a exposição das armaduras.

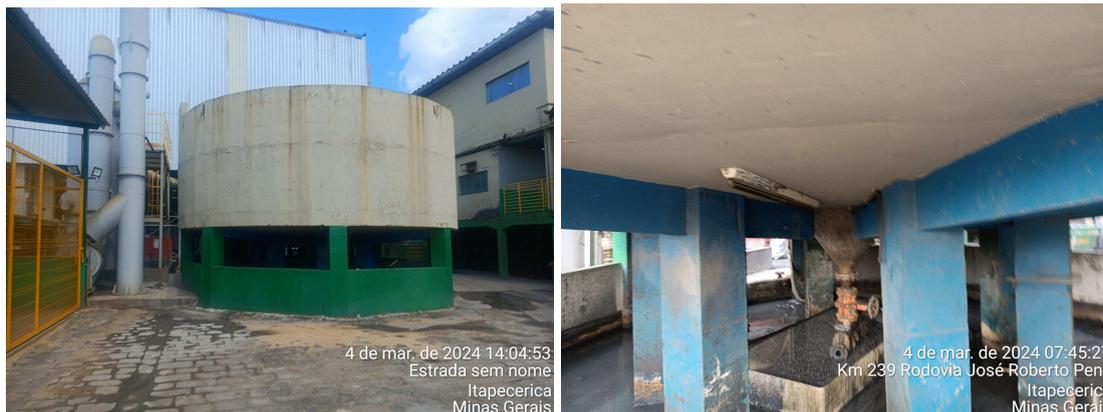
Figura 11: Tanque externamente e internamente e região inferior do tanque

Foi feita uma inspeção completa no tanque, fundo e laterais e não foram encontrados pontos de infiltrações. A figura 11 mostra imagens do tanque, a primeira visualiza a região lateral do tanque e a segunda com região inferior do tanque, com ausências de manchas e/ou infiltrações. Abaixo do tanque, na região dos pilares foram encontradas manchas.

- Excesso de umidade no solo
- Infiltração de água da chuva
- Vazamentos
- Falta de impermeabilização,
- Falta de inspeções e manutenções.

Dentro da realidade verificada in loco observou que na região abaixo do tanque, onde se localizam os pilares, mantém-se praticamente o tempo todo úmido e com solução com presença de sulfatos. Não foi identificada qualquer tipo de impermeabilização sendo a causa mais provável das manchas. Não foi possível verificar, mas há grande risco da solução estar infiltrando e atacando regiões das fundações.

Em termos de intervenções corretivas recomenda-se fazer limpeza completa do local e posteriormente fazer impermeabilização da região com materiais próprios e resistente a umidade e solução presente nesta região. Em paralelo atuar preventivamente no local do vazamento e avaliar a instalação de dreno.
