**MELHORIA EM FERRAMENTA DE INJEÇÃO PLÁSTICA PARA OTIMIZAÇÃO
DA ESTABILIDADE DIMENSIONAL DE PEÇAS VEDANTES AUTOMOTIVAS**

Varginha
2025

Trabalho de conclusão de curso apresentado ao curso de Engenharia Mecânica do Centro Universitário do Sul de Minas como pré-requisito para obtenção do grau de bacharel, sob orientação do Professor Antônio Vital Lara Junior e coorientação do Eng. Mecânico Luis Davy silva de Camargo

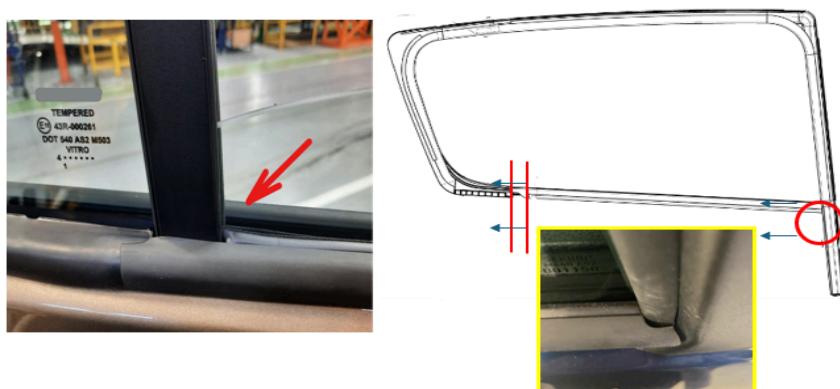
Figura 4: Evidência do problema.

Na figura 4 a seguir, apresenta a não conformidade percebida pelo cliente, deformação e um gap entre os perfis que compõe a peça moldada.

Com base nas imagens apresentadas, observa-se um modo de falha na região da coluna B (coluna central) do veículo, especificamente no sistema de vedação do vidro lateral. Embora inicialmente caracterizada como uma falha visual, essa não conformidade pode implicar em consequências mais severas do ponto de vista funcional.

A deformação observada na aba da vedação, que mantém contato direto com o vidro, compromete a eficiência do sistema de estanqueidade. Essa falha pode permitir a infiltração de agentes externos, como poeira e água, para o interior da estrutura da porta. Tal infiltração pode acelerar processos de corrosão interna da lataria, comprometendo a durabilidade do conjunto.

Além disso, a deformação da aba gera um aumento localizado de pressão sobre o vidro, o que pode acarretar desgaste prematuro da flocagem, revestimento com microfibras aplicado sobre a vedação para reduzir atrito. O desgaste dessa camada pode ocasionar riscos na superfície do vidro e gerar ruídos durante o movimento de abertura e fechamento da janela, afetando o conforto acústico e a qualidade percebida pelo usuário. Portanto, conclui-se que uma falha em um componente vedante, mesmo sendo pontual, pode desencadear uma cadeia de falhas secundárias, afetando a funcionalidade, durabilidade e confiabilidade do sistema como um todo.

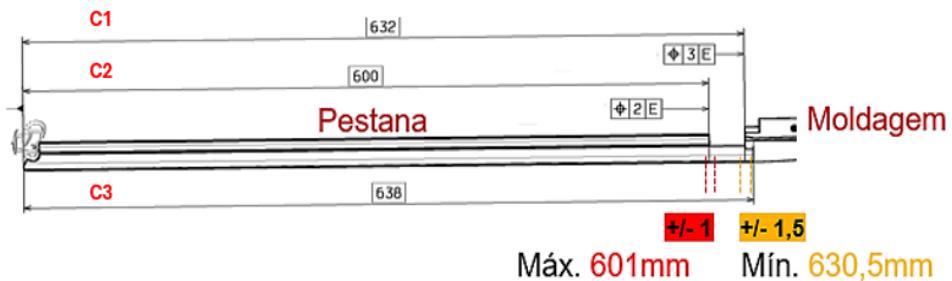
Figura 9: Desenho 2D da região afetada.

A Figura 9 apresenta o desenho técnico 2D e figura 10 a peça física, evidenciando o desvio dimensional identificado, tendo 1692 peças suspeitas em estoque.

$$\text{Vão mínimo} \rightarrow 630,5 - 601 = \underline{\underline{29,5 \text{ mm}}}$$

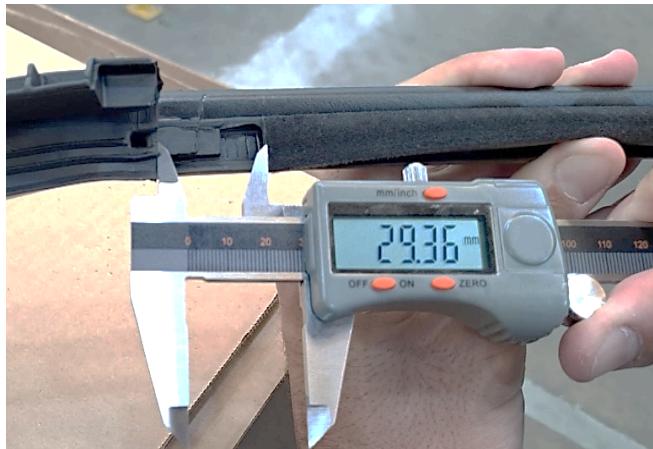
Figura 10: Dimensional do vão da pestana.

A Figura 10 a seguir apresenta o dimensionamento preliminar realizado com o auxílio de um paquímetro digital, medindo a distância entre a aba flocada da pestana e o término da moldagem, região correspondente ao encaixe do montante fixo do vidro.

Conforme especificado no desenho 2D, a medida da extremidade da pestana até a aba flocada é de $600 \text{ mm} \pm 1$, enquanto a distância da extremidade da pestana até o início da moldagem é de $632 \text{ mm} \pm 1,5$. Considerando as tolerâncias máximas e mínimas, obtém-se:

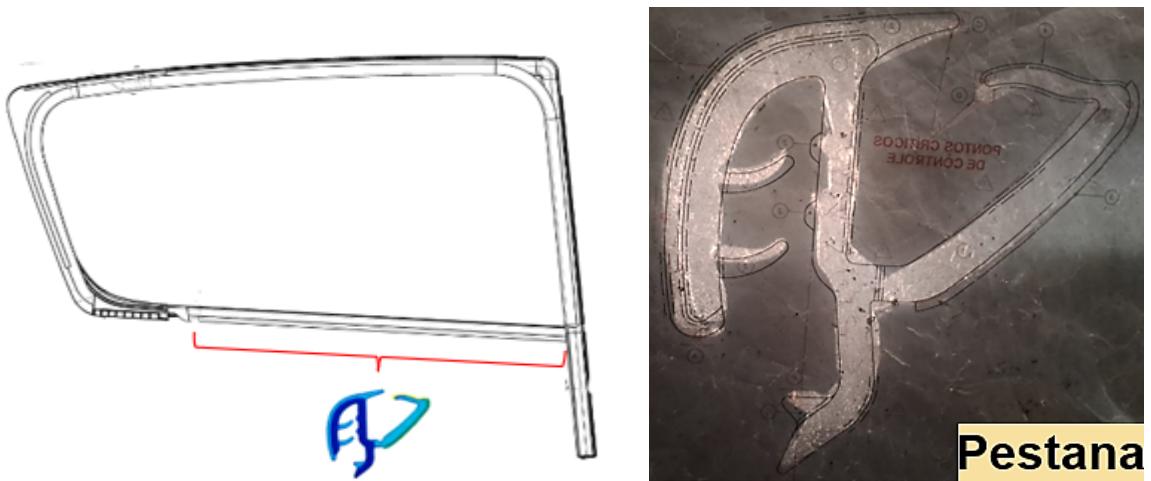
Figura 11: Geometria do perfil suspeito.

Considerando a projeção na figura 11, não foram identificadas anomalias capazes de justificar o modo de falha ocorrido. A análise dimensional da seção do produto permanece dentro das tolerâncias de processo estabelecidas no mylar 2D, atendendo às especificações do processo de produção.

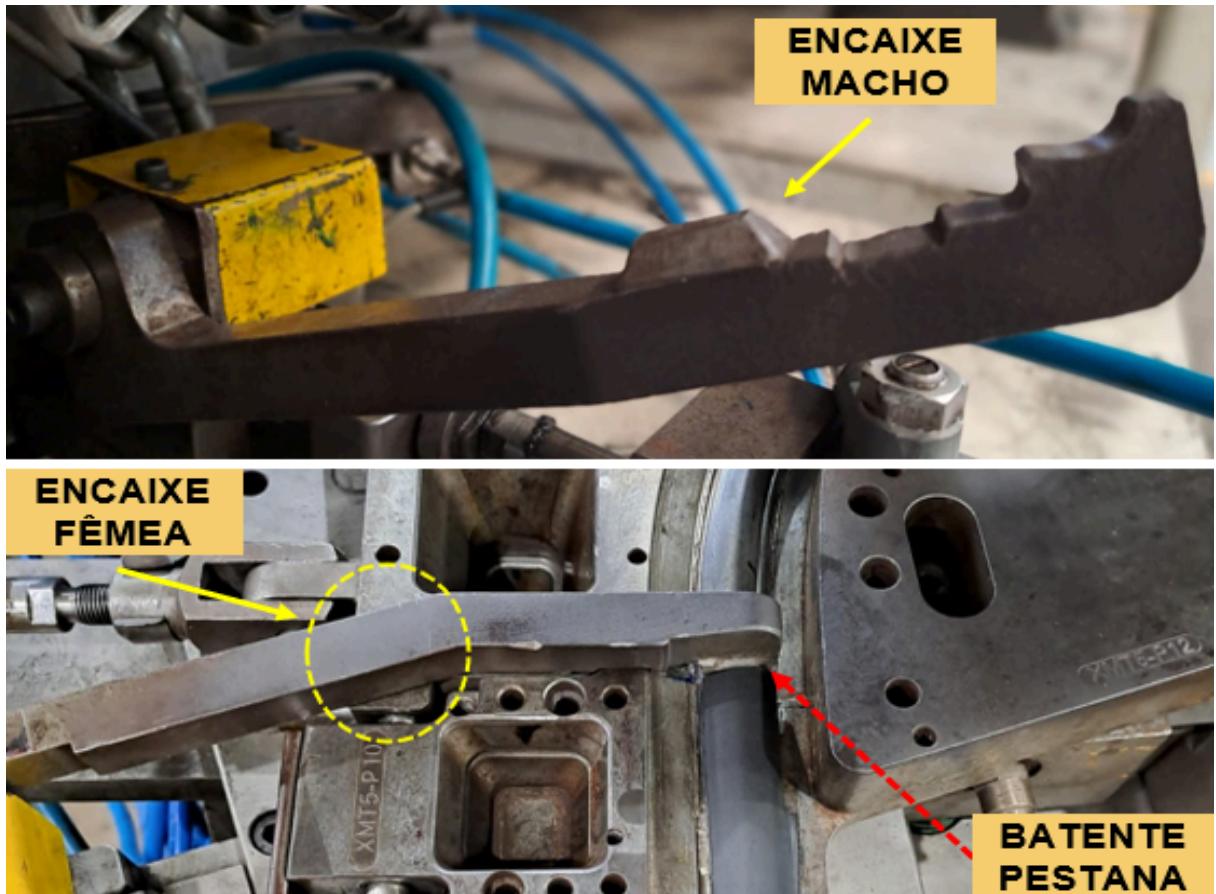
Figura 13: Esquema do stop móvel da pestana no molde.

Após as análises iniciais, verificou-se que não havia divergências tanto na projeção do perfil quanto no dimensional dos recortes da pestana. Dessa forma, a investigação avançou para o sistema denominado stop móvel da pestana, componente composto por um braço articulado acionado por comando pneumático manual. Esse mecanismo como mostra a figura 13 possui um encaixe macho, que, ao ser acionado, se acopla ao encaixe fêmea localizado no molde onde tem a função de batente do perfil inserido, conforme ilustrado na figura abaixo.

Vale ressaltar que este equipamento está excedendo sua vida útil, estando em operação contínua há aproximadamente 12 anos. Por se tratar de um componente móvel, o stop sofre atrito ao entrar em contato com a placa a cada acionamento. Durante o acompanhamento do processo de inserção da pestana para moldagem, foi constatada uma folga no componente.

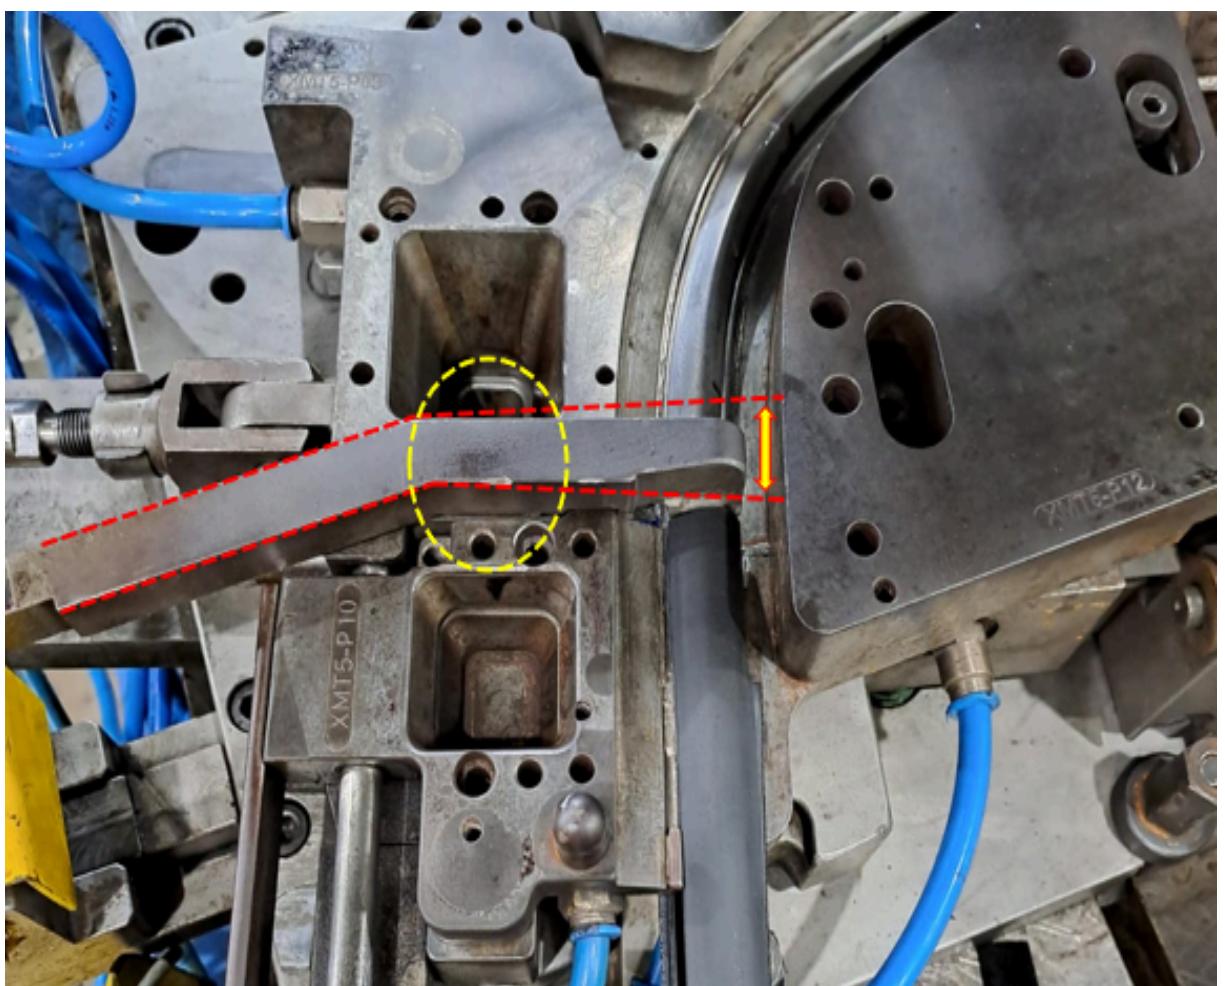
Figura 14: Folga identificada no stop móvel.

A figura 14 abaixo ilustra o teste manual que o Engenheiro detectou no momento da avaliação da ferramenta.

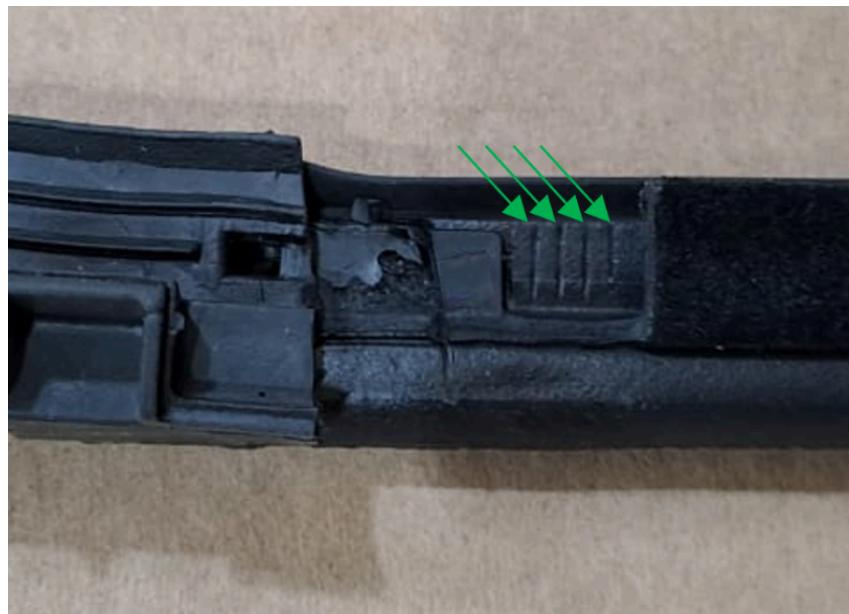
Figura 21: Marcas de penetração das garras de retenção

Na sequência, a Figura 21 a seguir apresenta as marcas de penetração deixadas pelas garras de retenção na superfície do perfil, evidenciando que o sistema de fixação está atuando conforme o esperado, sem indícios de escorregamento ou falhas de ancoragem.

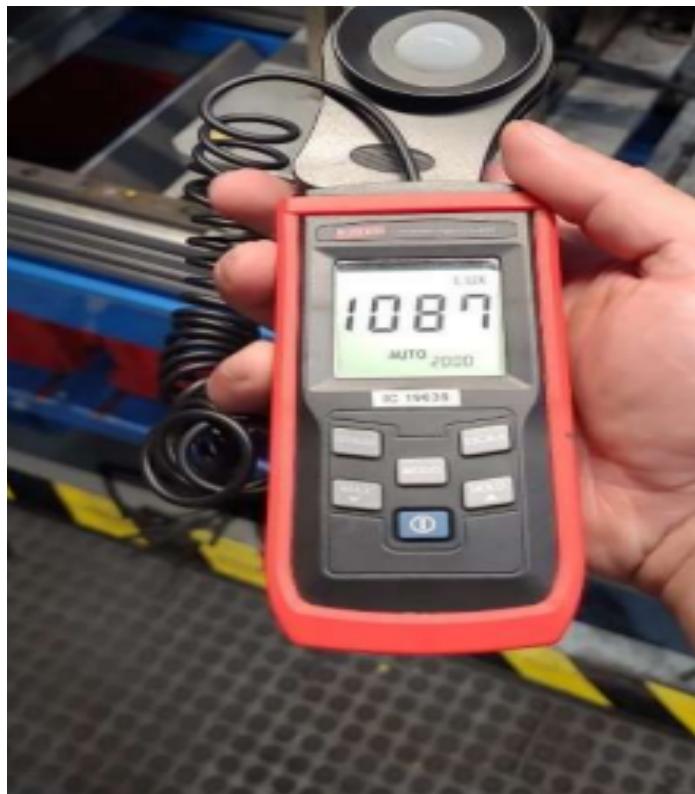
Figura 23: Aferição de lux do posto de trabalho $\geq 750\text{Lux}$

A Figura 23 abaixo apresenta o resultado dessa aferição, onde se observa um valor superior a 1000 lux, demonstrando que a iluminação do ambiente de trabalho está adequada e em conformidade com os requisitos normativos, proporcionando condições visuais adequadas para a execução das atividades com segurança e precisão.

Considerando o tipo de problema identificado, a iluminação do posto de trabalho é um fator relevante, especialmente em atividades de inspeção final e de observação visual do funcionamento das máquinas e ferramentas. Foi realizada a medição do nível de iluminância no posto onde é produzida a peça em análise, obtendo-se um valor de 1087 Lux, superior ao mínimo especificado de 750 Lux, atendendo, portanto, ao requisito de iluminação estabelecido em norma.

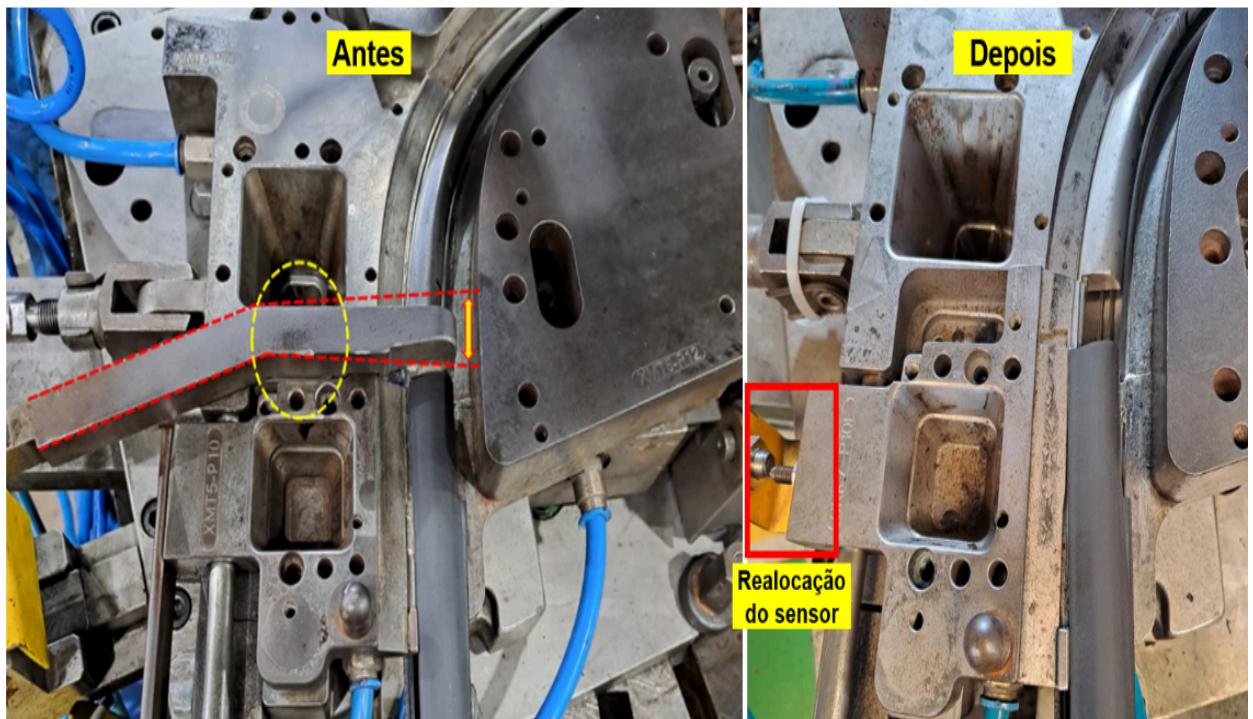
Figura 32: Comparativo de antes e depois do ajuste

Na versão antiga, o sensor atuava para impedir o fechamento da prensa enquanto o braço não retornasse à posição inicial, funcionando como um dispositivo de segurança que evitava danos mecânicos ao equipamento. Na configuração atual, o sensor mantém a função preventiva, porém de forma distinta: ele assegura que a placa do molde esteja corretamente posicionada antes do fechamento da prensa. Isso impede que a cunha desça fora da posição correta, o que poderia causar a quebra do molde.

As cunhas presentes nos moldes têm a função de garantir o alinhamento entre as partes inferior e superior, evitando deslocamentos que possam comprometer o produto final, provocar vazamentos ou até mesmo causar falhas estruturais no equipamento.
