PRINCIPAIS MANIFESTAÇÕES PATOLÓGICAS EM UMA RESIDÊNCIA TÉRREA EM ILICÍNEA-MG

Este trabalho analisa as manifestações patológicas em uma residência térrea. Tal abordagem é devida ao fato da casa não apresentar boas condições de segurança e gerar desconforto a família. A finalidade deste estudo é demonstrar e caracterizar as principais patologias. Este propósito será conseguido através de revisão bibliográfica e estudo de caso sendo feito uma coleta e análise de dados da residência, localizada à Rua Guanabara, número 617, no bairro Residencial Jardins na cidade de Ilícínea/MG. O estudo demonstrou as patologias da casa e suas causas, sendo provocadas por vários fatores diferentes. Ao optar por economia de materiais de qualidade e estrutura, ausência de sondagem do solo, o proprietário colocou em risco seu investimento e sonho de casa própria. De acordo com o diagnóstico da situação deve-se tomar uma medida de reparação de recalque diferencial e estrutura sendo feito projetos planejados e acompanhado por profissionais capacitados e por métodos eficientes.

Este trabalho aborda as principais manifestações patológicas em uma residência térrea em Ilícínea/MG. Trata-se de uma residência de

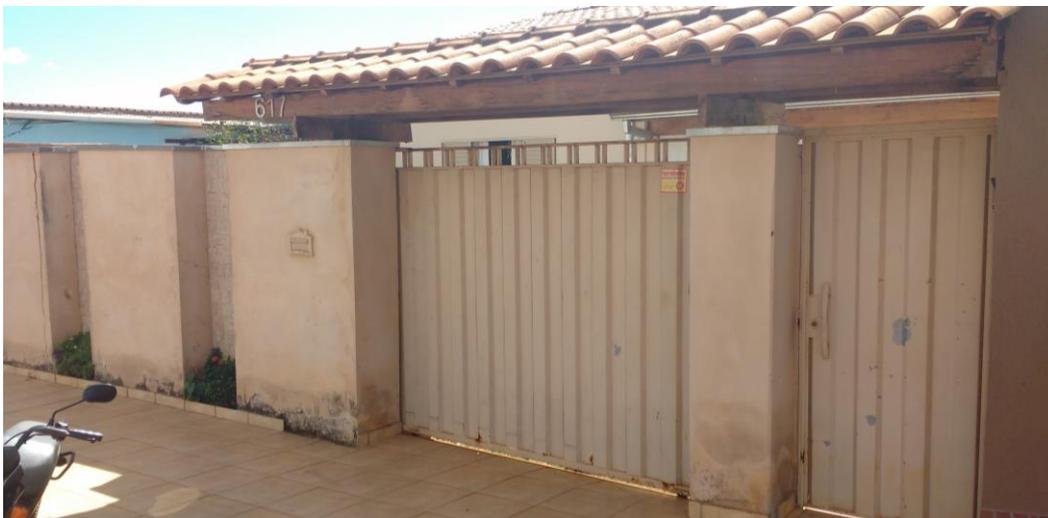
Figura 6 - Fachada da residência

Ao primeiro contato visual com a casa é de fácil percepção uma rachadura vertical significativa no muro, e infiltração no rodapé, como mostram as figuras 6 e 7.

Seguindo as considerações de Silva (2013), a causa da rachadura é recalque diferencial de fundação conforme comprova a imagem 8. Deve-se levar em consideração também o fato de a rua ser calçada por paralelepípedos, o que possibilita a infiltração da água da chuva no solo afetando a fachada da residência e causando a infiltração no rodapé.

Para a recuperação da fundação recomenda-se fazer escoramento nas paredes, criar vigas de fundação interligadas com brocas, devido as brocas serem uma peça estrutural mais prática. Antes da realização da reforma é importante que seja feito um bom projeto e planejamento, conhecer as características do solo através de execução de furos de sondagem, e principalmente ter o acompanhamento de um profissional capacitado. E assim proceder da melhor forma e com as devidas precauções.

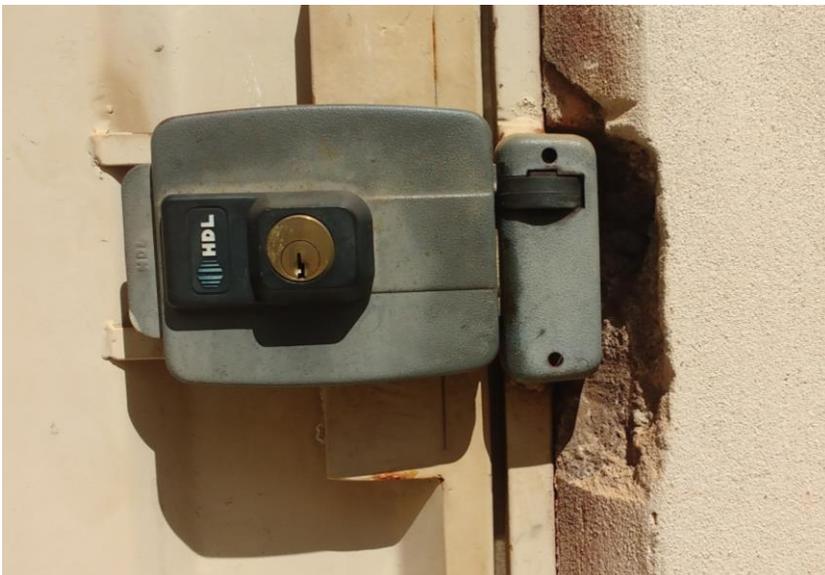
Figura 9 - Portão de entrada

Como consequência do recalque, o portão de entrada ficou impossibilitado de ser aberto, devido o recalque ter afetado somente um lado da fechadura, na figura 9 tem-se a foto da situação.

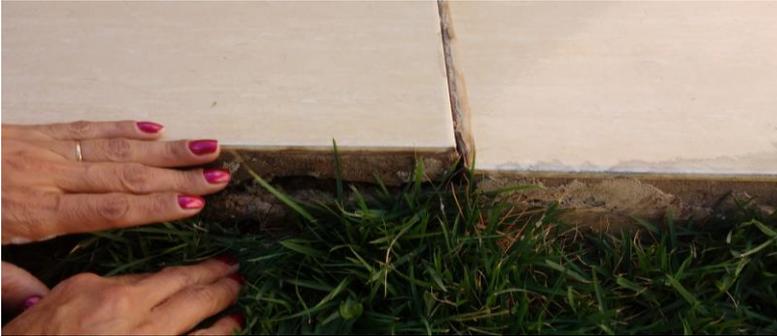
Figura 10 - Surgimento de pequeno degrau

O recalque e a falta de impermeabilização também atingiram o hall de entrada da residência, pelas figuras 10 e 11 pode-se observar o surgimento de um pequeno degrau em meio a passagem.

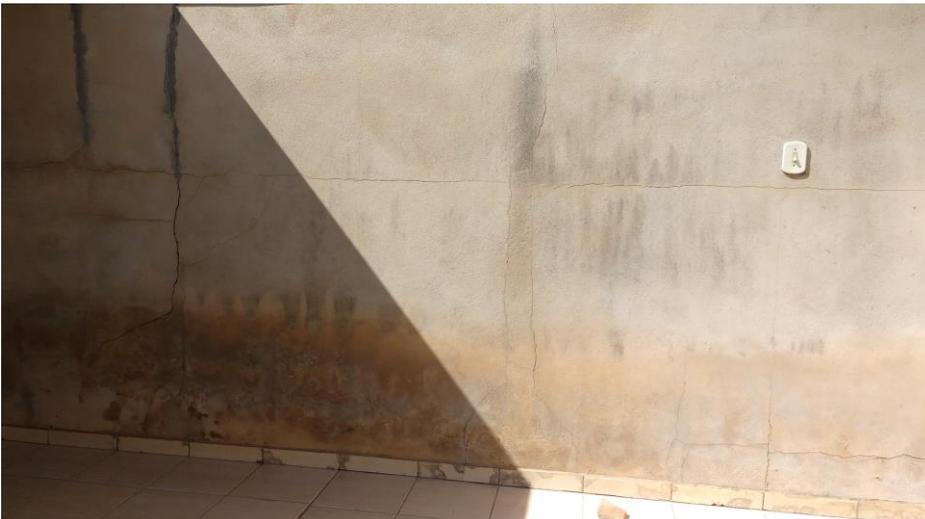
Figura 12 - Muro de divisa com o vizinho

O muro do hall de entrada e divisa com o vizinho não foi diferente, apresenta patologias devido ao recalque e também apresenta indícios de infiltração, como mostra a figura 12.

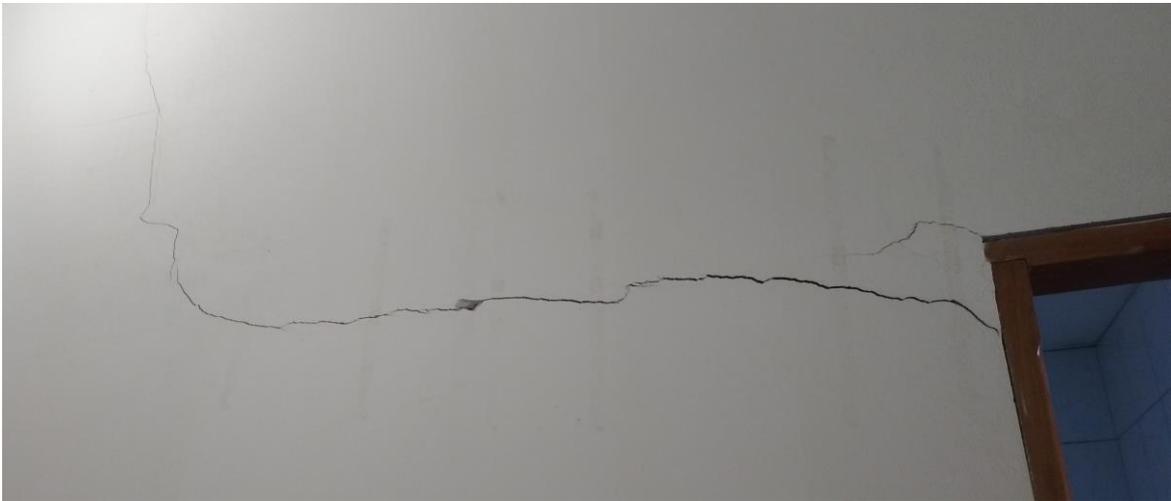
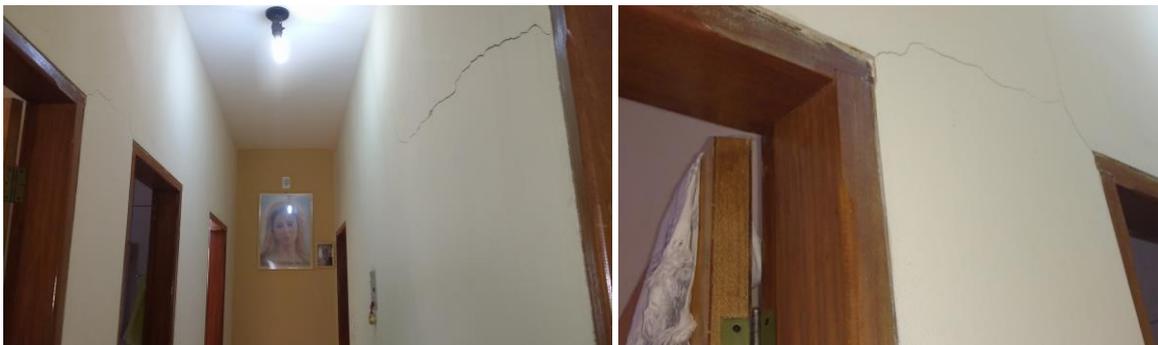
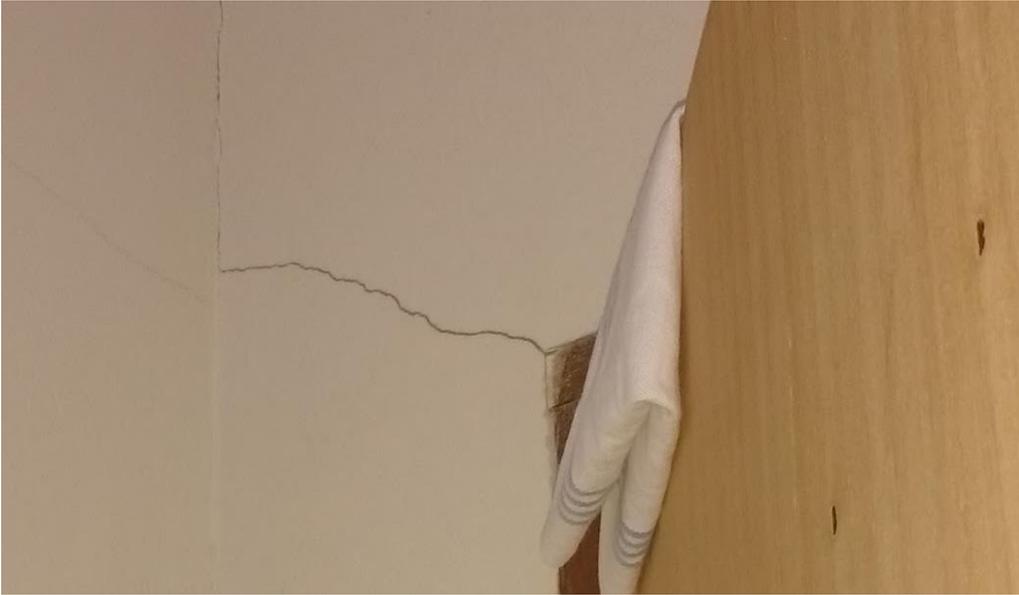
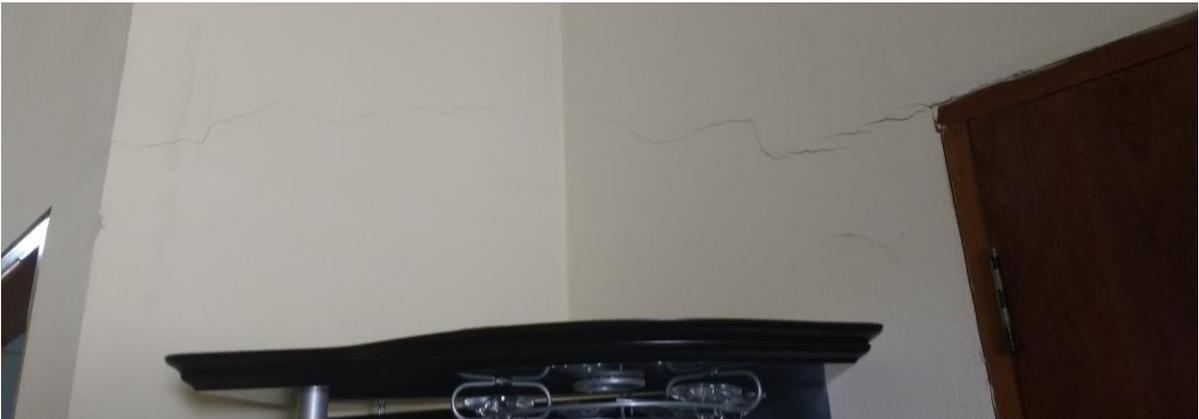
Em quase todas as portas da residência há problemas. Nas figuras 13, 14, 15 e 16 podem-se notar fissura horizontal e diagonal com início no canto superior das portas, em todas, as fissuras afetam os dois lados entre as paredes. As fissuras horizontais são causadas por movimentação higroscópica com retração da laje. As trincas diagonais com cerca de 45° sugerem recalque de fundação. E ambas sofrem ausência de componentes estruturais como vergas, cinta de amarração e viga baldrame. Na figura 17 ilustra-se como acontece o recalque, e na figura 18, fotos cedidas pelo proprietário da residência comprovam a falta da estrutura.

O tratamento de trincas e fissuras deve garantir a sua vedação, cobrindo os bordos externos e a preenchendo com material elástico e não resistente. No caso de fissura passiva é possível fechá-la com injeção de um material aderente e resistente, normalmente resina epoxídica.

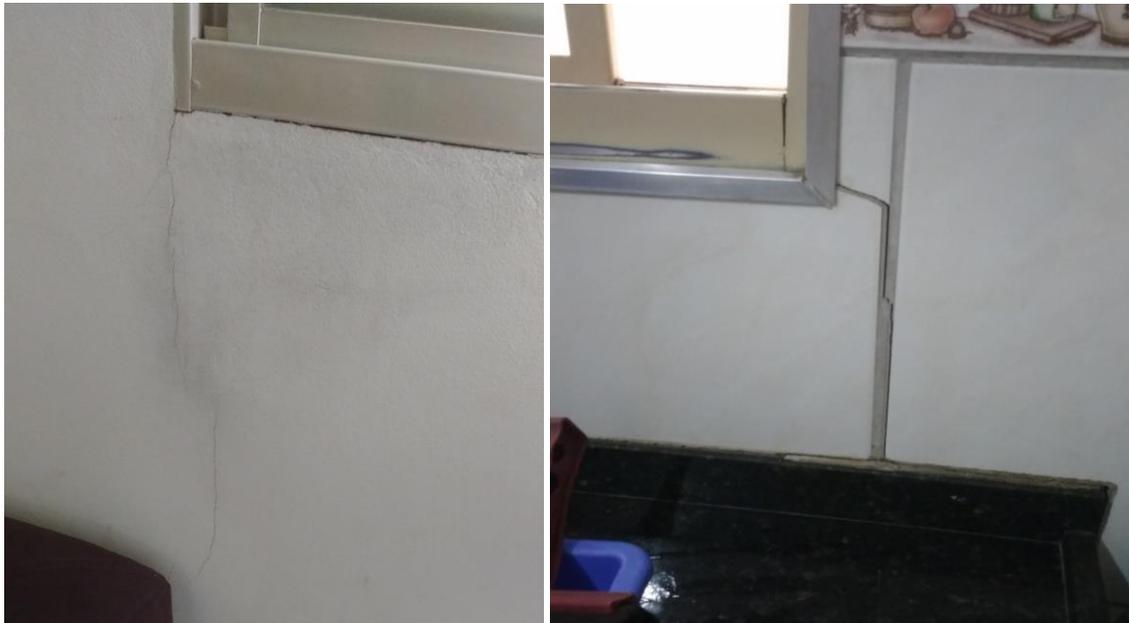
Figura 19 - Trinca na parte inferior das aberturas

Nas janelas observam-se fissuras inclinadas que partem do canto inferior. Na janela da cozinha a trinca atinge a cerâmica e rejunte. A figura 19 mostra a situação relatada. A possível causa é movimentação higroscópica e sobrecarga nas aberturas. Nas fotos da figura 18 mostradas acima, identificam a ausência de vergas e contra vergas tornando-se mais um motivo da agravação da trinca.

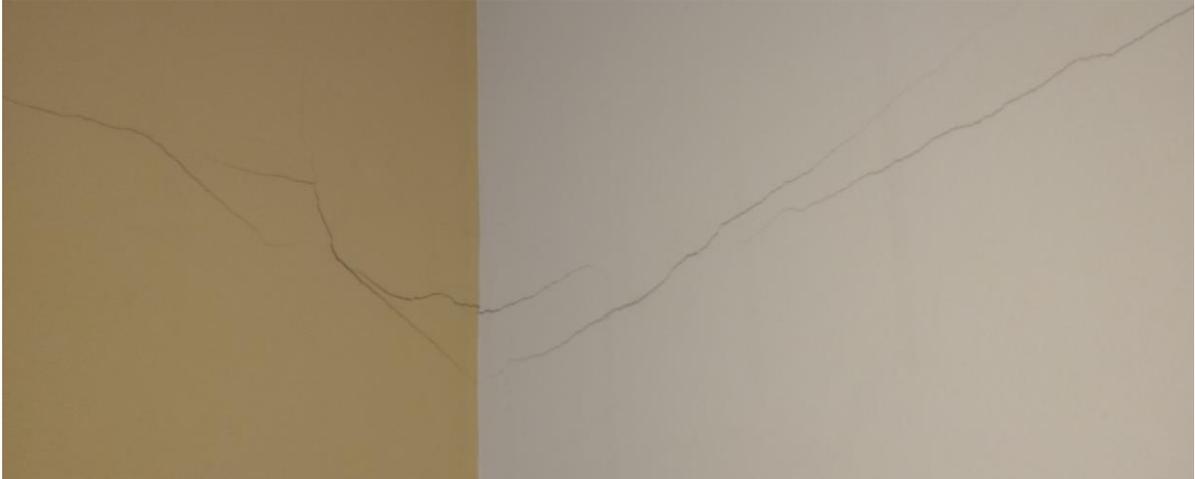
Figura 20 - Trinca horizontal na sala

Na sala apresentam-se fissuras e trincas horizontais causadas por movimentação higroscópica e por sobrecarga com expansão ou retração térmica da laje, conforme mostra figura 20.

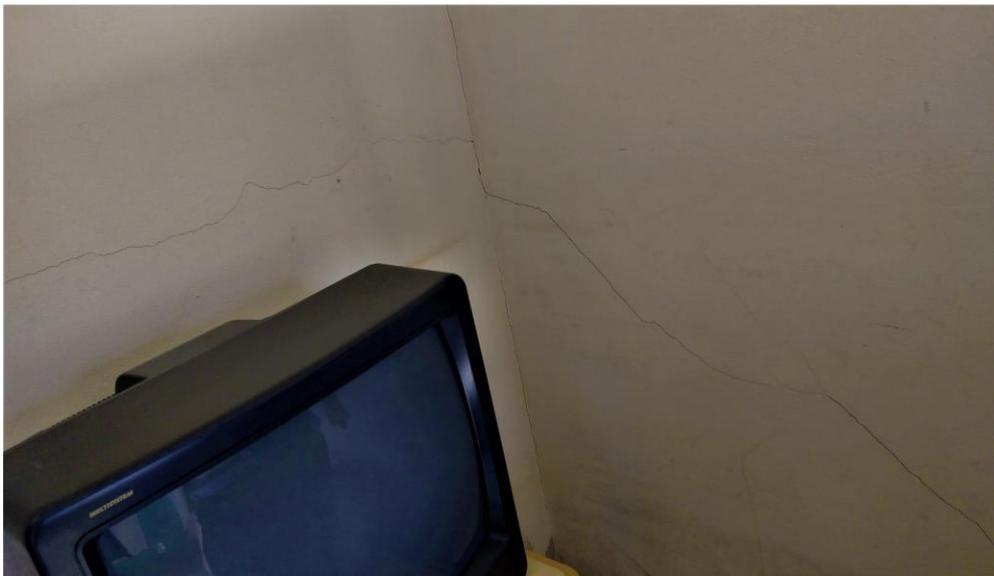
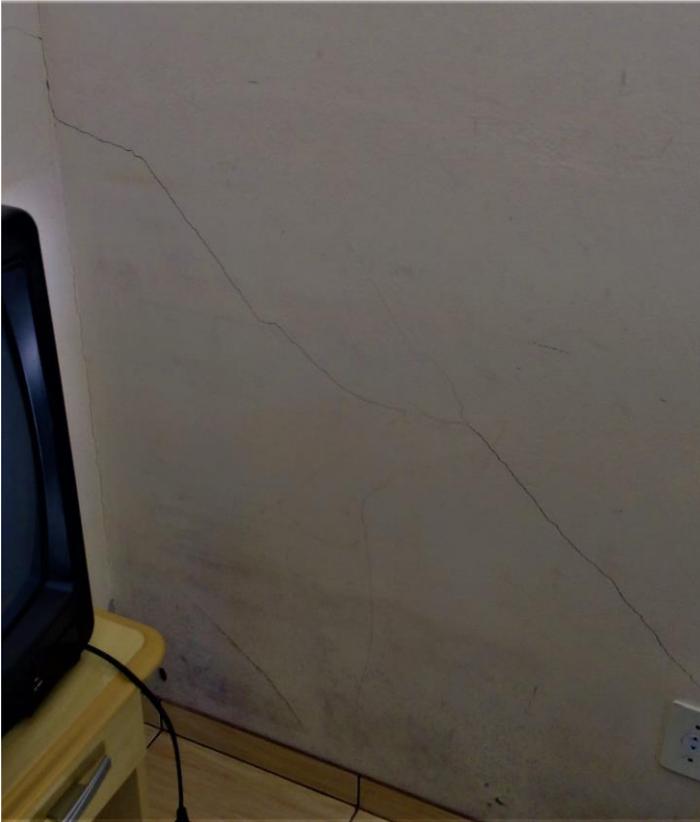
No quarto ocorre uma fissura mapeada diagonal, causada por movimentação higroscópica e possível recalque diferencial, como mostram as figuras 21 e 22.
