CENTRO UNIVERSITÁRIO DO SUL DE MINAS - UNIS/MG

CURSO DE GRADUAÇÃO EM ENGENHARIA CIVIL

**AVALIAÇÃO SUPERFICIAL DE PAVIMENTOS FLEXÍVEIS URBANOS NA
CIDADE DE VARGINHA-MG**

Trabalho de Conclusão de Curso apresentado ao curso de Engenharia Civil do Centro Universitário do Sul de Minas – UNIS/MG como pré-requisito para obtenção do grau de bacharelado, sob orientação do Professor Esp. Armando Belato Pereira.

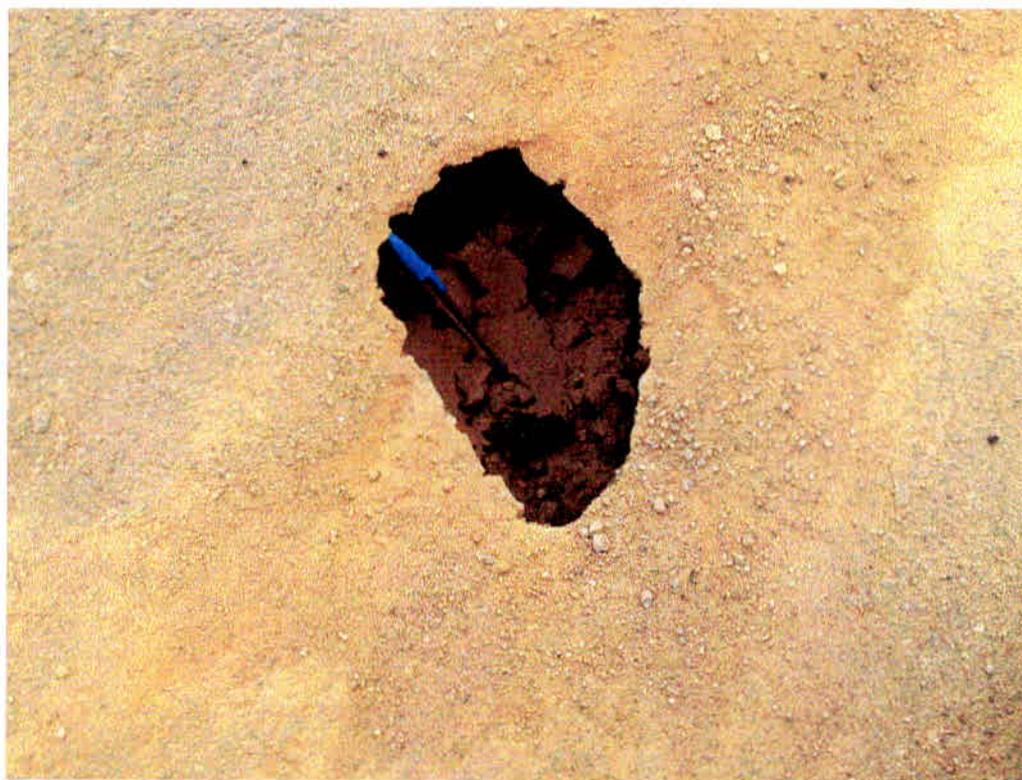
Figura 17 - Solapamento

Solapamento: é uma cavidade profunda de grande dimensão que apresenta em seu contorno bordas suspensas de revestimento, ocorrendo principalmente em vias urbanas.

As causas se dão por infiltração de água até camadas subjacentes ao revestimento, e movimento desta por gravidade carregando assim material mal compactado acarretando espaços vazios e abertura de grandes cavidades.

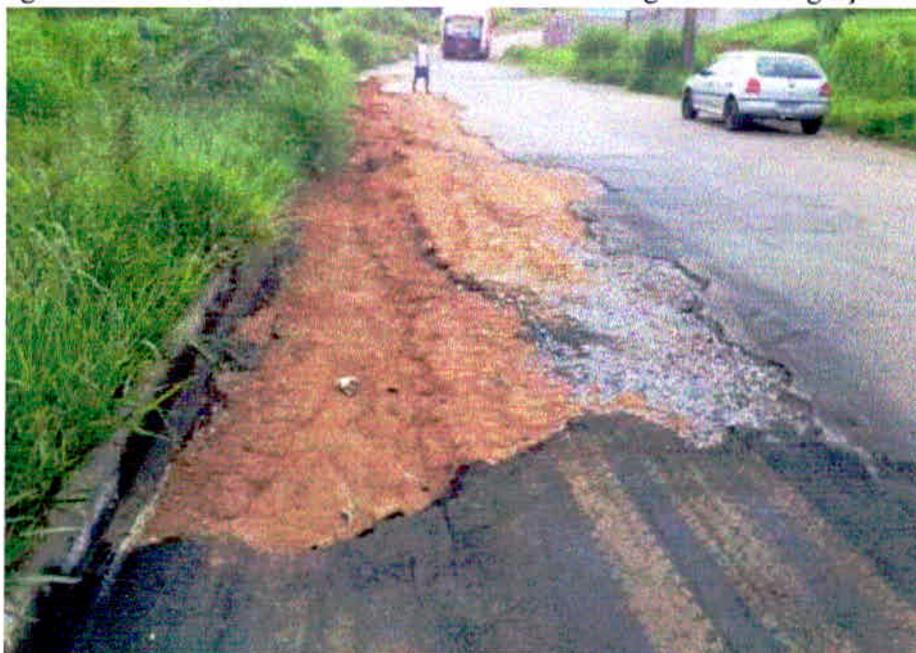
Figura 18 - Rua Zeca Ponciano - Trecho 0-100m Desgaste/Desintegração

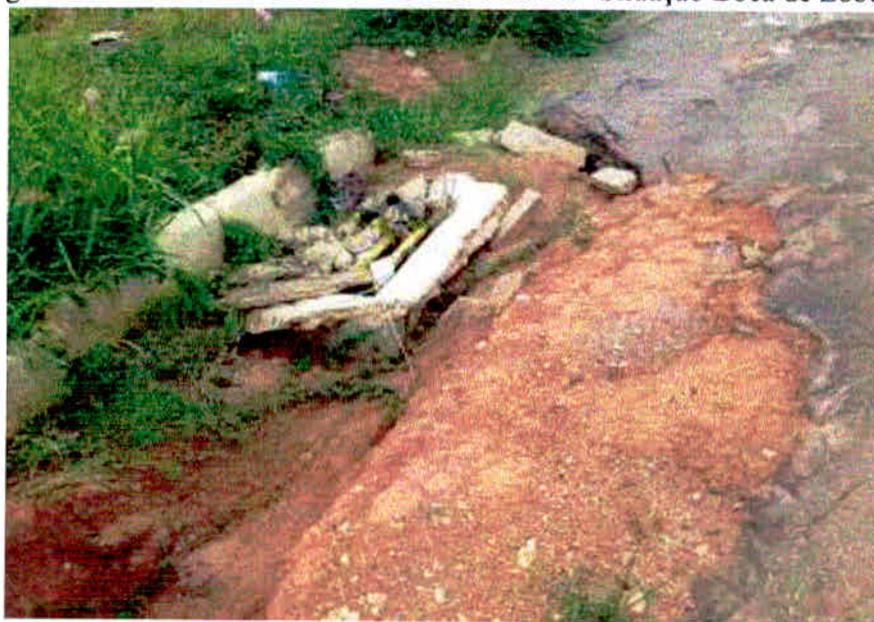
Obs.: Bocas de lobo obstruídas e inexistência de elementos do sistema de drenagem na pista.

Figura 19 - Rua Zeca Ponciano - Trecho 0-100m - Situação Boca de Lobo

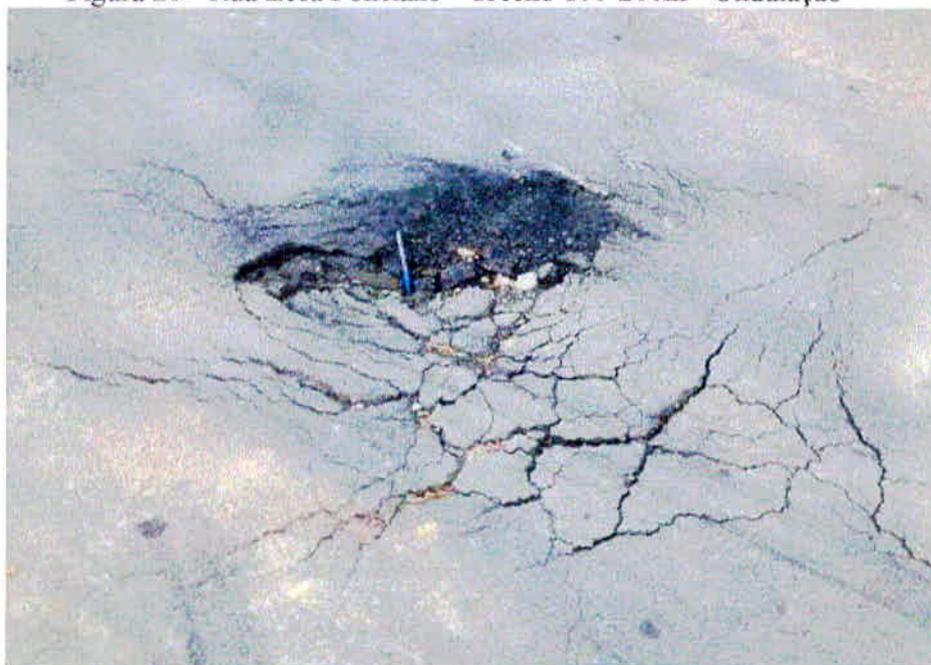
Figura 20 - Rua Zeca Ponciano - Trecho 100-200m - Ondulação

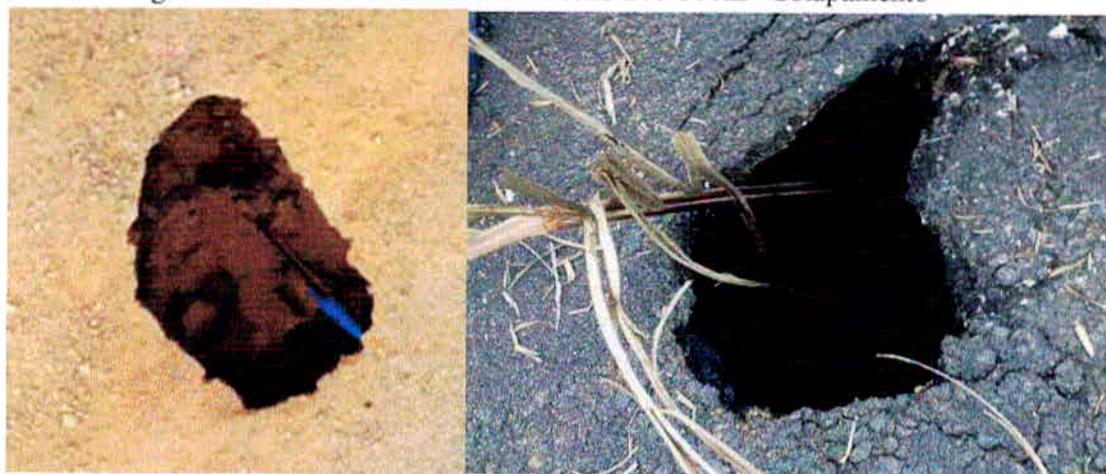
Figura 21 - Rua Zeca Ponciano - Trecho 200-300m - Solapamento

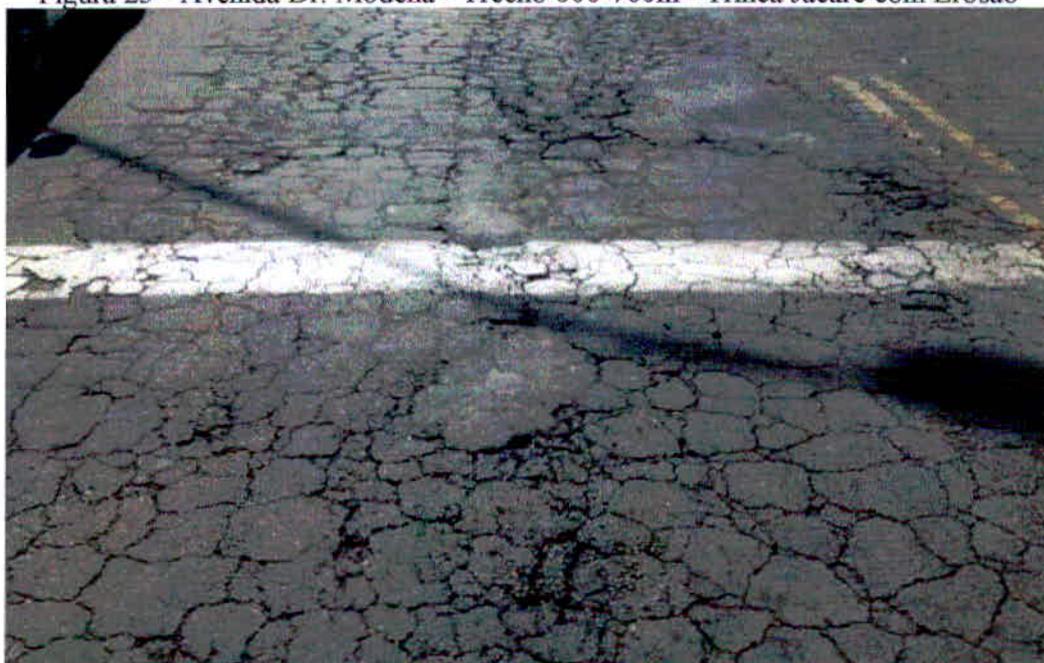
Figura 23 - Avenida Dr. Módena - Trecho 600-700m - Trinca Jacaré com Erosão

Trecho 400-948m - VSA = 3. O trecho é estável, porém encontra-se em condição regular por não garantir conforto ao usuário ao trafegar por seus defeitos, além de apresentar trincas que podem sofrer evolução para patologias mais graves caso não seja tomado providências quanto à correção.

Devido à diversidade de patologias encontradas em tal pavimento, as soluções para conserto são várias: para o trincamento tipo Jacaré, deverá ser efetuado a selagem, remendo e fresagem do revestimento. Para os remendos mal feitos, esses devem ser reconstruídos de modo que se obtenha o nivelamento entre a nova camada e a antiga, para assim garantir o conforto do usuário.

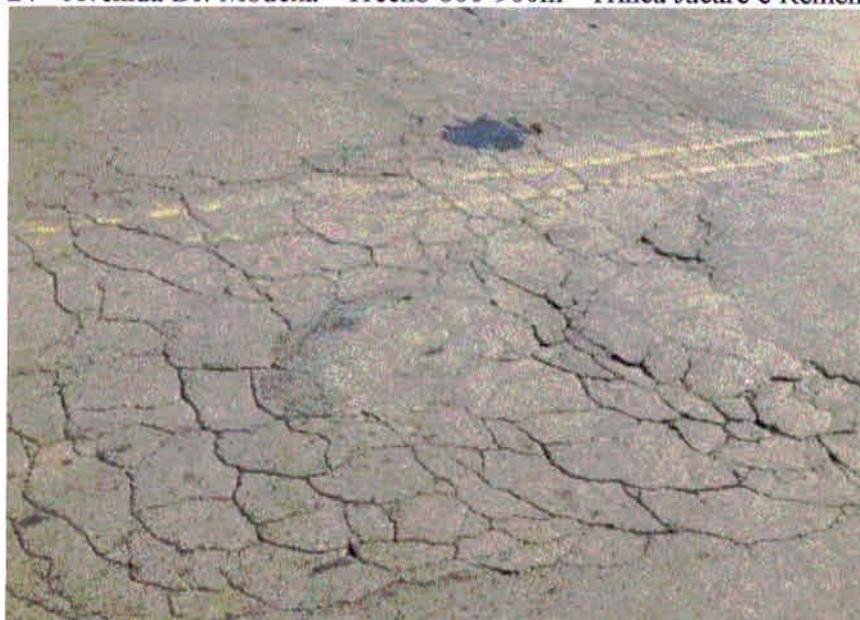
Figura 24 - Avenida Dr. Módena - Trecho 800-900m - Trinca Jacaré e Remendos

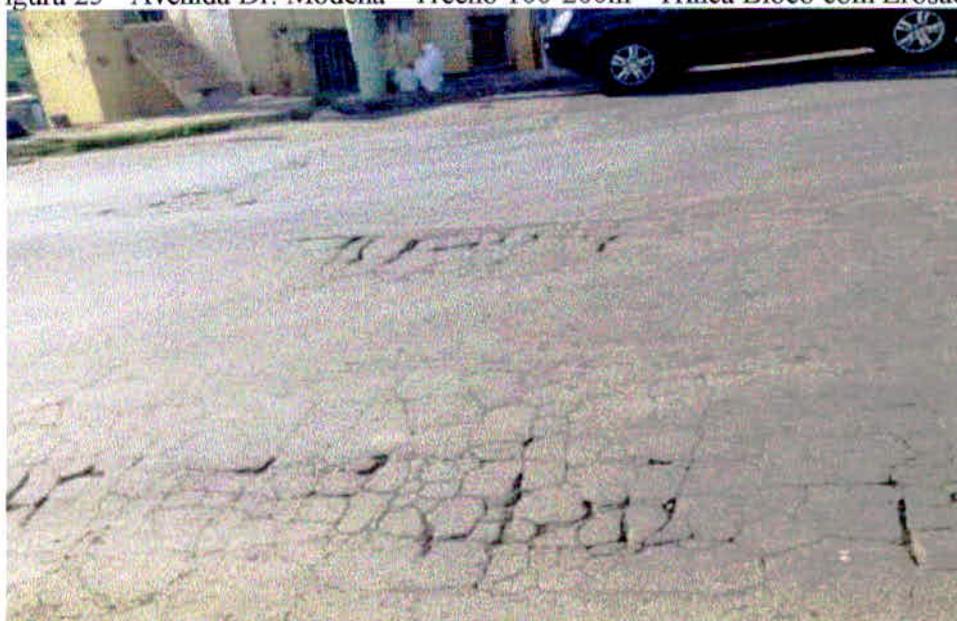
Figura 25 - Avenida Dr. Módena - Trecho 100-200m - Trinca Bloco com Erosão

Trecho 0-100m - VSA = 2. O trecho encontra-se em condição ruim por apresentar Trincas do Tipo Blocos com Erosão nas bordas e Remendos desnivelados com a camada de revestimento original do pavimento, causando incômodos aos usuários.

No caso do Afundamento Local, deve-se restabelecer a seção transversal com massa betuminosa. Quanto ao Trincamento em Bloco, deverá ser feito a selagem com ligante especial, quando este não apresenta erosão nas bordas, minimizando assim sua degradação, e quando este apresenta erosão nas bordas se torna necessário a remoção da camada e reconstrução do trecho.

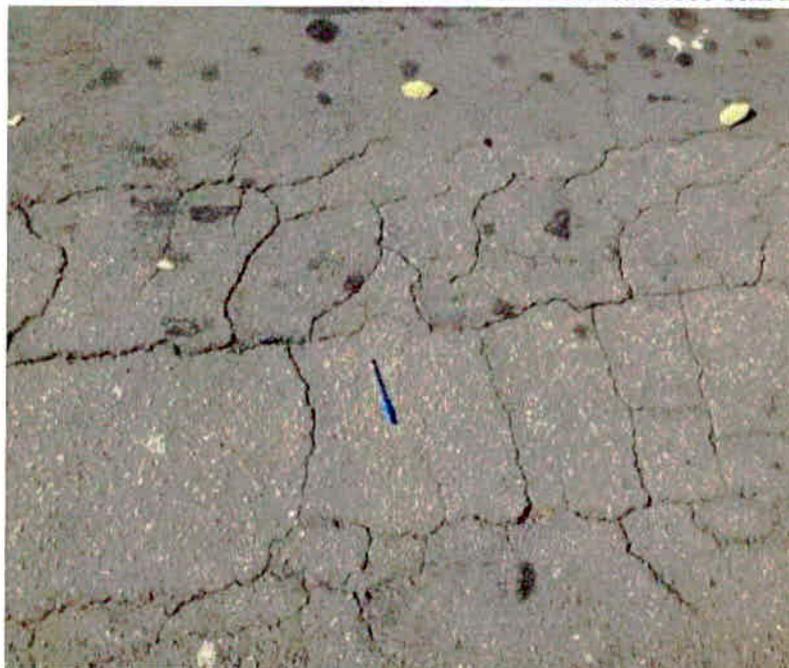
Figura 26 - Avenida Dr. Módena - Trecho 900-948m - Trinca Bloco sem Erosão

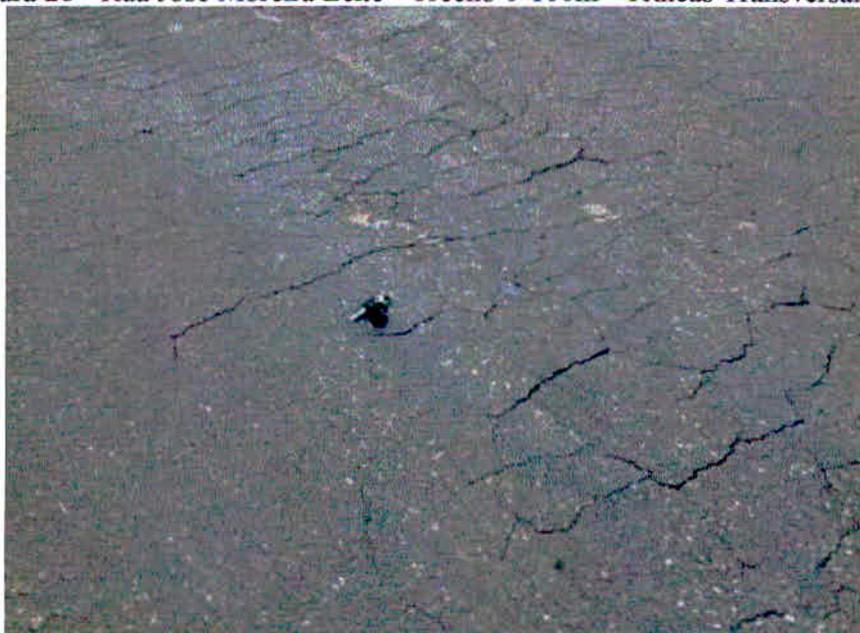
Figura 28 - Rua José Moreira Leite - Trecho 0-100m - Trincas Transversais

Devido à diversidade de patologias encontradas em tal pavimento, as soluções para conserto são várias: para o trincamento tipo Jacaré, deverá ser efetuado a selagem, remendo e fresagem do revestimento. Quanto às Trincas transversais, deverá ser executado a selagem com ligante betuminoso.

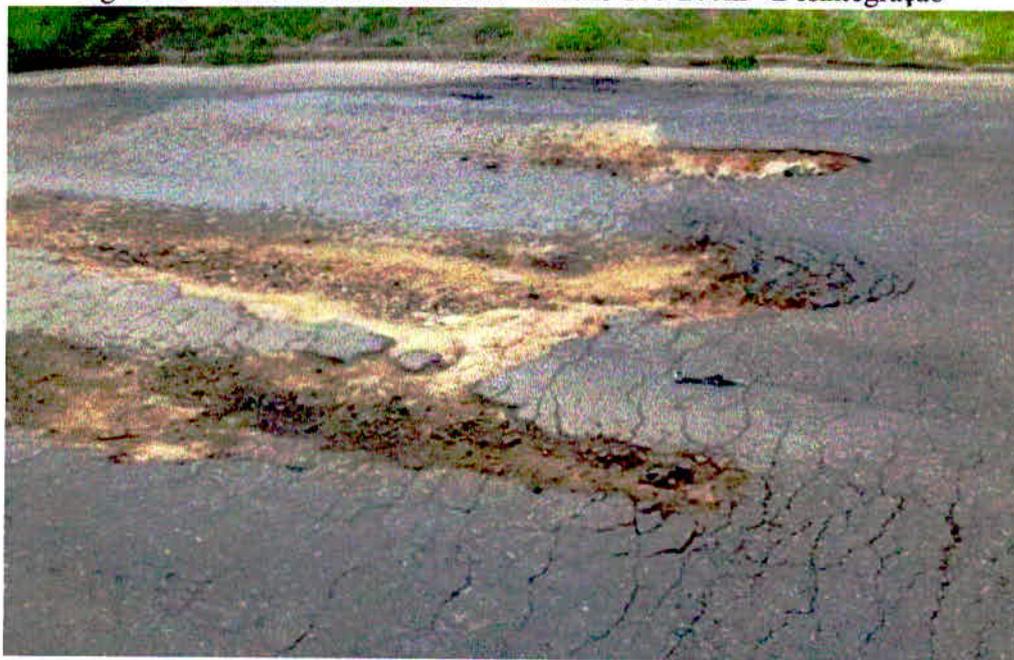
Figura 29 - Rua José Moreira Leite - Trecho 100-200m - Desintegração

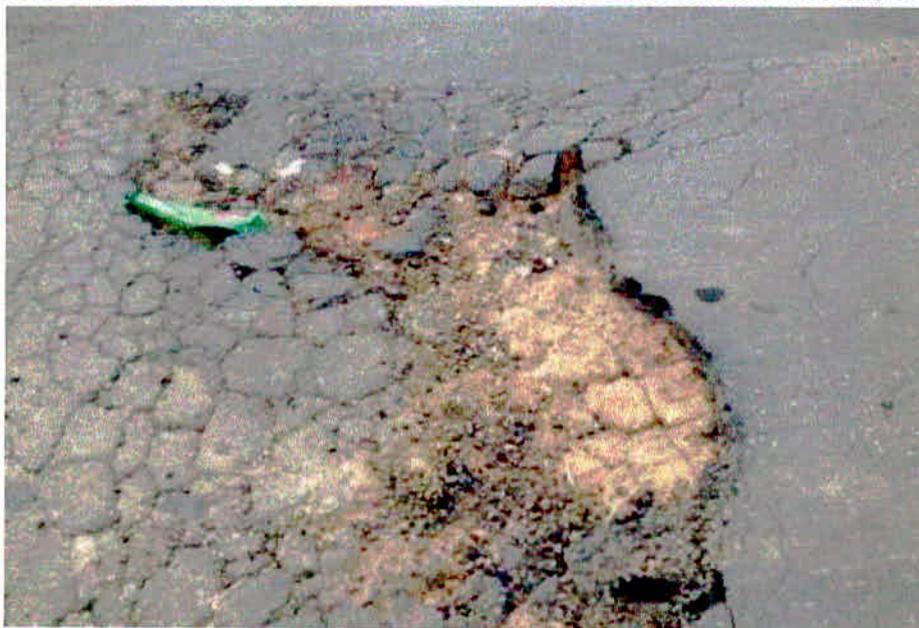
Figura 30 - Rua José Moreira Leite - Trecho 200-300m - Jacaré com Erosão nas bordas e Desintegração

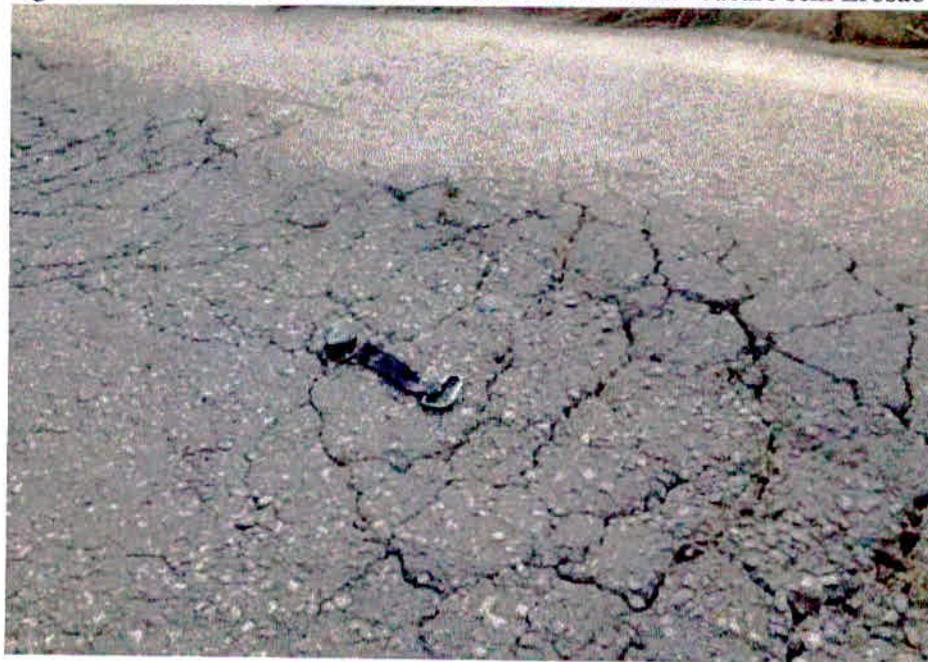
Figura 31 - Rua José Moreira Leite - Trecho 300-397m - Jacaré sem Erosão

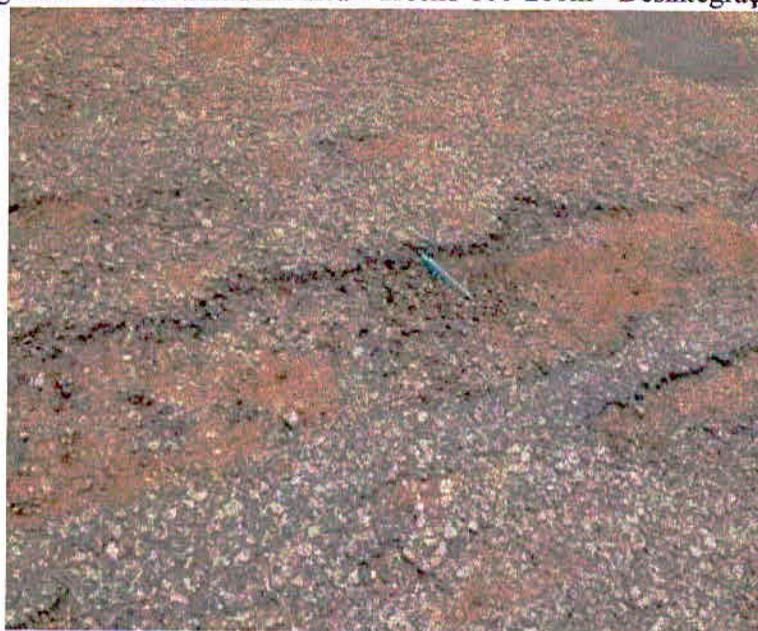
Figura 33 - Rua Aristides Paiva - Trecho 100-200m - Desintegração

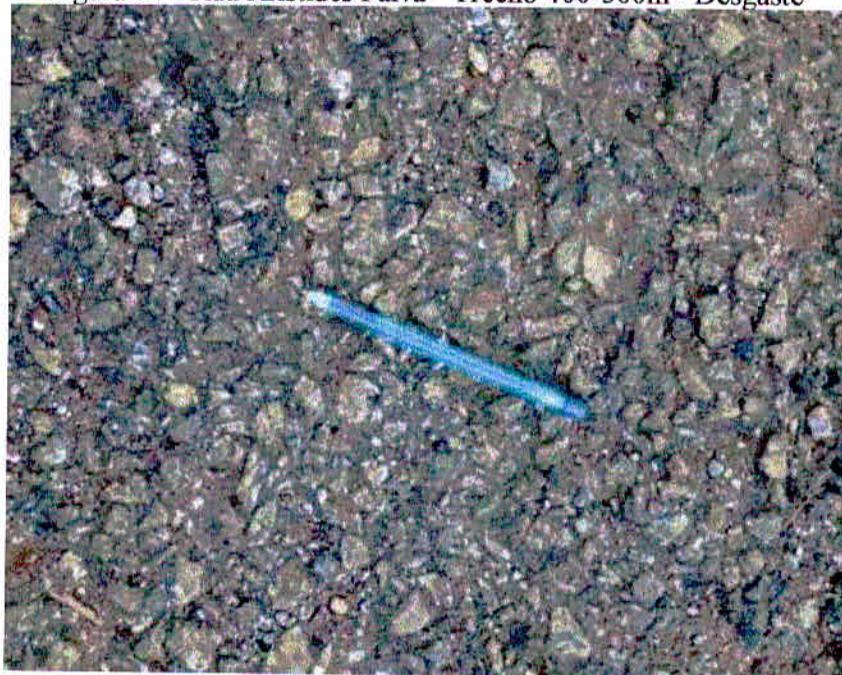
Figura 34 - Rua Aristides Paiva - Trecho 400-500m - Desgaste

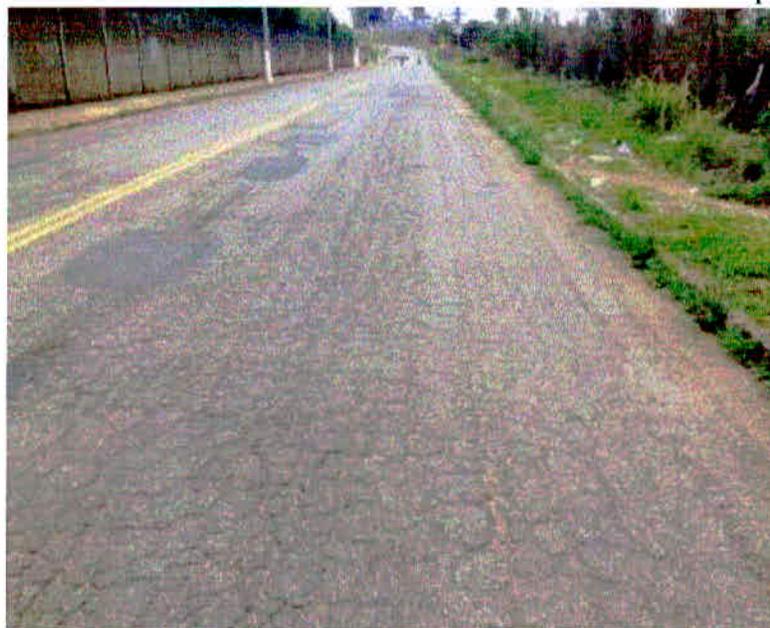
Figura 35 - Rua Aristides Paiva - Trecho 600-700m - Falha no Bico Espargidor

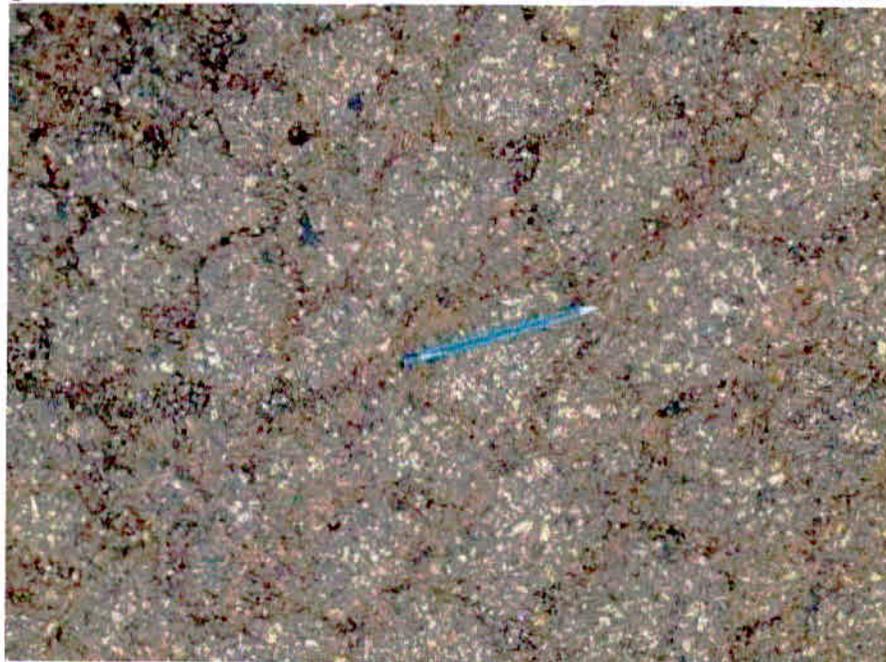
Figura 36 - Rua Aristides Paiva - Trecho 1200-1300m - Jacaré com Erosão

Trecho 1200-1300m - VSA = 3. Trecho estável, porém as trincas do tipo jacaré com erosão predominam.

Para o trincamento tipo Jacaré com erosão nas bordas, deverá ser efetuado a selagem, remendo e fresagem do revestimento.

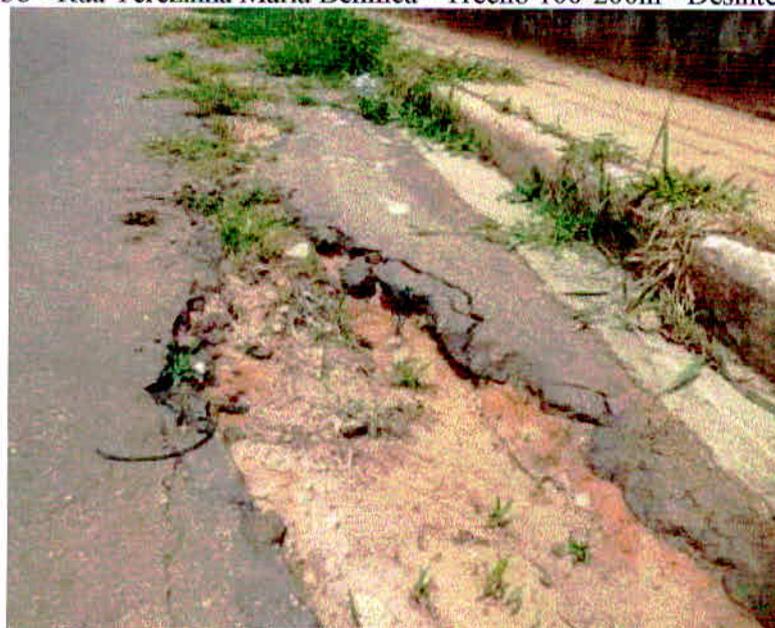
Figura 38 - Rua Terezinha Maria Bemfica - Trecho 100-200m - Desintegração

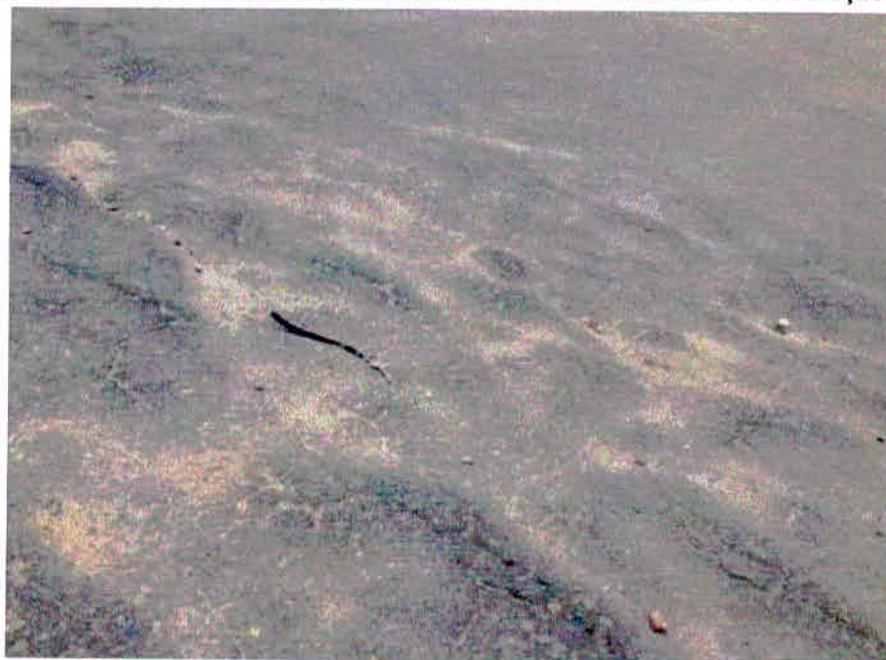
Figura 39 - Rua Terezinha Maria Bemfica - Trecho 500-600m - Ondulação

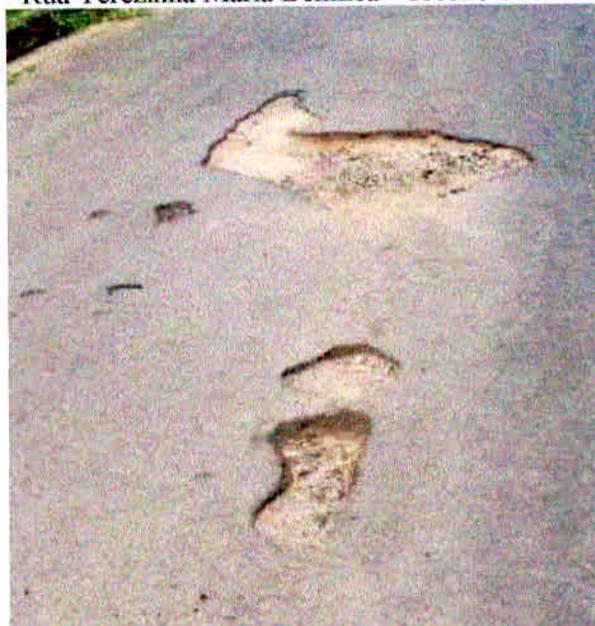
Figura 40 - Rua Terezinha Maria Bemfica - Trecho 600-700m - Panela

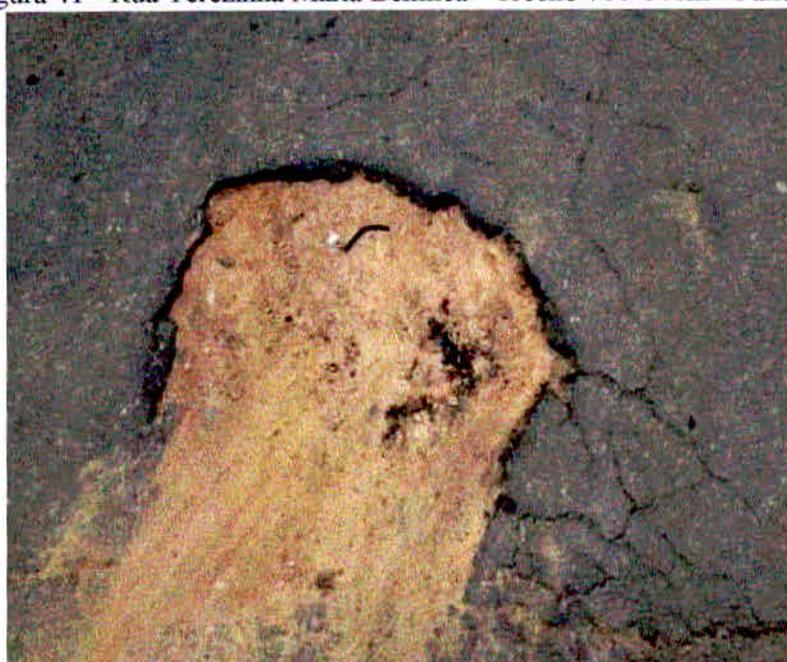
Figura 41 - Rua Terezinha Maria Bemfica - Trecho 700-846m - Panela

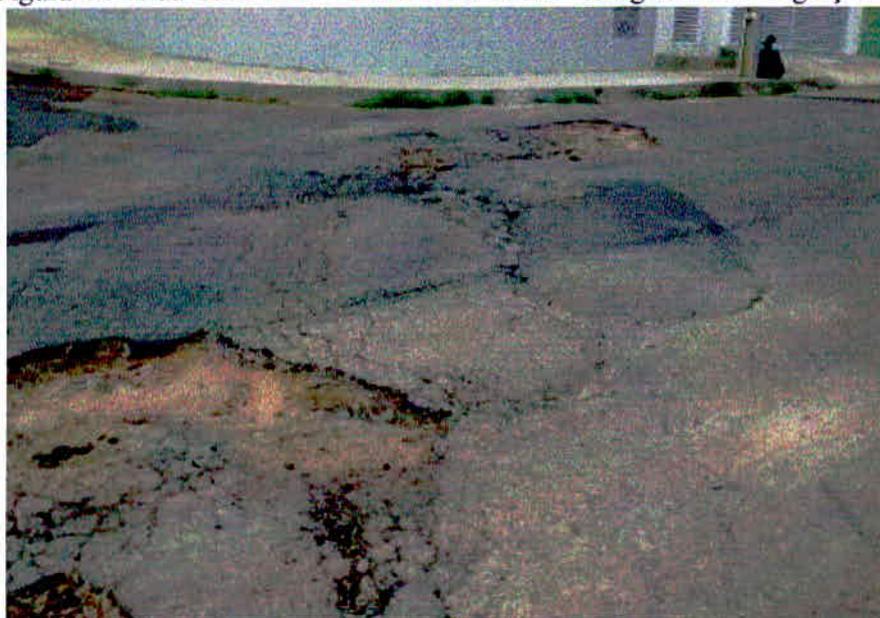
Figura 43 - Rua Cabo Frio - Trecho 200-300m - Desgaste/Desintegração

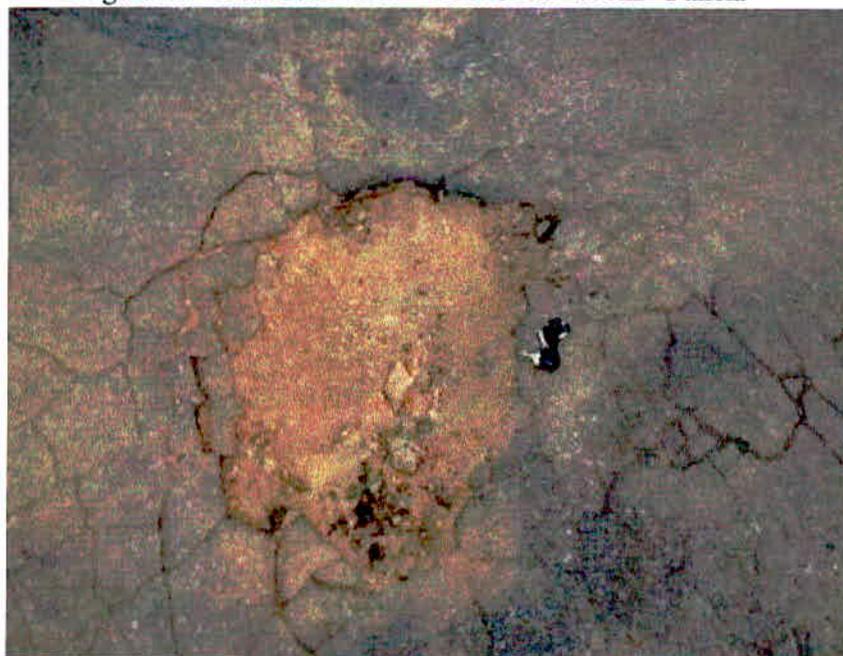
Figura 44 - Rua Cabo Frio - Trecho 300-400m - Panela

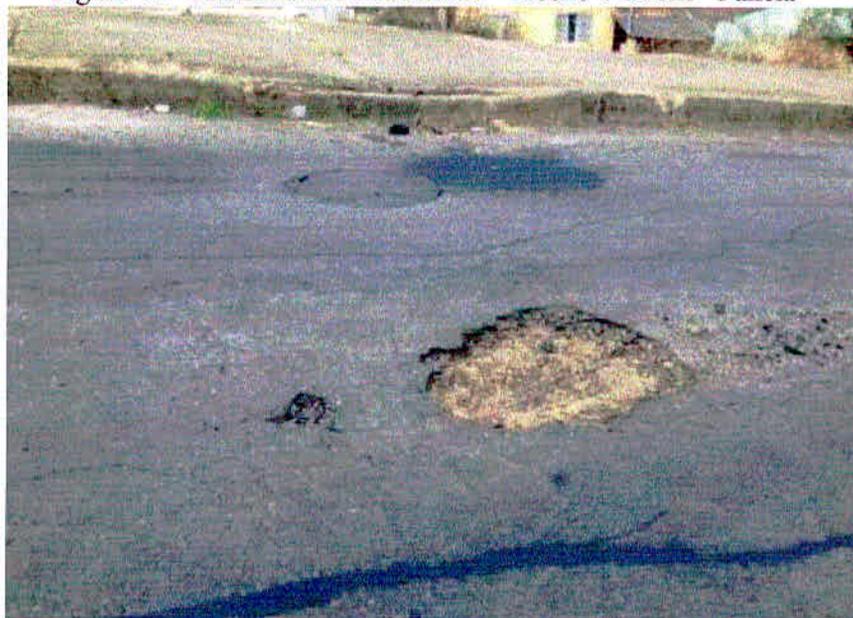
Figura 46 - Alameda das Araucárias - Trecho 0-100m - Panela

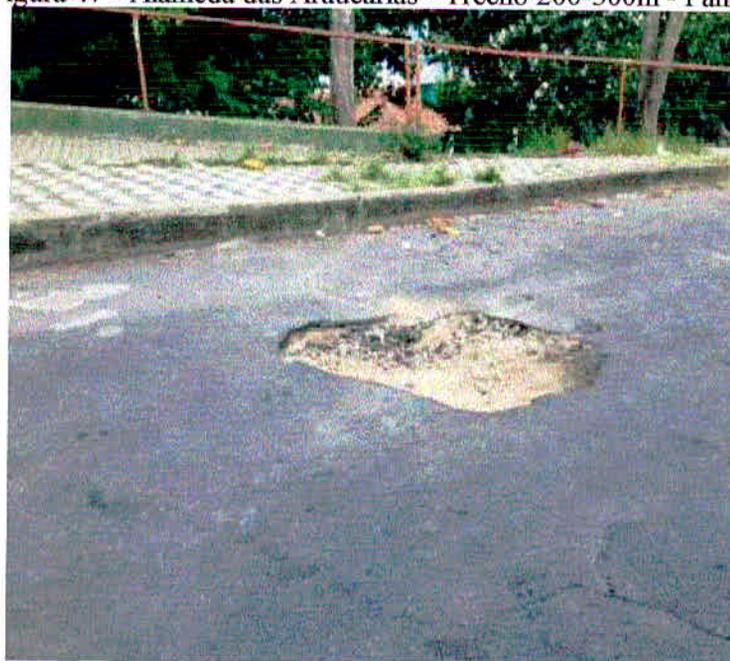
Figura 47 - Alameda das Araucárias - Trecho 200-300m - Panela

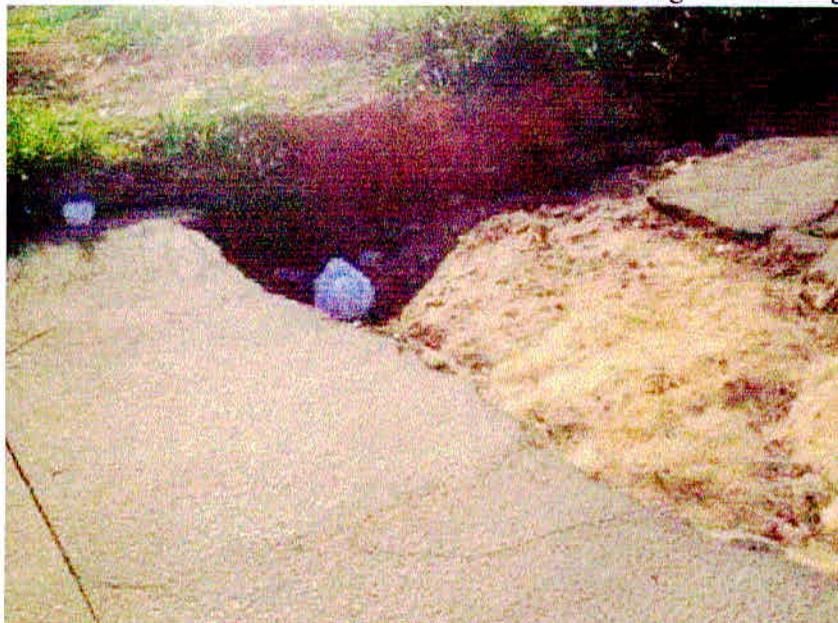
Figura 49 - Rua Tolstoi Teixeira Reis - Trecho 100-200m - Desgaste/Desintegração

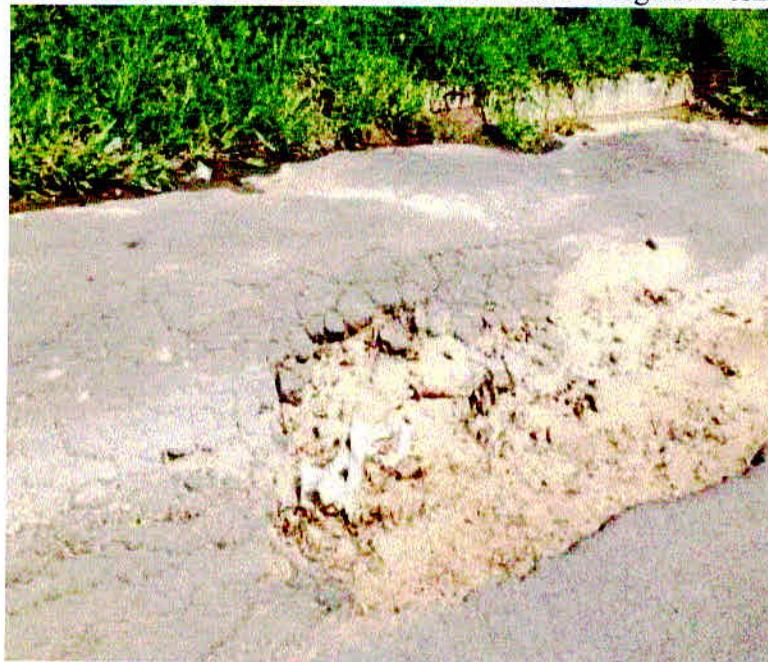
Figura 50 - Rua Tolstoi Teixeira Reis - Trecho 200-300m -Desgaste/Desintegração

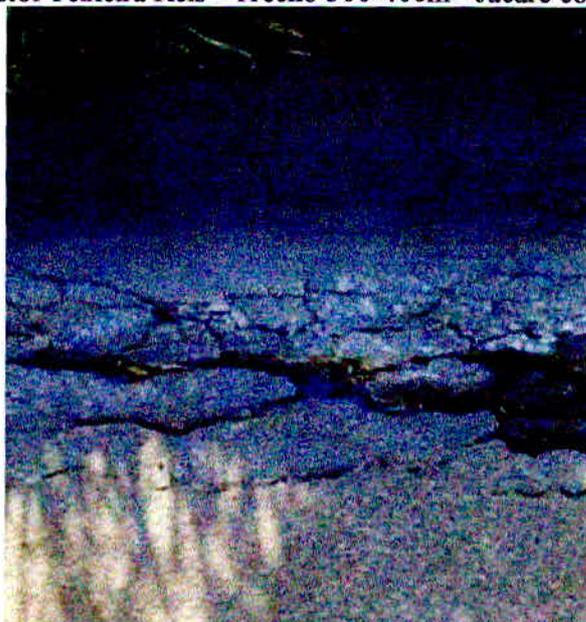
Figura 51 - Rua Tolstoi Teixeira Reis - Trecho 300-400m - Jacaré com Erosão nas Bordas

Para o trincamento tipo Jacaré com erosão nas bordas, deverá ser efetuado a selagem, remendo e fresagem do revestimento. Para as Trincas Transversais também deverá ser efetuado a selagem.

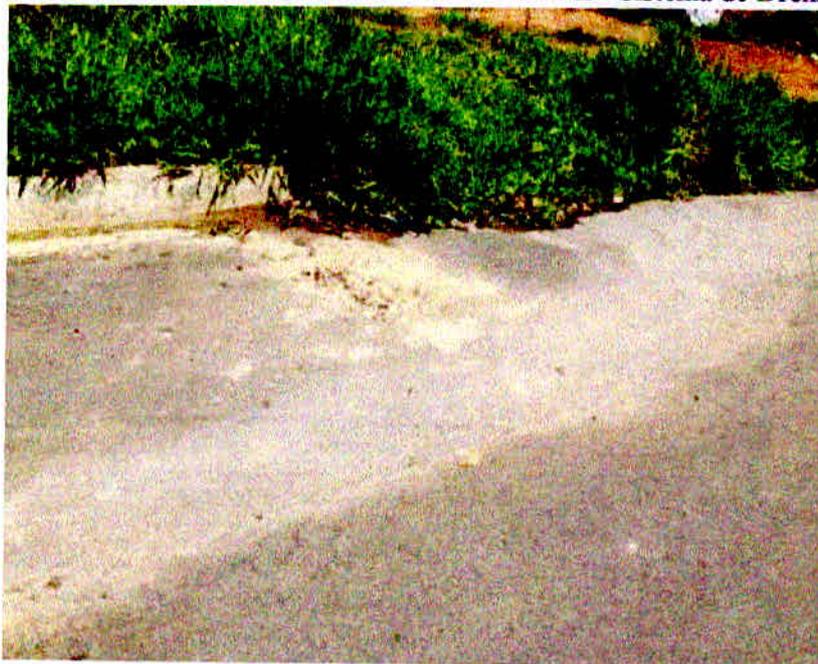
Figura 52 - Rua Tolstoi Teixeira Reis - Trecho 100-200m - Sistema de Drenagem

A figura nº52 ilustra parte do sistema de drenagem e grande parte da causa dos problemas da pista, a água pluvial é desviada por obstáculos na sarjeta, tomando outro rumo diferente daquele projetado, ocasionando o arraste de partículas do pavimento e evoluindo trincas à panelas e a desintegração.

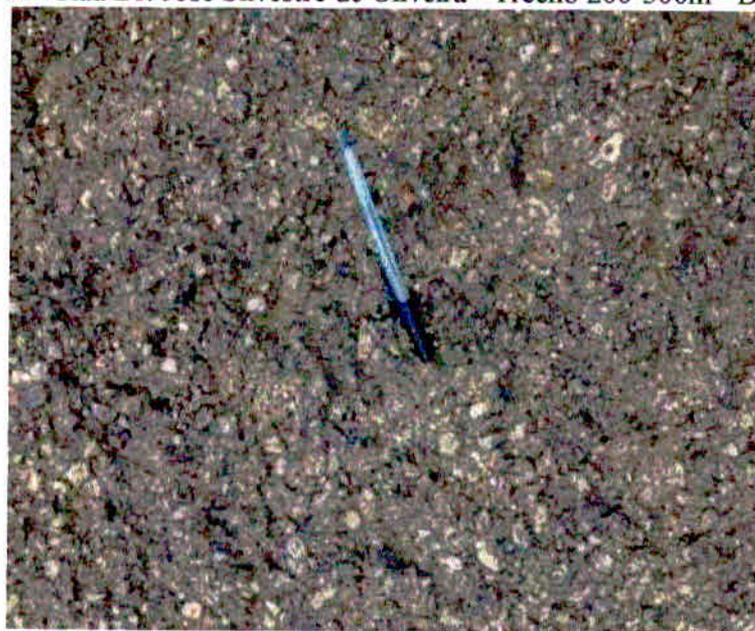
Figura 54 - Rua Dr. José Silvestre de Oliveira - Trecho 200-300m - Desgaste

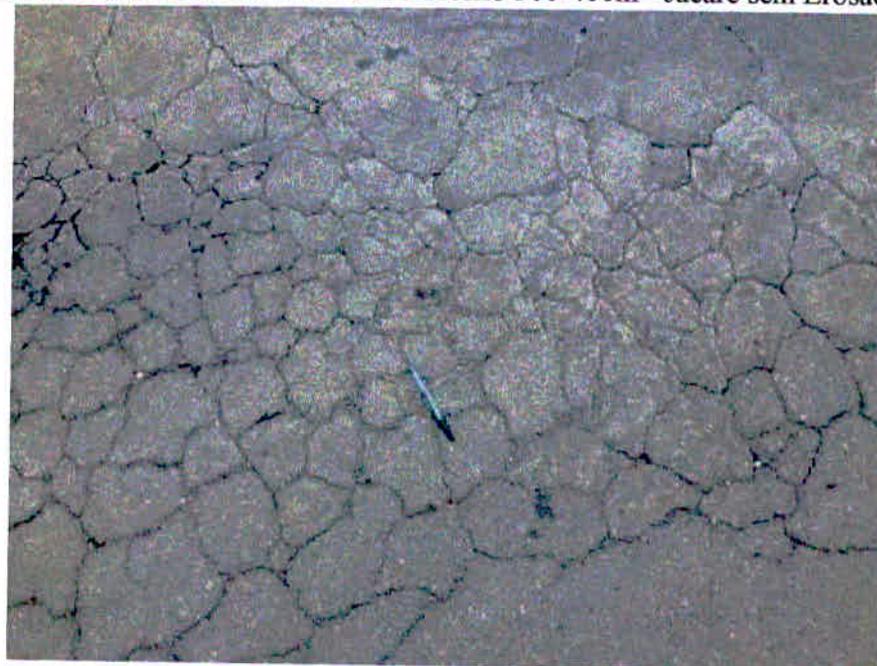
Figura 55 - Rua Dr. José Silvestre de Oliveira - Trecho 300-400m - Jacaré sem Erosão nas Bordas

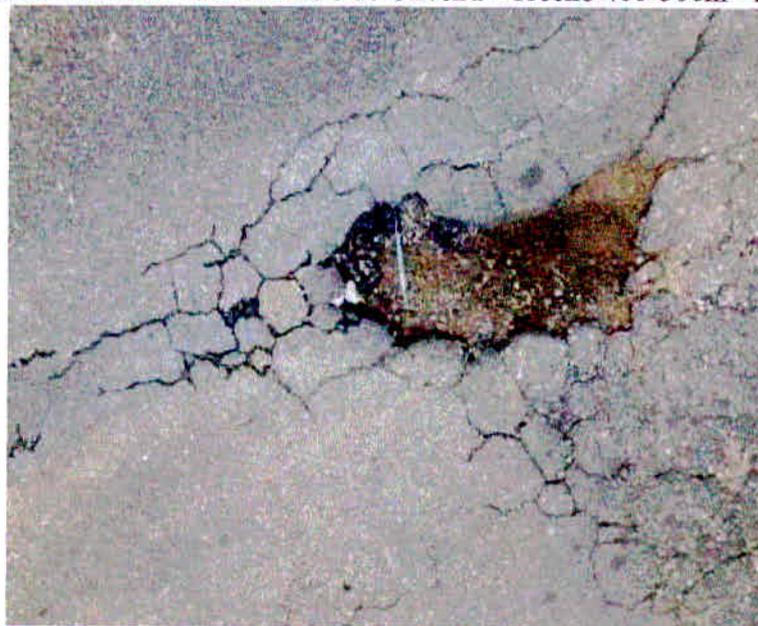
Figura 56 - Rua Dr. José Silvestre de Oliveira - Trecho 400-500m - Panela

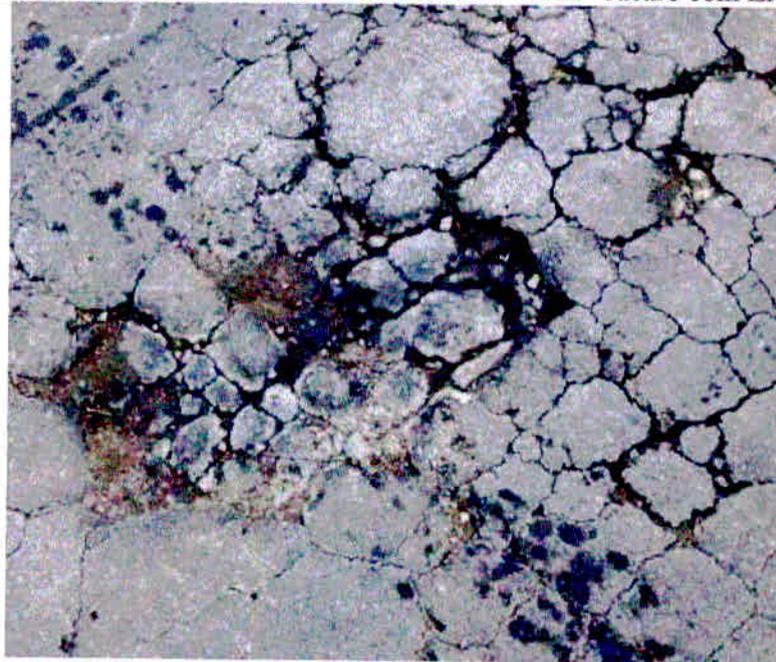
Figura 57 - Rua Dr. José Silvestre de Oliveira - Trecho 300-400m - Jacaré com Erosão nas Bordas

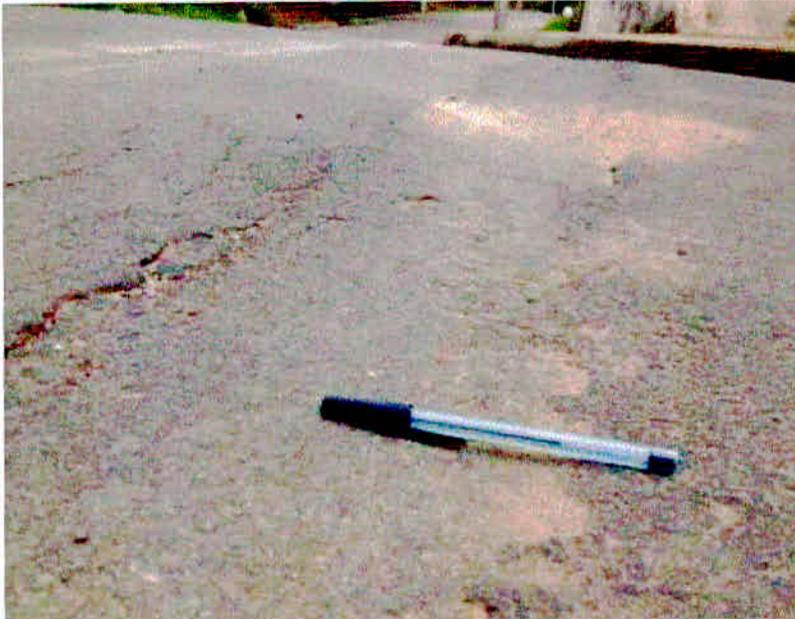
Figura 59 - Rua Professora Maria Teixeira Tavares - Trecho 200-300m - Afundamento Local

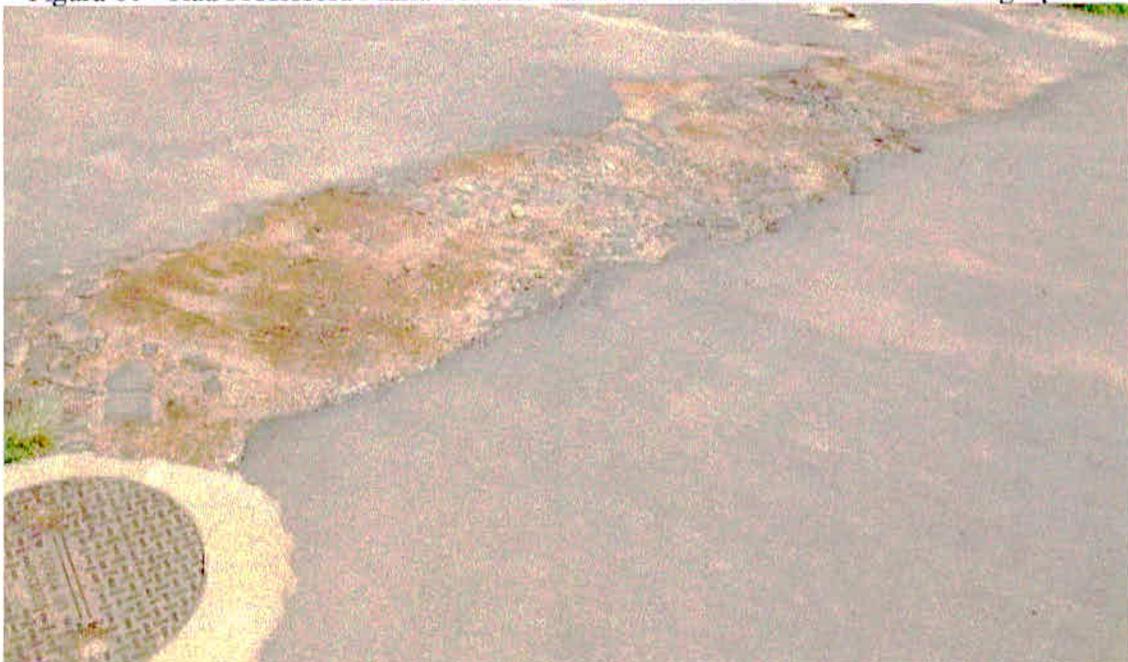
Figura 60 - Rua Professora Maria Teixeira Tavares - Trecho 300-400m - Desintegração
