**PROBLEMAS RECORRENTES COM A ESTRUTURA DO PAVIMENTO ENTRE OS  
QUILÔMETROS 844,000 E 844,500 DA RODOVIA FERNÃO DIAS - CAUSAS E  
SOLUÇÕES.**

Trabalho apresentado ao curso de Engenharia Civil da Universidade do Sul de Minas (UNIS) como pré-requisito para obtenção do grau de bacharel sob orientação do professor Armando Belato Pereira.

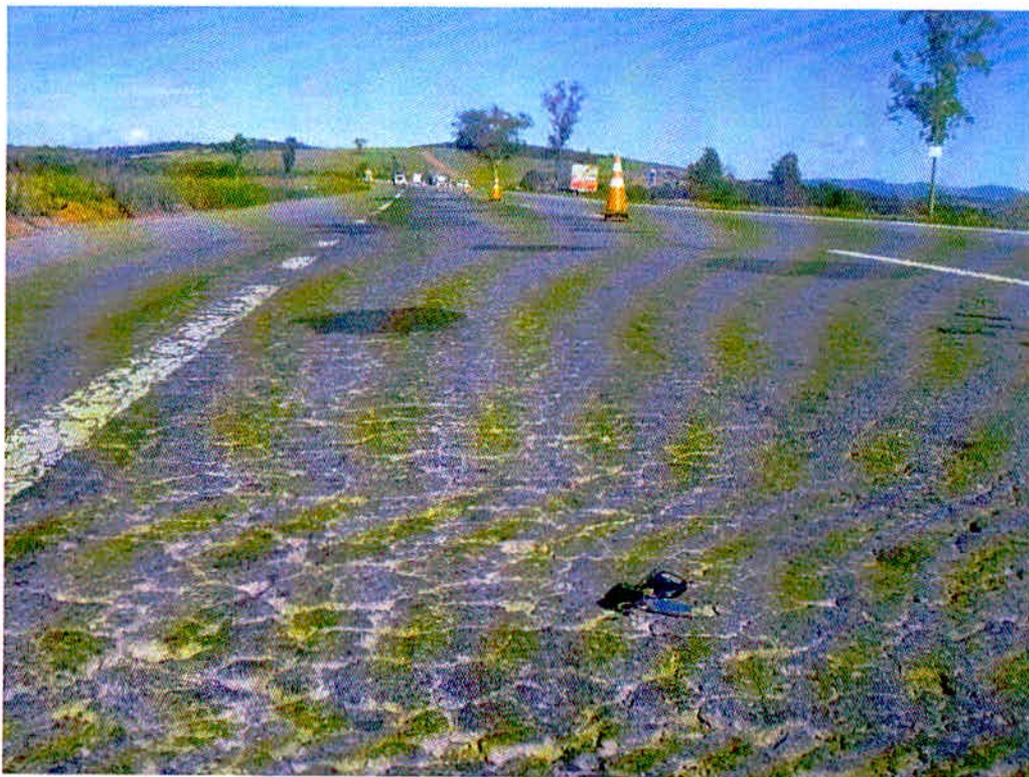
Figura 3 - Segmento entre os quilômetros 844,000 a 845,000, pista sul

Assim, ao voltar da universidade todos os dias, e trafegando pela Rodovia Fernão Dias por 100km, foi percebido que o segmento em estudo (Figura 2 e Figura 3) traz problemas estruturais e analisando os relatórios do DNIT e vistoriando o local *in-situ*, será apontado qual o real problema e qual a solução para a patologia detectada, justificando a elaboração deste trabalho.

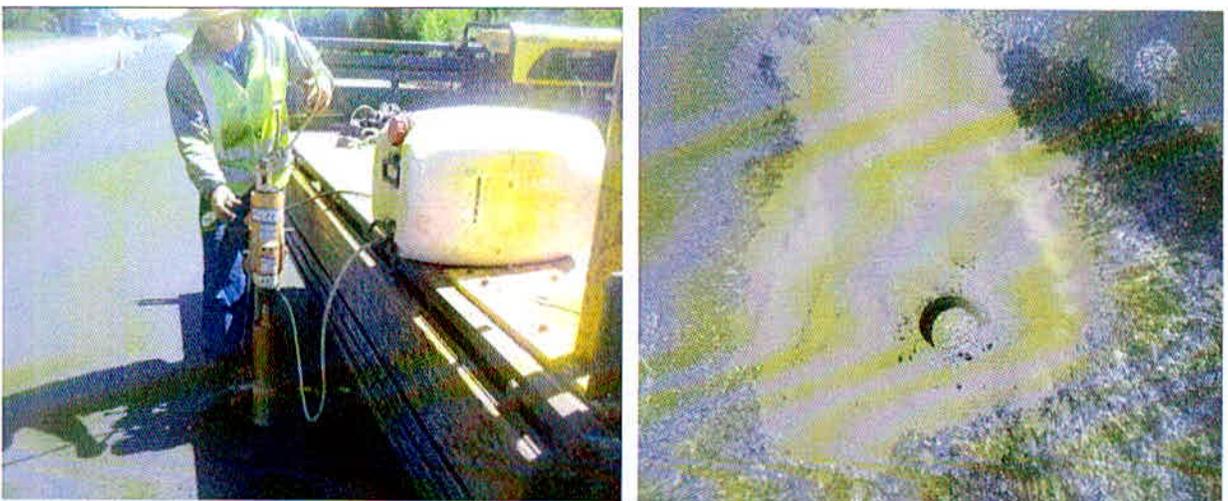
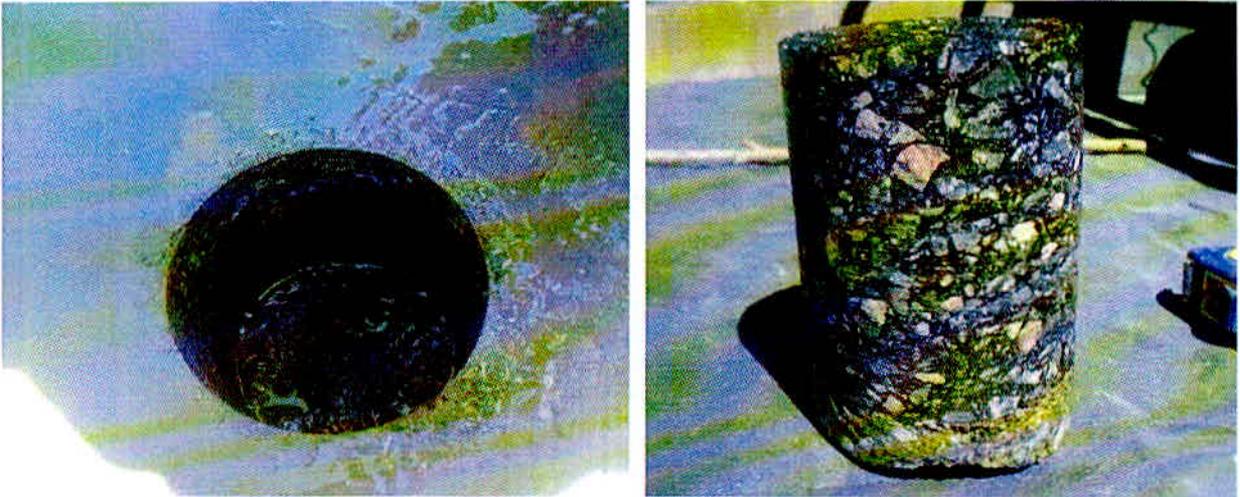
Figura 6 - Processo de extração de CP (corpo de prova) para análise das camadas do pavimento.

Conforme podemos observar na Figura 6, é possível identificar os tipos de materiais das camadas e subleito, as espessuras de camada e fazer coleta de amostras para ensaios de laboratório. É possível determinar a massa específica e a umidade de cada camada para comparar com as condições de umidade ótima e massa específica máxima dos ensaios de compactação, e desta forma, avaliarmos eventuais excessos de umidade ou deficiência de grau de compactação. A extração de corpos de prova permite avaliar o grau de envelhecimento do ligante por exemplo.
