CENTRO UNIVERSITÁRIO DO SUL DE MINAS - UNIS/MG

ENGENHARIA CIVIL

**ANÁLISE DE PATOLOGIAS OCACIONADAS PELA UMIDADE - ESTUDO DE
CASO DE IMÓVEL RESIDENCIAL NA CIDADE DE CAXAMBU-MINAS GERAIS**

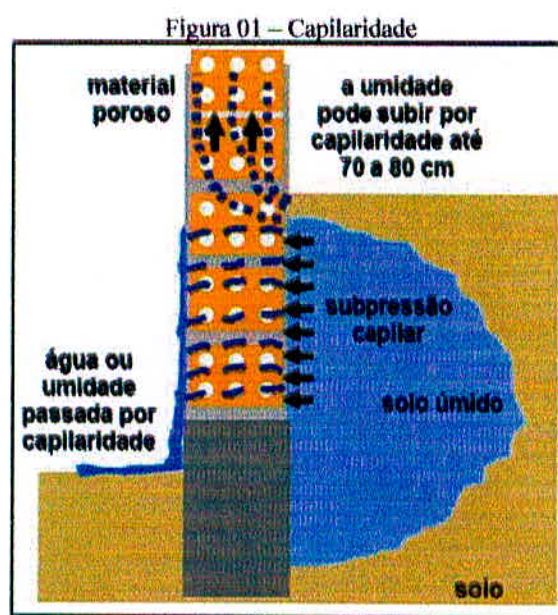
A ascensão dos fluidos nas paredes se dá por pequenos tubos ou capilares, sua origem está na tensão superficial existente entre o fluido e a paredes. A umidade por capilaridade se manifesta por uma altura variável entre 70 a 80 cm, como pode ser visto na figura 01. Ela provoca o aparecimento e manchas escuras de umidades ou sais existentes nos materiais e no terreno.

Estes sais são dissolvidos pela água e se torna uma solução química transportados através das paredes para níveis superiores, na medida que se evapora a umidade, provocará a cristalização destes sais dissolvidos, reduzindo a sua permeabilidade e aumentando o nível de umidade.

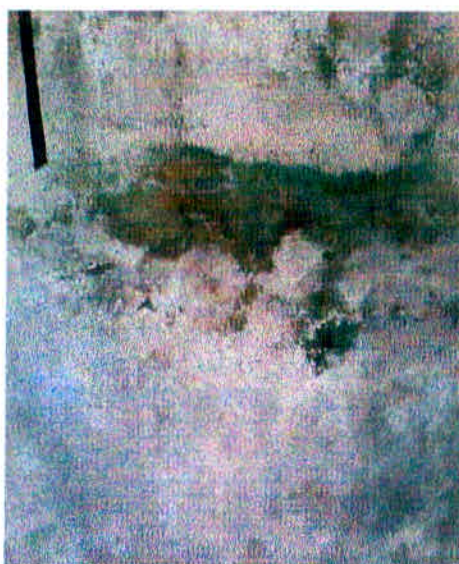
Figura 03: Manchas e bolor ocasionados pela umidade.

Na figura 03, e visível o início de bolor, deixando a parede com mal aspecto, percebe-se a gravidade do problema por se tratar de uma edificação que foi construída a sete anos.

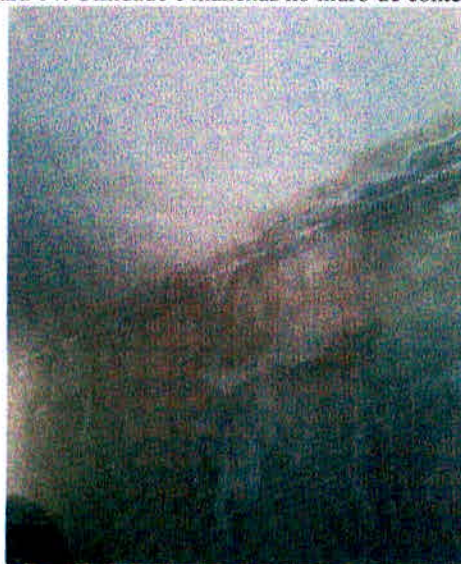
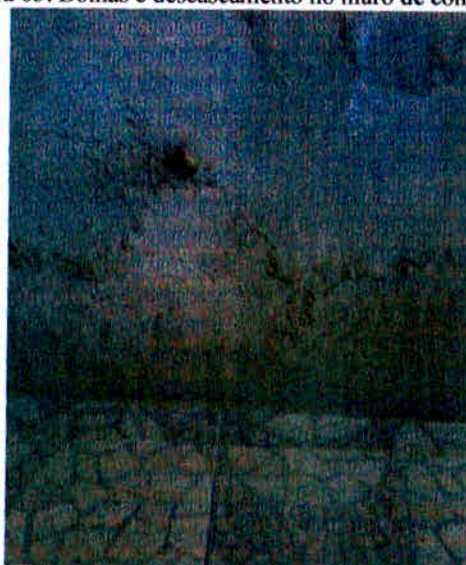
Figura 04: Umidade e manchas no muro de contenção.

Figura 05: Bolhas e descascamento no muro de contenção.

As figuras 04; 05, mostra a garagem onde foi construído o muro de contenção, o que observa na foto e que o muro apresenta visivelmente a gravidade da umidade com manchas, bolhas e descascamentos, além disso a umidade vai avançando pelo teto com as mesmas características e intensidade.

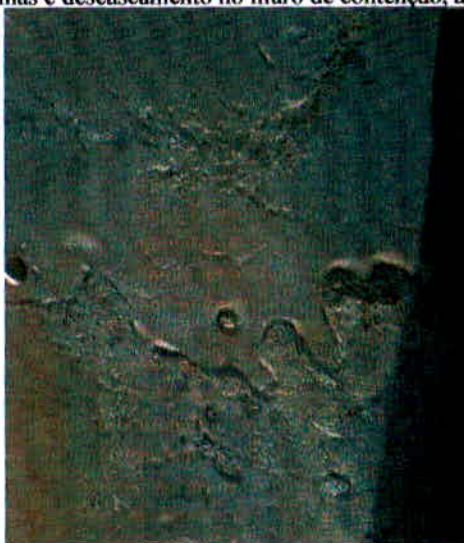
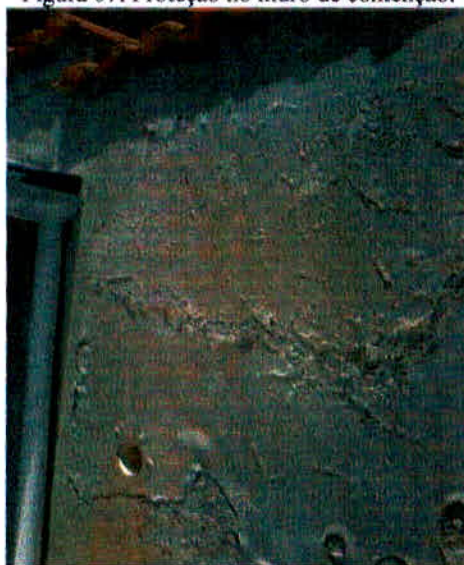
Figura 06: Bolhas e descascamento no muro de contenção, área descoberta.

Figura 07: Proteção no muro de contenção.

Nas figuras 06; 07, podemos analisar a quantidade de bolhas na alvenaria, nas quais a maioria delas já estão estouradas o que se torna o problema mais agravante, nestas fotos é possível notar que o muro não possui nenhuma proteção contra a passagem de fluidos, nota-se também que existiu pingadeiras de águas em telhas cerâmicas, um condutor de águas pluviais e no encontro do telhado com o muro um rufo, ambos de maneiras corretas, nessa perspectiva chegou-se à conclusão que a patologia apresentada é devida a infiltração de água do solo e de precipitações.

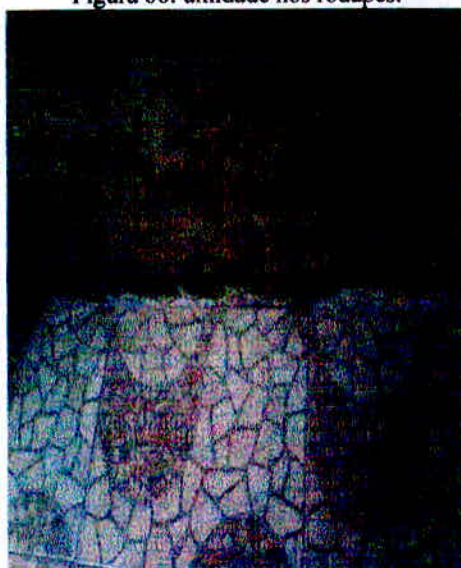
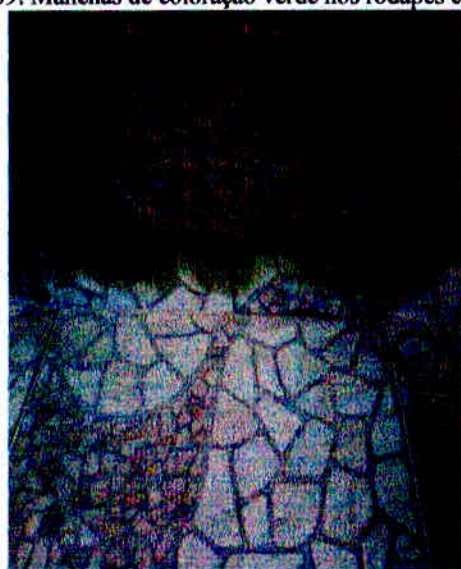
Figura 08: umidade nos rodapés.

Figura 09: Manchas de coloração verde nos rodapés cerâmicos.

As figuras 08; 09, mostra que os rodapés cerâmicos foram afetados pela a umidade, ficando com manchas esverdeadas.

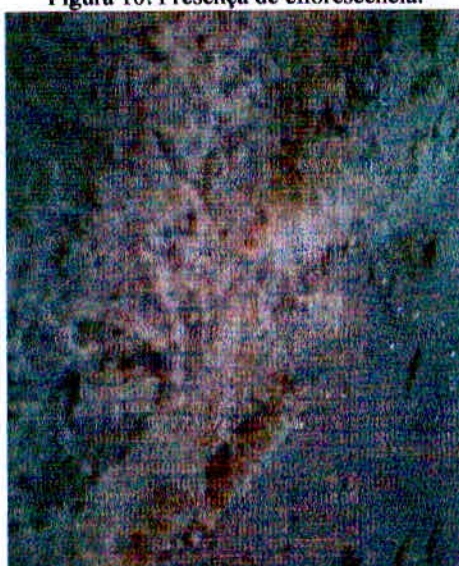
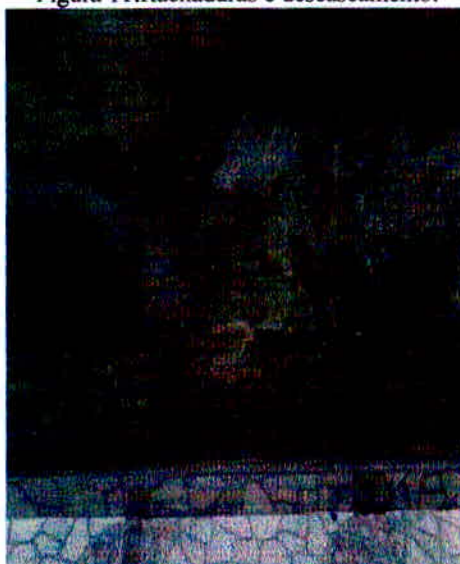
Figura 10: Presença de eflorescência.

Figura 11: Rachaduras e descascamento.

No caso das figuras 10; 11, analisou-se a fundação da residência, onde se pode notar a presença de eflorescência, durante a avaliação se pode notar também que o reboco está muito úmido e solto, e com várias rachaduras, fenômeno típico de eflorescência localizada entre o tijolo e o reboco, conseqüentemente a força de repulsão fará o descolamento do mesmo.

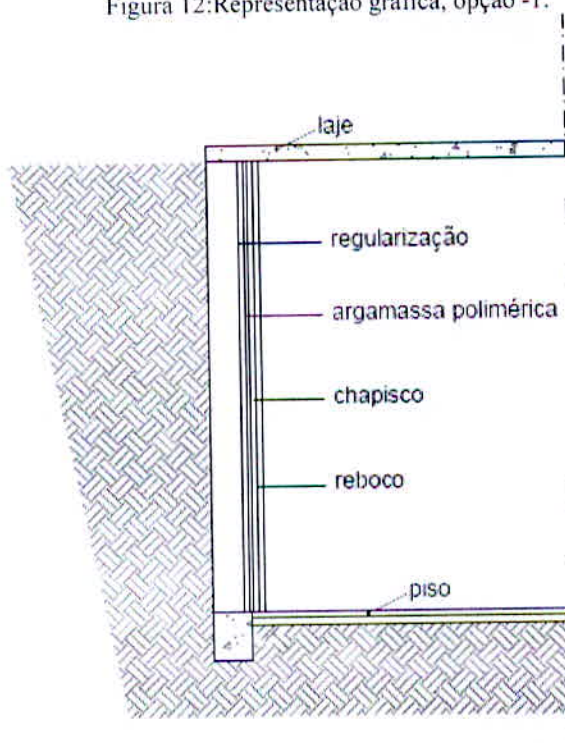
Figura 12: Representação gráfica, opção -1.

A figura 12 apresenta um esquema das etapas de execução da impermeabilização.

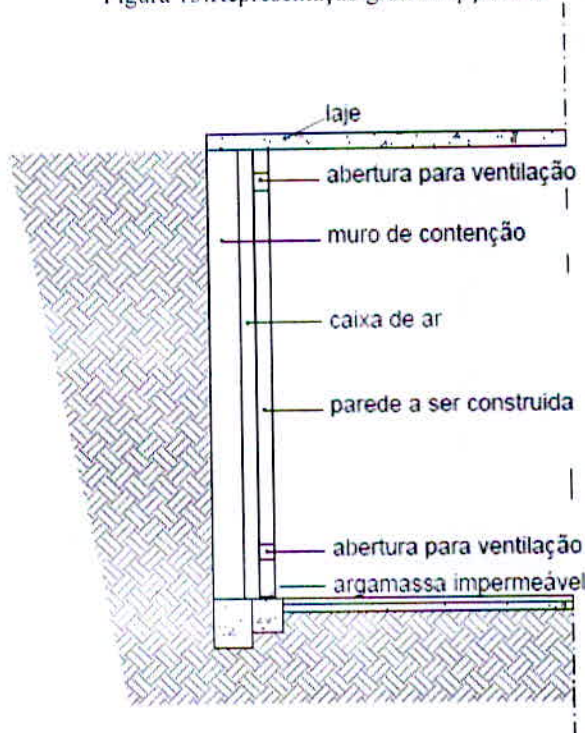
Figura 13: Representação gráfica opção - 2.

As desvantagens dessa técnica, além da redução de espaço, a necessidade de realocações de instalações elétricas e hidráulicas. Além disso, a solução proposta é paliativa, visto que não resolve o problema de infiltração na parede. Esta técnica, deve ser aplicada em último caso, pois a parede falsa terá objetivo estético impossibilitando o contato do usuário com a umidade.
