CENTRO UNIVERSITÁRIO DO SUL DE MINAS - UNIS/MG

ENGENHARIA CIVIL

**MICRODRENAGEM: Estudo de caso da rua Marajós,
Bairro Rezende – Varginha MG**

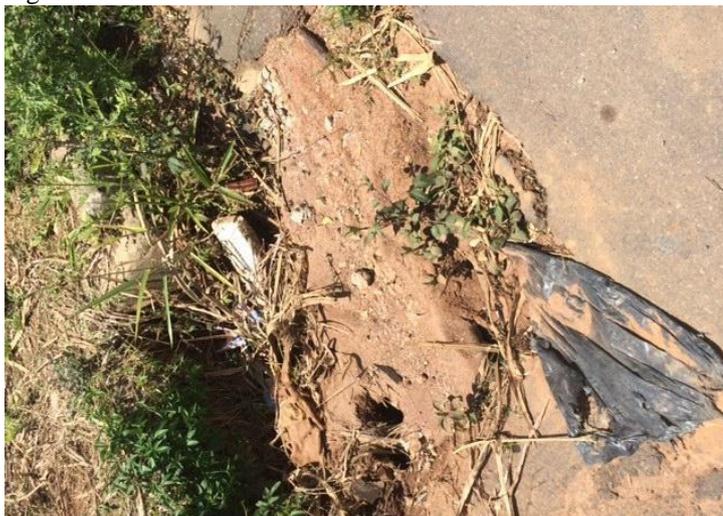
Figura 01 – Boca de lobo Ineficiente 1.

As bocas de lobo existentes nas vias em estudo são: localizadas em ponto baixo, do tipo grelha com barras longitudinais, com dimensões de 90cm x 55cm e que apresentam uma grande ineficiência do sistema por falta de manutenção, e até a impossibilidade de receber manutenções pelo fato da pavimentação asfáltica das vias impossibilitarem a abertura das tampas, as bocas de lobo, totalizam em uma quantia de 29 unidades, sendo que 05 estão totalmente preenchidas por materiais sólidos, impossibilitando assim seu funcionamento; conforme apresentado nas figuras 01 e 02 a real situação de duas unidades.
