SEGURANÇA DO TRABALHO NA CONSTRUÇÃO CIVIL EM CANTEIRO DE OBRA: Um estudo de aplicação da NR-18 na Cidade de Boa Esperança MG

WORK SAFETY IN CONSTRUCTION CIVIL ON SITE:

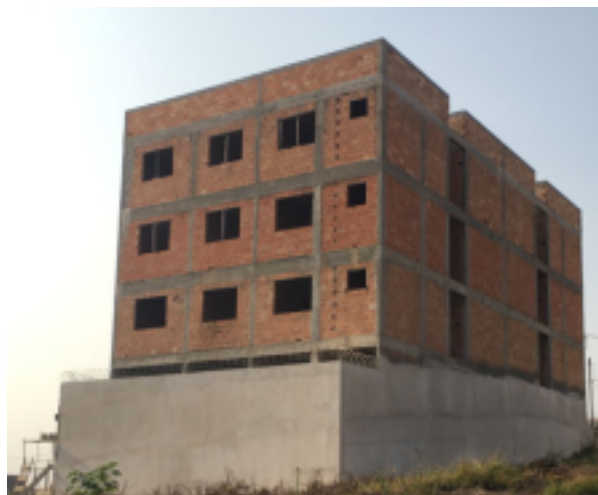
Figura 1 - Obra 2 Avaliada

A segunda obra trata-se também de um edifício de estrutura de concreto armado executado em uma edificação de residências de porte médio. O estágio da obra encontra-se no 4º pavimento de desenvolvimento e atualmente possui 13 (treze) funcionários, todos do gênero masculino. Essa obra é caracterizada como mista de residencial e comercial onde são 1700 m² em 6 unidades de apartamentos e no térreo contando com 12 vagas de garagem e 3 salas comerciais. (FIGURA 1).

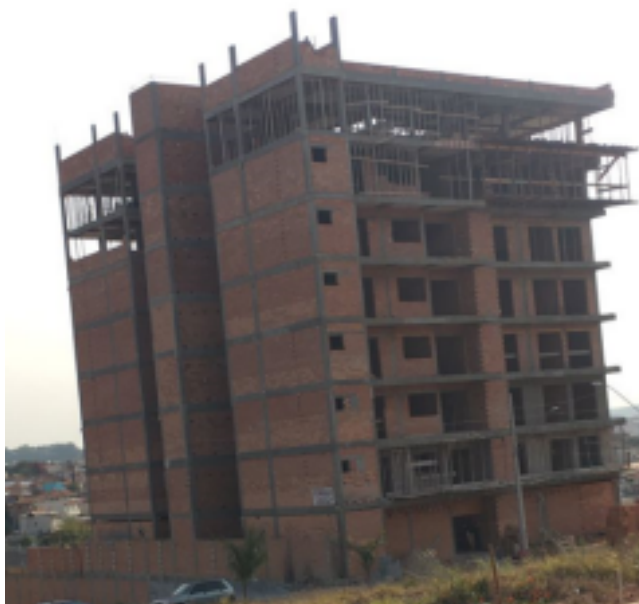
Figura 2 - Obra 3 Avaliada

É uma obra de e trata-se de um edifício de estrutura de concreto armado executado em uma edificação de residências. A obra encontra-se na 8º etapa de desenvolvimento e possui 18 (dezoito) funcionários, todos do gênero masculino. Essa obra é um residencial de alto padrão onde cada pavimento contém mais de 1000 m² e totalizando 11.500 m² distribuídos em 30 apartamentos mais garagens. (FIGURA 2).

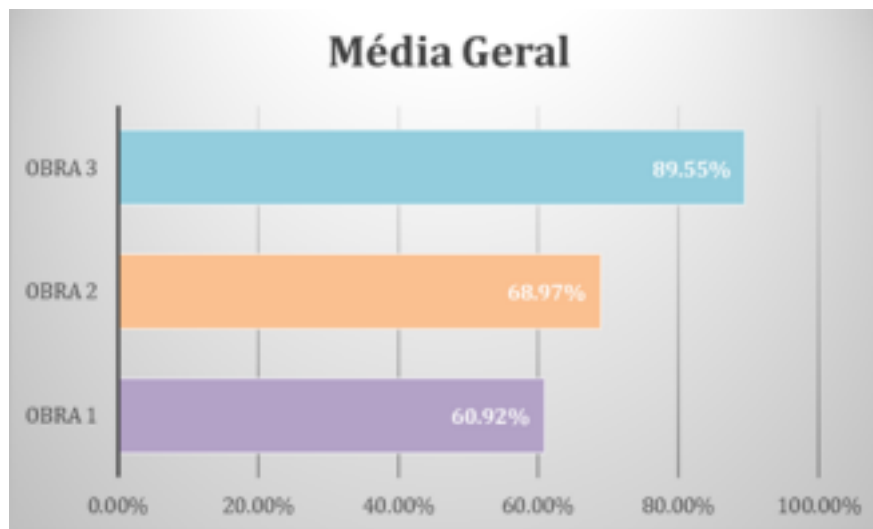
Gráfico 1: Imagem demonstrativa das médias gerais atribuídas as obras

Analisando todos os dados referentes aos itens verificados, é possível estabelecer um percentual de conformidade referente ao cumprimento dos requisitos exigidos na NR-18. Nos canteiros avaliados, notou-se diferenças em relação ao cumprimento das exigências da NR-18. A O1 apresentou média geral de 60,92%, na O2, foi atribuída média geral de 68,97%, e na O3, a média foi de 89,55% (Gráfico 1). Ressalta-se que para essa análise foram desconsiderados os itens não aplicáveis.

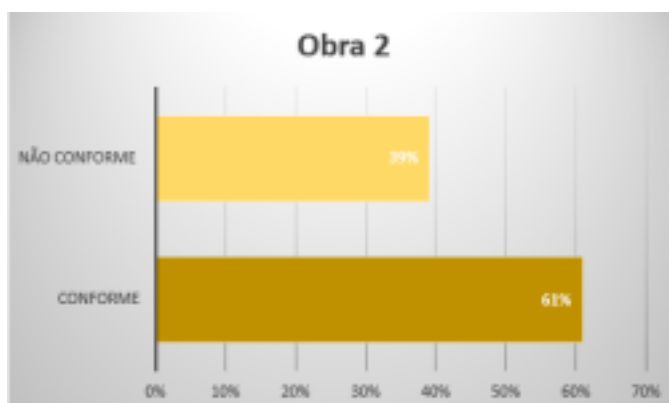
Gráfico 3: Percentual de Conformidades e Não Conformidades da Obra 2

Já a O2 apresenta os mesmos descumprimentos que a O1. Entretanto, outros descumprimentos foram observados na O2, como: instalações elétricas desprotegidas, ventilação e iluminação inadequadas, as instalações sanitárias não havia separação por gênero masculino e feminino, o posto de trabalho até os sanitários eram inferior a 150m de distância, o gabinete sanitário não apresentava porta com trinco e borda inferior de, no máximo, 0,15m de altura e os mictórios não eram providos de descarga provocada ou automática.

Na O2, a média geral obtida (61%) foi insatisfatória quando comparada com as demais obras avaliadas neste estudo, bem como com outras obras avaliadas no estudo de Mallmann (2008), e Rocha et al. (2000). Assim, a O2 avaliada neste estudo está suscetível de aplicação de multas e interdição da obra até que haja a regularização dos itens conforme as exigências da NR-18 (Gráfico 2). Nesta avaliação o custo referente às infrações correspondentes a estas não conformidades seria de R\$ 162178,10.
