MANIFESTAÇÕES E SINTOMAS PATOLÓGICOS EM ESTRUTURAS DE CONCRETO ARMADO NA CONSTRUÇÃO CIVIL

4.1 Manifestações e sintomas patológicos identificadas em estruturas de concreto armado

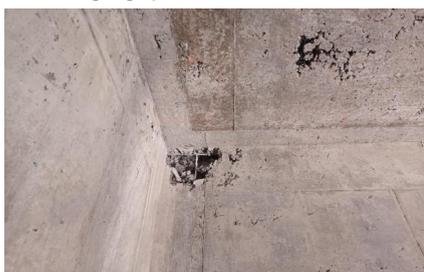
A segregação no concreto foi encontrada visivelmente em diversos locais, sendo comum o aparecimento em quase a totalidade das desformas (Figura 1). Em muitos casos, o seu aparecimento foi expressivo e marcante, não dispensando procedimentos e a adoção de tratamentos específicos (Figuras 2). Como bem salienta Nakamura (2021), o diagnóstico de ninhos em pilares, vigas ou paredes é facilmente realizado por análise visual, após as formas serem retiradas.

Figura 1 – Segregação do concreto armado na obra

Para os reparos com profundidade de até 3 centímetros, a utilização da argamassa polimérica estrutural foi realizada, sendo que para os reparos com profundidades excedentes a este limite, o graute cimentício de alta resistência foi o procedimento adotado. Estas ações acordam com a literatura contemporânea, vindo de encontro com as ponderações de Novaes e Poznyakov (2021), recomendando para as bicheiras pequenas o uso de adesivos associado ao concreto ou graute. Além disso, em localidades em que as armações tornaram-se expostas pelos vazios do concreto, antes do reparo, procedeu-se com o uso da solução para limpeza e retirada de impurezas e pontos de oxidação, para promoção da melhor aderência do material empregado no reparo. Nakamura (2021) recomenda a limpeza correta para promoção da aderência adequada do remendo ao concreto original.

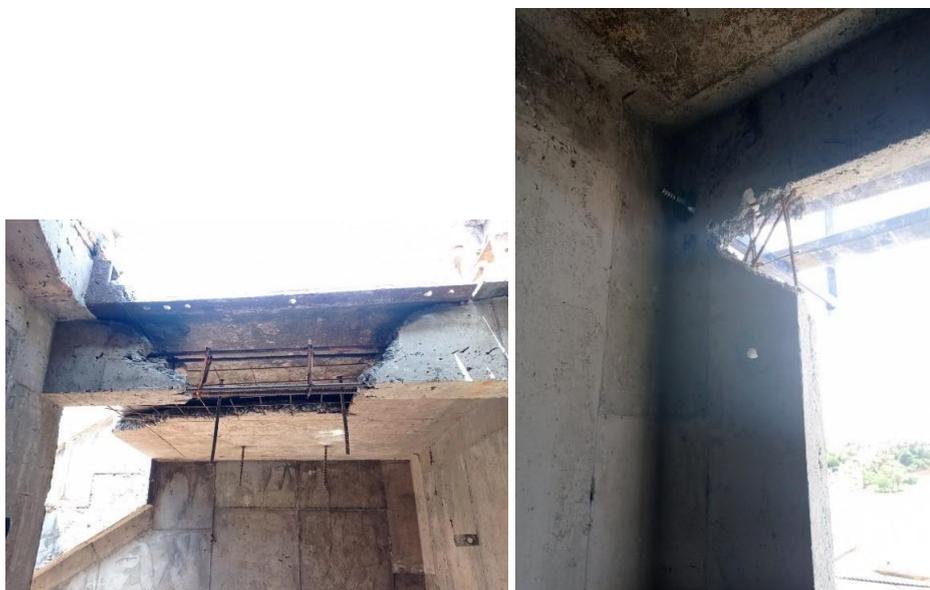
Figura 2 – Segregação do concreto armado na obra

O lançamento do concreto de forma inadequada foi observado em alguns locais específicos, pois não se realizou com mangotes a 45 graus, como é recomendado, considerando que o concreto escoou pela forma, sendo realizados com os mesmos na vertical. Portanto, a pressão ocasionada pela impulsão do concreto, bem como a altura de queda na forma contribuíram para que seus agregados segregassem na mistura.

A falta de adensamento (ou de vibração) também foi observada. Como a obra utilizava-se do concreto adensável, não foram utilizados vibradores para os momentos de concretagem das formas. Portanto, em alguns locais, as manifestações patológicas surgidas poder-se-iam ser evitadas com o uso do vibrador. As bicheiras são habitualmente causadas pela ocorrência de erros nos processos de concretagem, principalmente ocorridos nas etapas de lançamento ou adensamento. A vibração auxilia na trabalhabilidade do concreto, para que possa preencher todos os espaços da peça, impedindo o surgimento dos vazios. E, ainda, a vibração deve ocorrer na medida certa, nem de mais, nem de menos, pois todo o excesso vai ser promotor de vazios na concretagem.

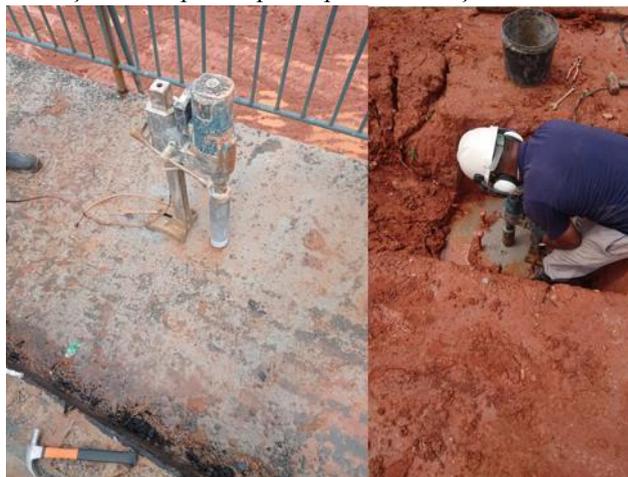
Outra manifestação ou sintoma patológico notado no caso em estudo foi o não êxito da resistências (Figuras 3 e 4) esperada do concreto, a partir da observação de alguns elementos estruturais que apresentaram rompimentos dos corpos (recolhidos dos caminhões de concreto) – o que foi permissivo à interpretação de que a resistência utilizado para calcular o comportamento da estrutura pelos engenheiros civil calculistas da obra não foi respeitada.

Figura 3 – Extração de corpos de prova para verificação da resistência esperada

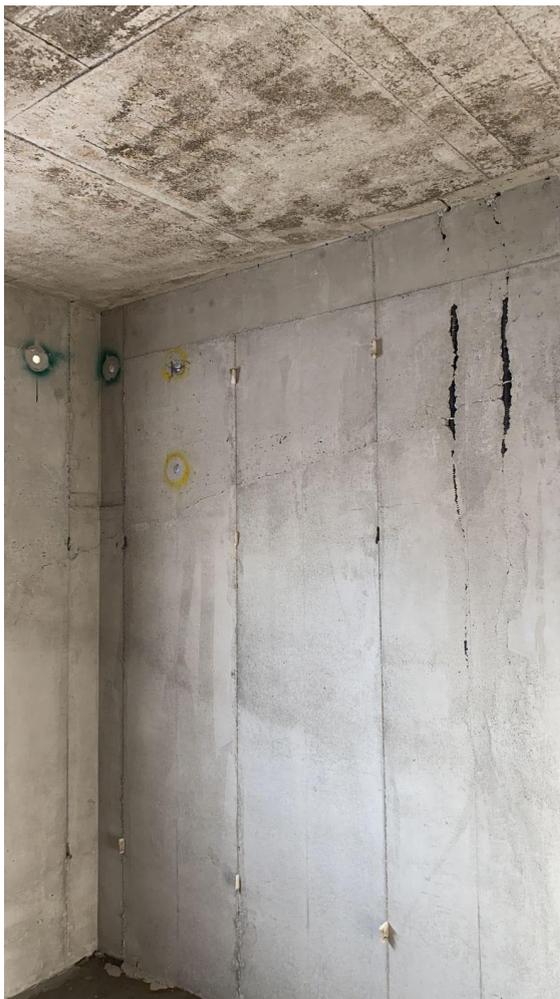
As fissuras verticais próximas ao encontro de paredes e de fissuras horizontais e inclinadas (Figura 6) em outras paredes foram identificadas como outra manifestação patológica comum na obra do caso em estudo. Algumas fissuras horizontais e inclinadas foram visíveis imediatamente após a concretagem; outras, apareceram no decorrer do tempo, espaçados os dias da execução da concretagem. Já as fissuras verticais próximas aos encontros de paredes foram, em sua totalidade, observadas poucos dias após a concretagem.

Figura 6 – Fissura inclinada

Em relação às causas do aparecimento de tais fissuras, durante o período de observação na execução da obra, constatou-se a ocorrência a partir de dois fatores. Primeiro, nas verticais devido ao mal posicionamento das armaduras L dos encontros de paredes, o que gerou uma tensão maior que a esperada na área (Figura 7). Segundo, nas verticais devido às juntas de concretagem, que foram causadas pela utilização do concreto com aditivo de ganho de resistência rápido, o que faz com que o concreto tenha uma cura extremamente rápida, fazendo com que simples atrasos na troca de caminhões na bomba tenha gerado algo parecido com uma junta a frio. Moraes et al. (2020) afirmam que a falta de curso do concreto seja uma causa comum a muitas manifestações patológicas do concreto armado.

Para o tratamento das fissuras identificadas nas estruturas de concreto armado na obra em estudo, foi sugerido o processo de preenchimento por meio de injeções de resina epóxi e aplicação de seladores elastoméricos na região das fissuras, para impedimento da infiltrações e prevenção de reaparecimento de novas outras fissuras ou recidivas nas mesmas. Utilizou-se, então, telas de vidro fixadas devidamente com argamassa polimérica, gerando maior resistência na superfície e ressurgimento de trincas no acabamento ou pintura final. Tais medidas terapêuticas adotadas convergem com os ensinamentos de Morais et al. (2020), e justificam pela recorrência e frequência desta patologia em obras de concreto armado, que mesmo que pareçam familiares aos engenheiros e construtores, não podem ser negligenciadas ou tenham tratamentos e soluções proteladas.

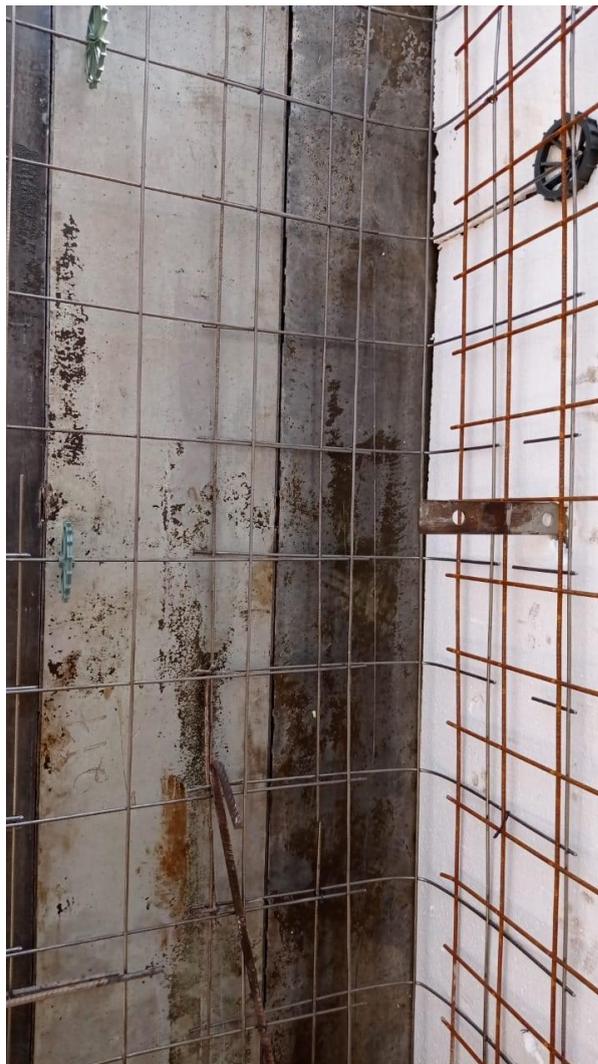
Figura 7 – Armadura L (com corrosão)

Além disso, tem-se a questão do risco e da ameaça em si para a edificação, pois as fissuras são capazes de tornar as estruturas mais suscetíveis a outras patologias – como é o caso da corrosão das armaduras que, mesmo em estágio inicial, já pode ser percebida visualmente. Segundo Santiago (2022), a corrosão da armadura é uma manifestação patológica nas estruturas do concreto armado potenciais em danos e prejuízos e, portanto, entender e compreender como o processo ocorre é crucial para que propostas de restaurações dos elementos estruturais possam acontecer mais assertivamente. Moraes et al. (2020) e Dias e Amaral (2021) asseguram que, embora algumas fissuras estejam em conformidade com algumas normas técnicas, todas as aberturas precisam ser tratadas para que agentes agressivos não comprometam passivamente a armadura.
