**ANÁLISE E OTIMIZAÇÃO DO PROCESSO DE MOLDAGEM PARA ELIMINAÇÃO
DE DEFEITO EM VEDAÇÃO AUTOMOTIVA**

Trabalho de conclusão de curso apresentado ao curso de Engenharia Mecânica do Centro Universitário do Sul de Minas como pré-requisito para obtenção do grau de bacharel, sob orientação do Prof. Antônio Vital Lara Junior.

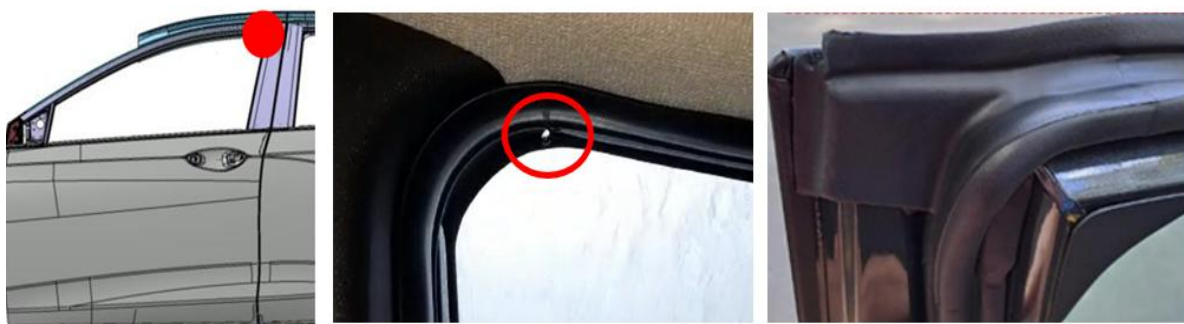
Figura 1: Infiltração de água na parte interna do veículo.

Neste trabalho, analisou-se uma falha em vedação de porta automotiva, ocorrida durante testes de estanqueidade realizados pela montadora cliente em sua unidade de Gravataí. O problema foi caracterizado pela infiltração de água na região da porta automotiva, comprometendo a funcionalidade da peça e a estanqueidade do conjunto.

Na figura 1, mostra o ocorrido e o local onde se encontra a infiltração:

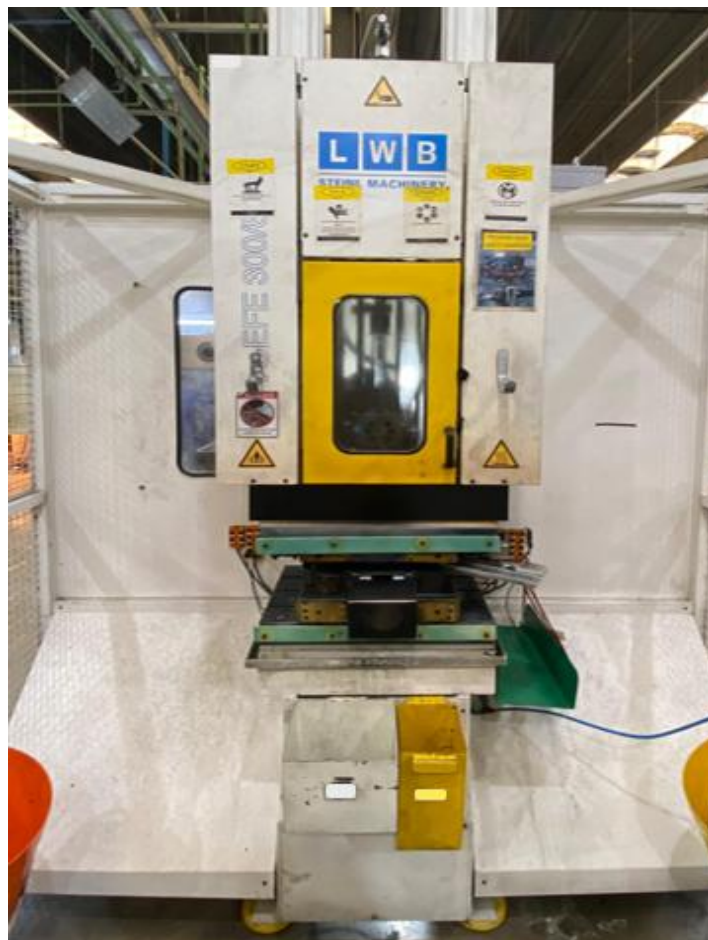
Figura 2: Prensa de injeção vertical.

A seguir na figura 2, temos o modelo de uma prensa de injeção vertical utilizada para moldagem de injeção com elastômeros:

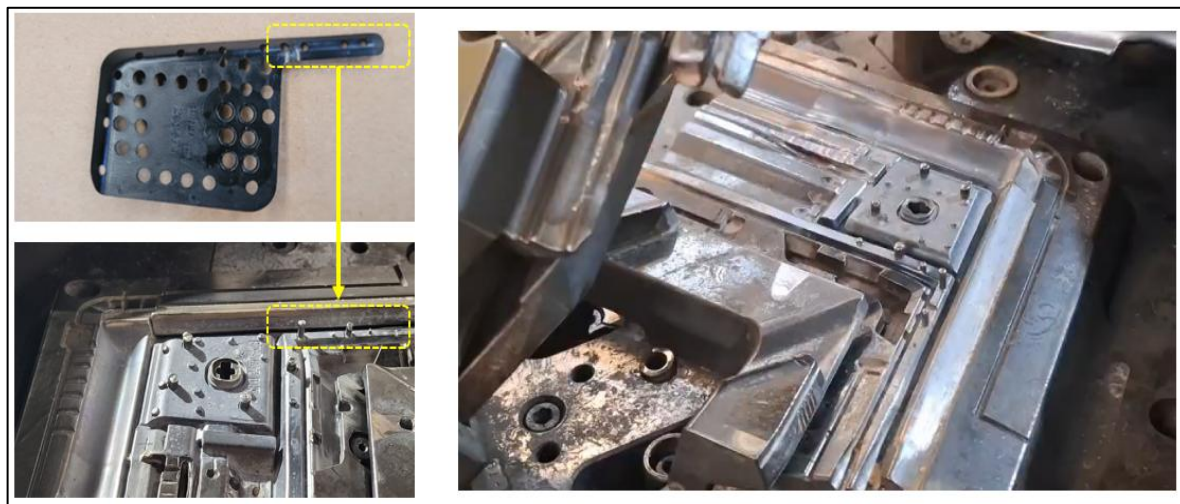
Figura 8: Posicionamento manual do inserto no molde.

Na Figura 8, é apresentado o procedimento de posicionamento do inserto no molde, destacando o cuidado necessário para garantir o correto alinhamento e a fixação antes do fechamento da cavidade.

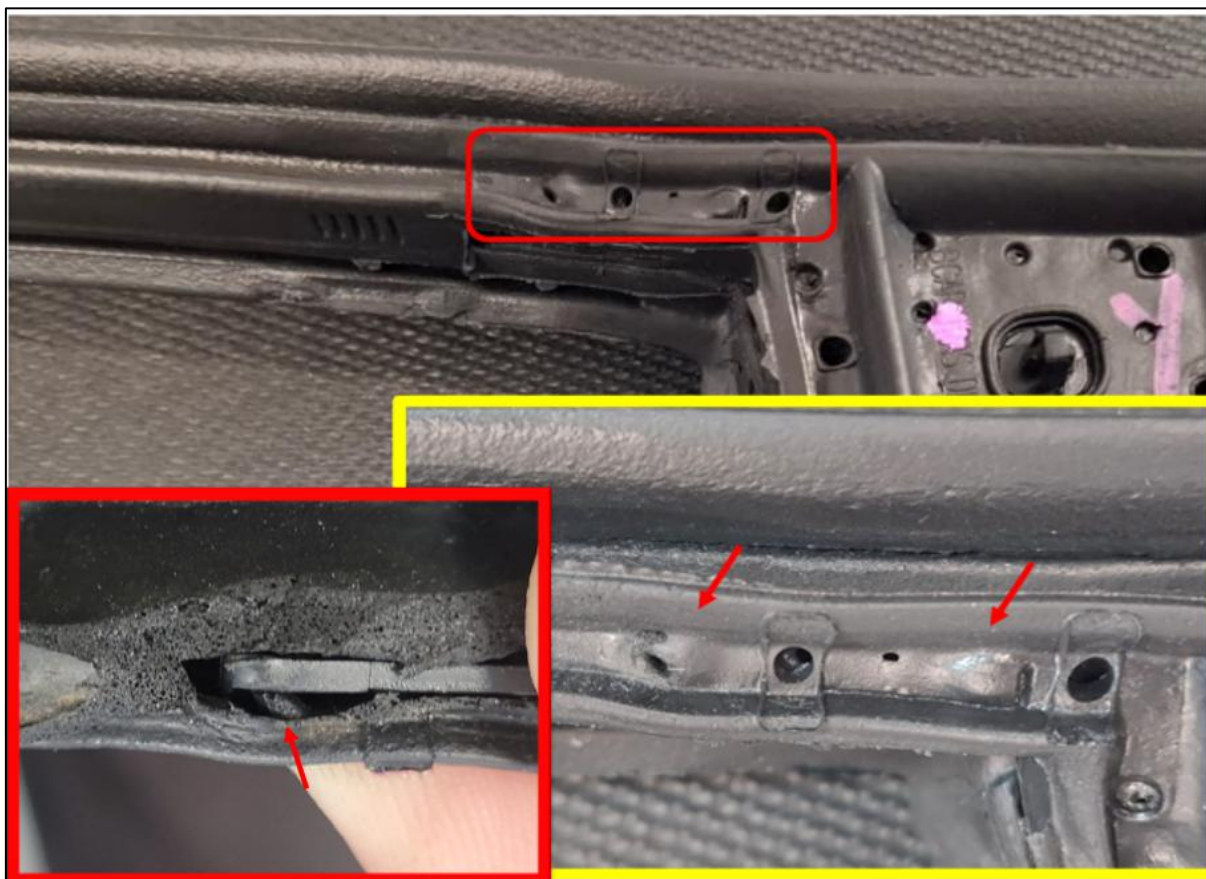
Figura 14: Peça com deformação na extensão do inserto após moldagem.

Essa ruptura gera uma deformação localizada na área da extensão do inserto, ocasionando a formação de uma rebarba interna que provoca um desalinhamento no fechamento da vedação com a estrutura da porta, impedindo o contato completo entre as superfícies. Como consequência, a peça não veda adequadamente, permitindo a infiltração de água durante os testes de estanqueidade.

Na Figura 14, é possível observar a peça moldada com a deformação causada pela projeção do inserto, destacando o local de ocorrência da rebarba.

Com base nessas constatações, concluiu-se que a deformação da aba de vedação, constituía a causa raiz da infiltração. A partir desse diagnóstico, foram iniciados os estudos buscando eliminar a origem do defeito de forma definitiva.

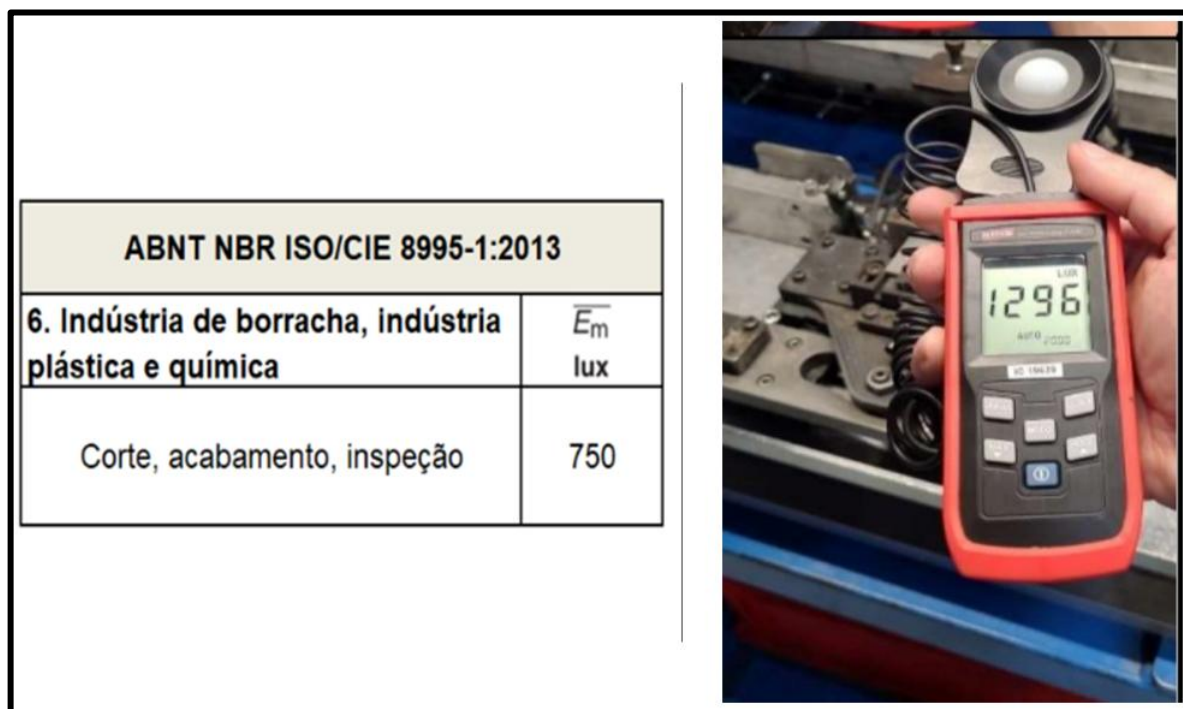
Figura 16: Avaliação da iluminação no posto de inspeção.

Na Figura 16, é apresentada a norma técnica que define a intensidade luminosa mínima exigida (em lúmens), juntamente com a avaliação realizada no posto de inspeção, demonstrando o procedimento de medição com o equipamento e o posicionamento do sensor durante a coleta dos dados.

A partir dos resultados obtidos com a medição de iluminância, conclui-se que o posto de inspeção apresenta níveis de luminosidade adequados para a identificação visual de defeitos nas peças moldadas. O valor registrado pelo luxímetro manteve-se dentro da faixa recomendada pela norma interna, garantindo condições visuais satisfatórias para o trabalho de inspeção.

Dessa forma, ficou comprovado que a iluminação não teve influência direta na ocorrência ou detecção da falha, sendo, portanto, descartada como causa potencial da infiltração.

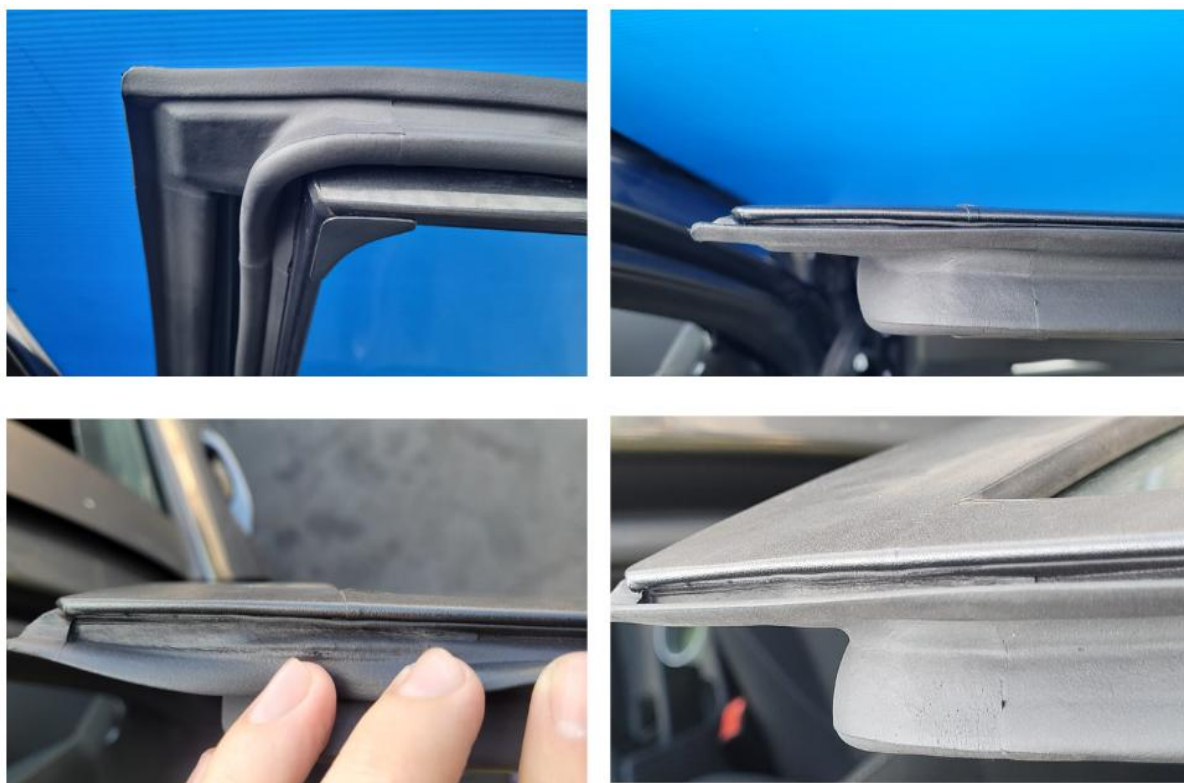
Figura 19: Peça modificada sem extensão do inserto.

Por fim, foi realizado um teste prático de estanqueidade, aplicando água sob pressão diretamente sobre a área de vedação para simular a condição real de uso. Não foram observados pontos de infiltração, comprovando a eficácia da alteração proposta e confirmando que a remoção da extensão do inserto eliminou a causa direta do defeito.

A Figura 19 apresenta o resultado visual das amostras moldadas e montadas no veículo com o inserto modificado, evidenciando a eliminação da rebarba, a melhoria estética e o ganho funcional obtido com a aplicação da proposta.

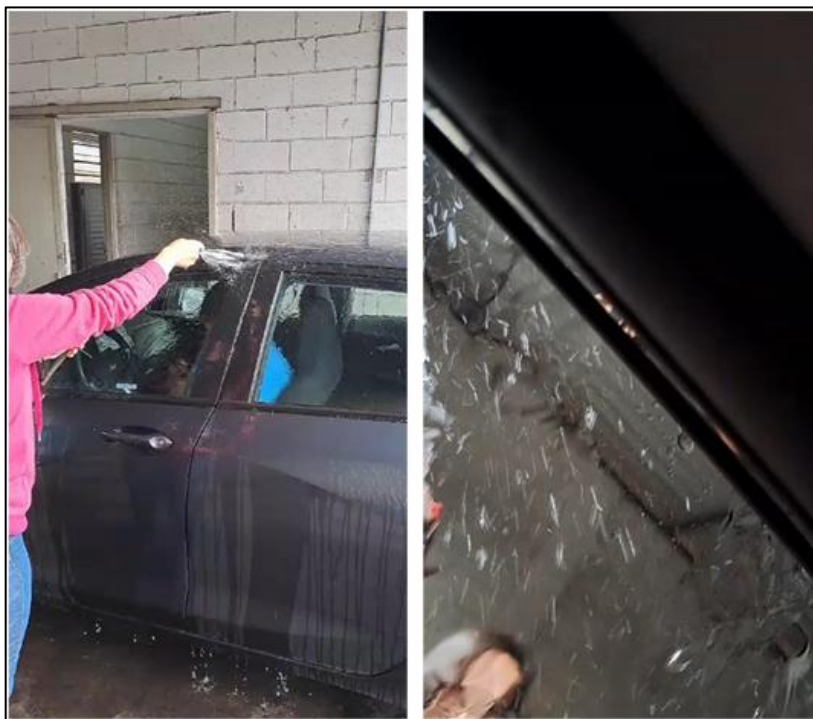
Figura 20: Peça com inserto modificado no veículo em teste de estanqueidade.

Na sequência dos testes realizados, foi efetuada a validação funcional do novo inserto diretamente no veículo, por meio de ensaio de estanqueidade em condição real de montagem. O objetivo foi confirmar a eficiência da solução proposta quanto à vedação e ao desempenho funcional da guarnição no conjunto final.

A Figura 20 ilustra a peça já instalada no veículo durante o teste de estanqueidade, destacando o comportamento da vedação sob exposição direta à água.

Os resultados obtidos demonstraram que a remoção da extensão do inserto eliminou de forma definitiva a formação de rebarba na aba de vedação, restabelecendo a estanqueidade do conjunto e a aparência visual do componente. A inspeção visual e os testes práticos comprovaram a eficácia da modificação, evidenciando que a solução não comprometeu o encaixe nem a funcionalidade da guarnição, apresentando-se como uma alternativa simples, de baixo custo e altamente eficiente. Além disso, a solução mostrou-se reproduzível e aplicável a outros moldes e projetos que utilizam o mesmo tipo de inserto, representando uma oportunidade de padronização e redução de retrabalho em diferentes linhas de produção.
