# **ESTUDO DE ACESSIBILIDADE NA E.E MONSENHOR MÁRIO ARAÚJO GUIMARÃES CARMO DO RIO (MG): identificação de barreiras arquitetônicas**

A fim de contribuir para sociedade, este trabalho pretende analisar a situação da acessibilidade na escola Estadual Monsenhor Mário Araújo Guimarães no município de Carmo do Rio Claro, Minas Gerais e propor adequações em conformidade com as normas e leis vigentes. O desejo pelo tema surge a partir de observações das barreiras arquitetônicas que dificultam a locomoção de pessoas com algum tipo de deficiência.

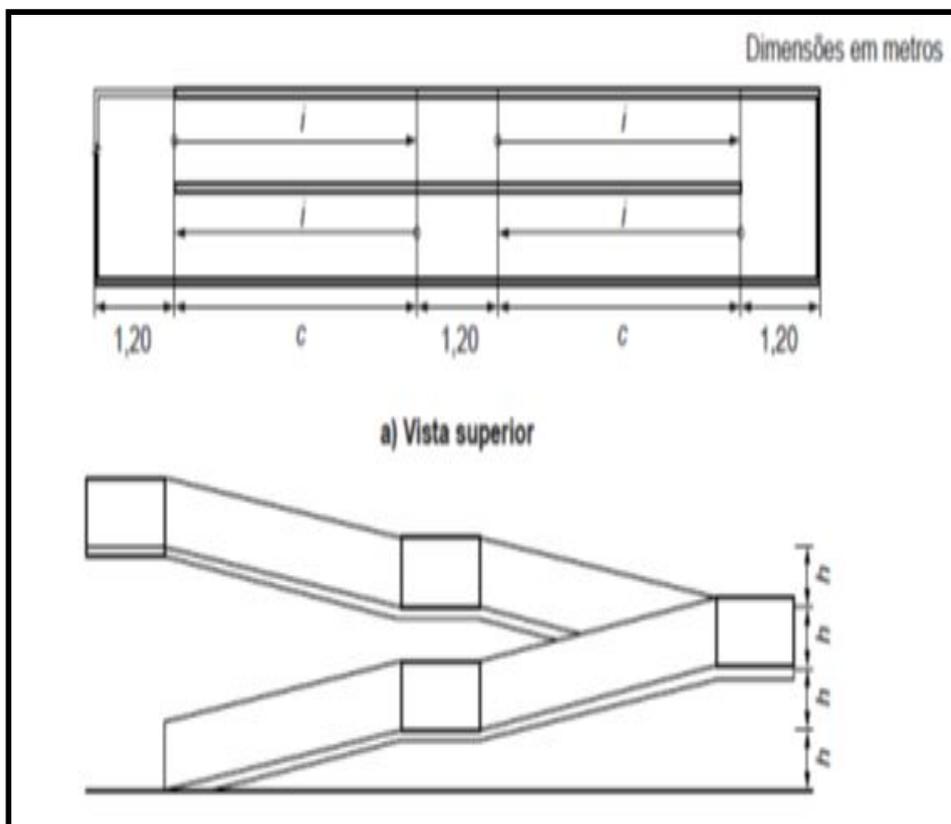
Figura 01 – Modelo de rampa com patamares.

Os patamares deverão ter 1,2 m de dimensão longitudinal mínima, ser alocados no início e no fim das rampas nas mudanças de direção. Em caso de rampas com mais de um segmento, segundo tabelas 6 da NBR 9050, 2015, deverão ter patamares de descanso, sejam estes em mudança de direção ou segmento natural da rampa.

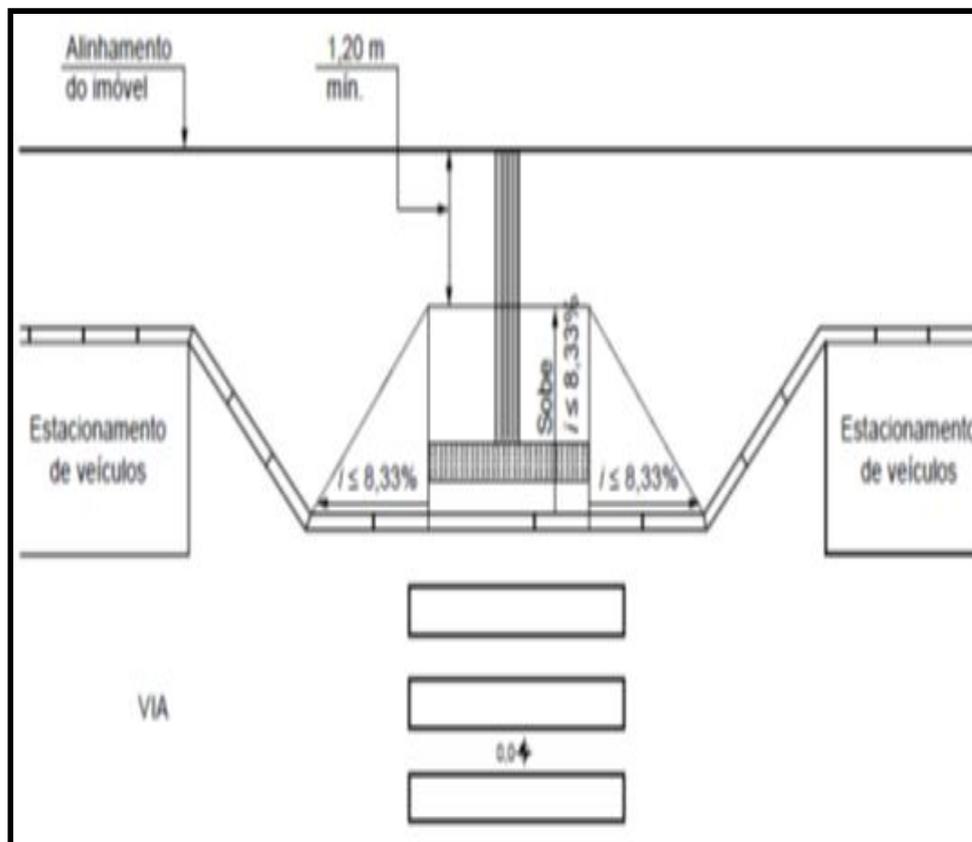
Nas travessias de pedestres, segundo o item 6.12.7 da NBR 9050, 2015 deve-se deixar a Faixa Livre, entretanto caso não haja a Faixa de Serviço, avança-se para a rua com a rampa em três sentidos, é inserida a inclinação de 8,33%. Esta inclinação deve existir nas laterais da rampa principal, conforme imagem 02 abaixo:

Figura 02 – Acessibilidade em travessia.

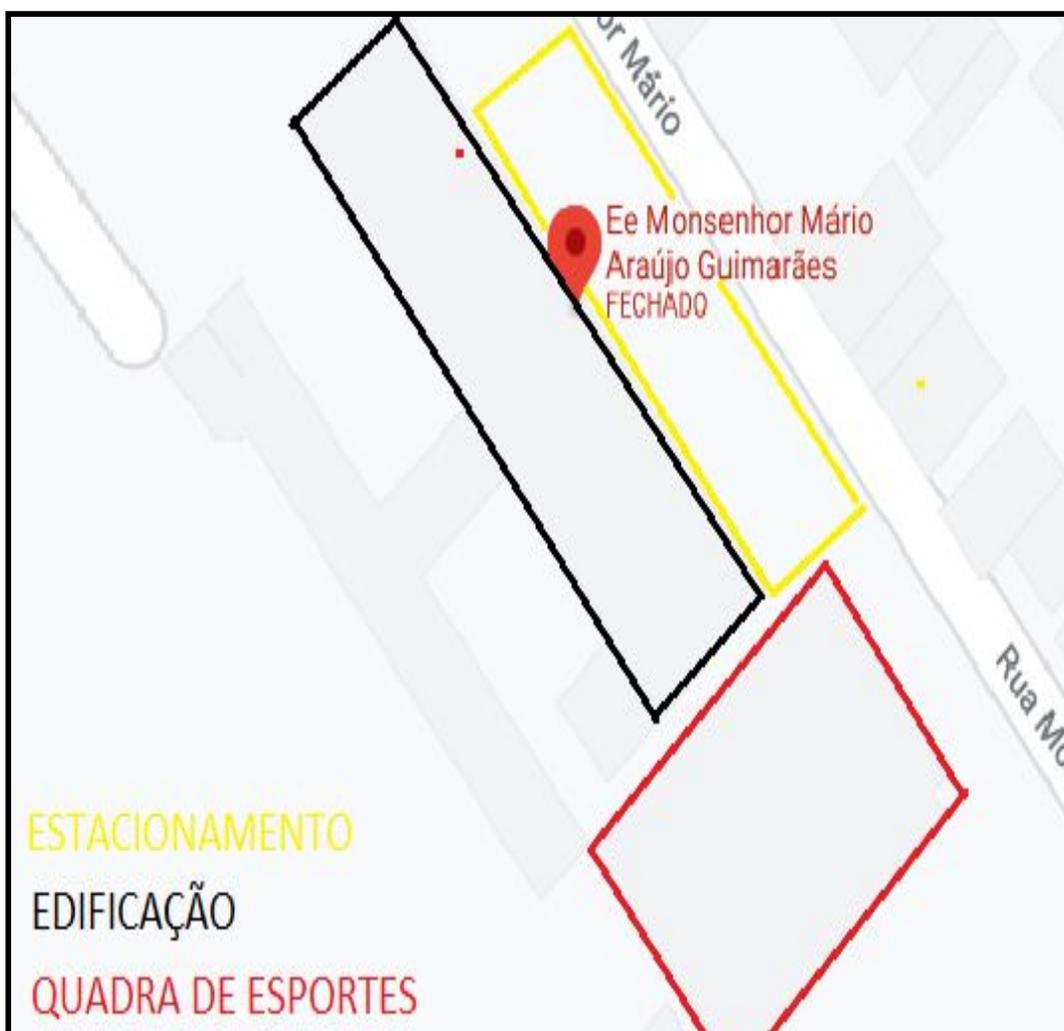
O estudo foi realizado no universo da Escola Estadual Monsenhor Mário Araújo Guimarães. Esta escola, localizada em Carmo Do Rio Claro -MG, conta com uma área de 19.125 m<sup>2</sup>, representada por três unidades, sendo: bloco 1, com sua área de estudo de 1.945 m<sup>2</sup>, composta de salas de aulas (representado na imagem abaixo na cor preta); bloco 2, com uma área de 1.259 m<sup>2</sup> (representado na imagem na cor vermelha), sendo de uso exclusivo para esportes; e bloco 3 localiza-se o estacionamento ( representado na cor amarela), com uma área de 500 m<sup>2</sup>.

Figura 03- Delineamento da área referente a escola.

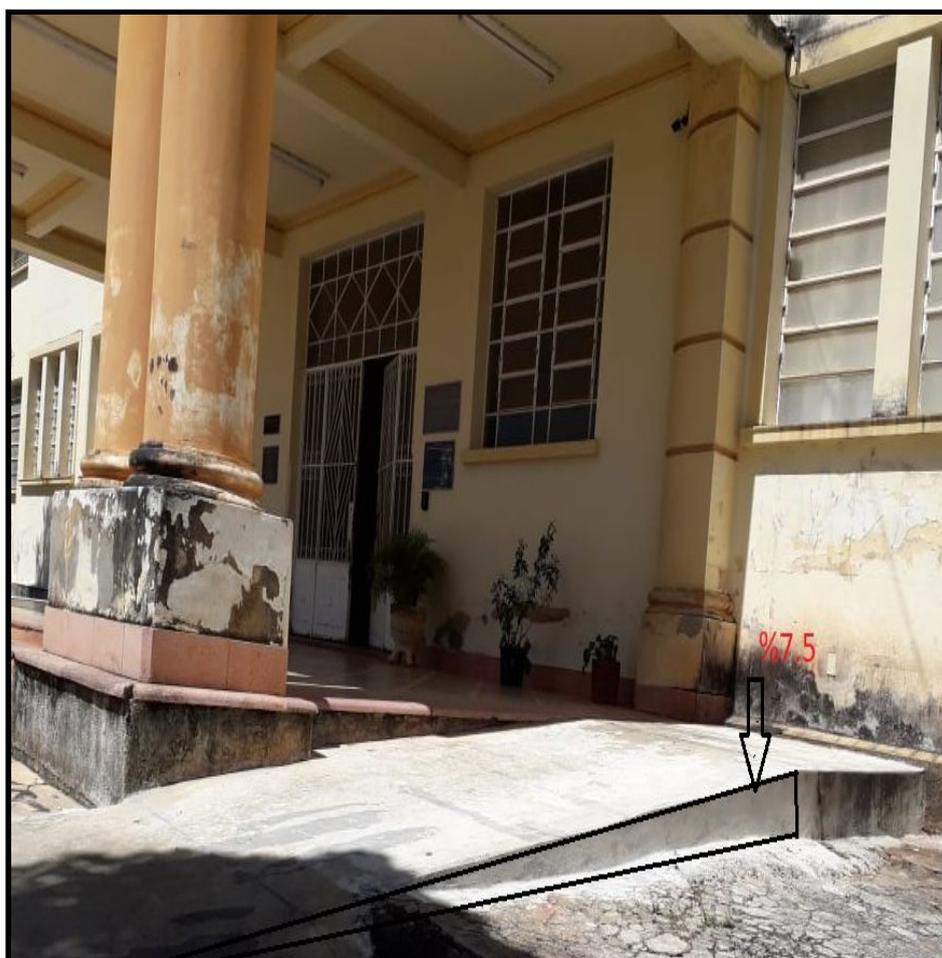
- Foram identificados 10 pontos de acessos com diferenças de níveis sem rampas ou em condições de uso inadequado caracterizado como barreira arquitetônica. A figura 04 mostra entrada principal da edificação do lado esquerdo da rampa de acesso.

Figura 04- Pontos onde foram construídas rampas.

No período relatado foram construídas rampas nos pontos identificados, onde estão parcialmente acabadas. A imagem acima demonstra que a rampa está em conformidade com norma de acessibilidade no quesito inclinação, porém como mostrado na imagem, a falta de corrimão é notada.

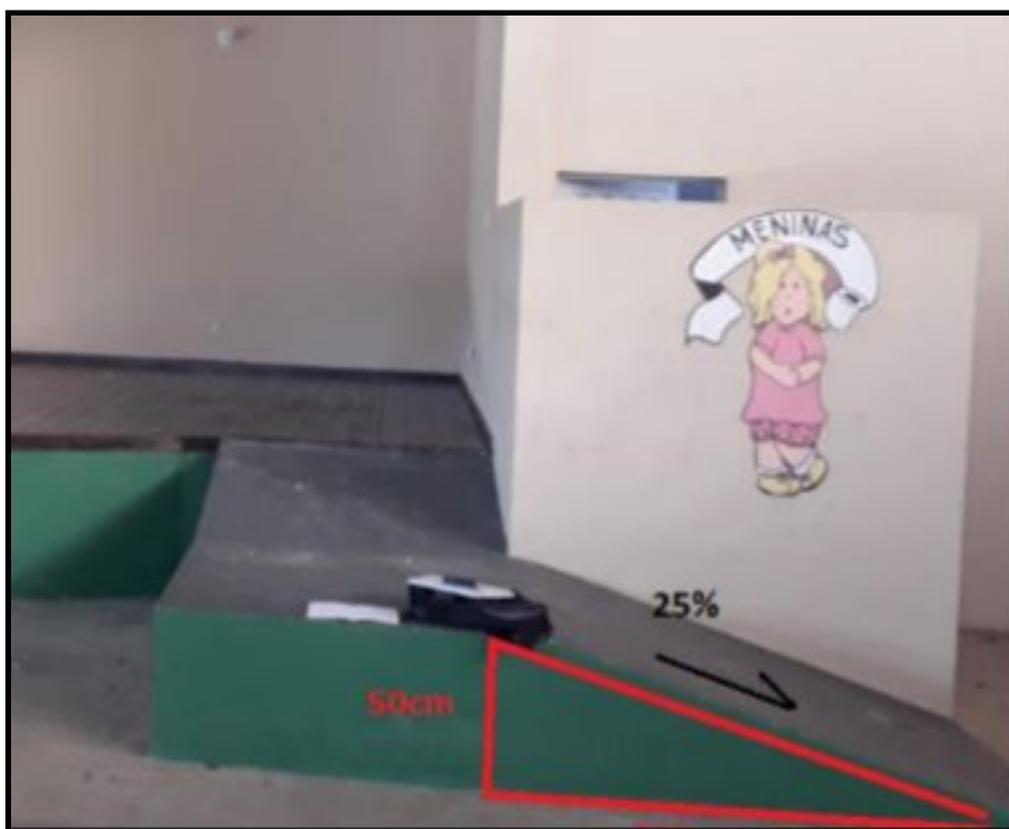
A imagem abaixo mostra uma rampa com inclinação onde são excedidas as especificações normativas.

Figura 05- Rampa com inclinação excedida.

Visto que a rampa mostrada acima excedeu a inclinação permitida por norma, a demolição da mesma seria necessário para que uma nova rampa seja construída no local, obedecendo a NBR 9050, 2015. Suas exigências para construção de rampas são citadas nos tópicos abaixo:

- Largura mínima de 1,20m; com corrimão;
- Patamares no início e final de cada segmento de rampa, com no mínimo 1,20m de comprimento no sentido do movimento;

- Piso tátil para sinalização, com largura de 0,30m, instalado a 0,28m antes do início e a 0,28m após o término de cada segmento de rampa;
- Inclinação igual ou inferior a 8,33%.(NBR 9050, 2015, P.72.

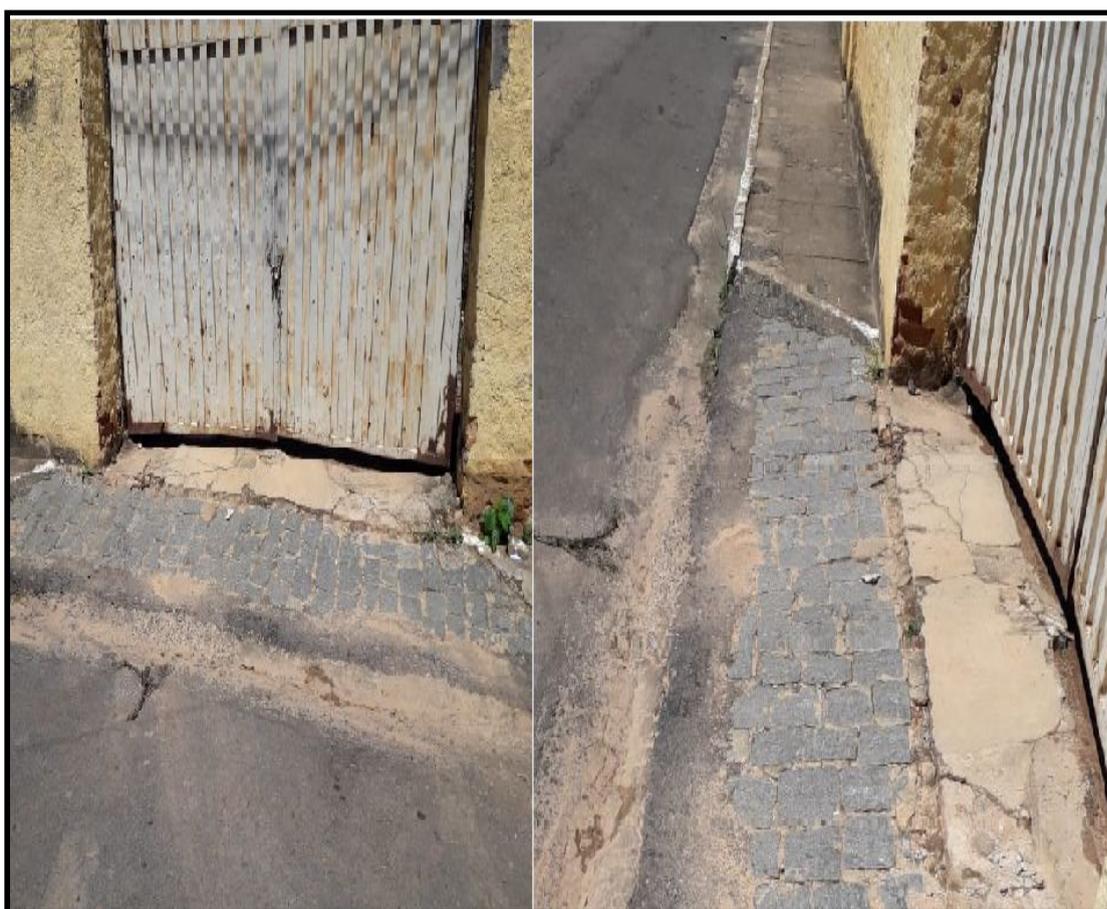
Abaixo temos a foto onde mostra a vista da frontal e lateral da entrada da quadra de esportes, podemos observar o rebaixamento da guia porém em condições inadequadas, observamos rachaduras no piso causando irregularidades na via e dificultando tráfego de pedestres.

Figura 06- Calçada danificada com deformação excessiva.

Segundo o item 6.12.7.3 da NBR 9050, 2015, o rebaixamento da calçada deve seguir o fluxo de pedestres, a inclinação deve ser constante e não ultrapassar 8,33% no sentido do nível zero do ponto de travessia até o fim da rampa e a largura mínima de 1,50 m e não deve discordar com a faixa livre de circulação, que pede-se no mínimo 1,20.

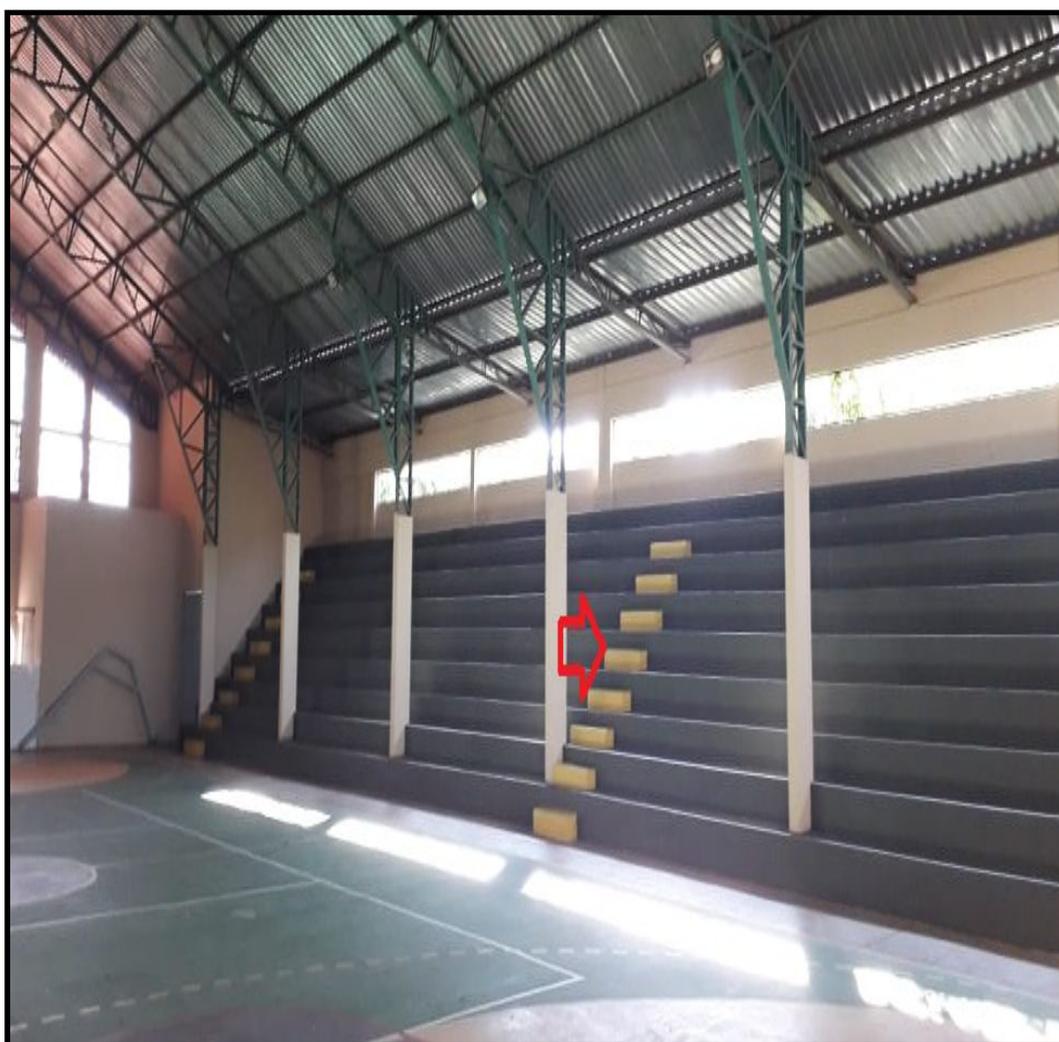
- A figura 07 mostra parte dos 61m lineares de escadas, encontrados sem corrimãos ou com corrimão inadequado para o uso, item indispensável para movimentação em escadas e rampas;

Figura 07- Escadas sem corrimão.

Foi constatado que nenhuma adequação foi feita no período de 10 outubro de 2019 a 17 de março de 2020. A instalação de uma barra metálica de secção circular fixada

juntamente com o guarda-corpo, com distância de 80 cm a 92 cm do nível do piso, melhoraria o apoio e o equilíbrio, para quem vai utilizar a escada.

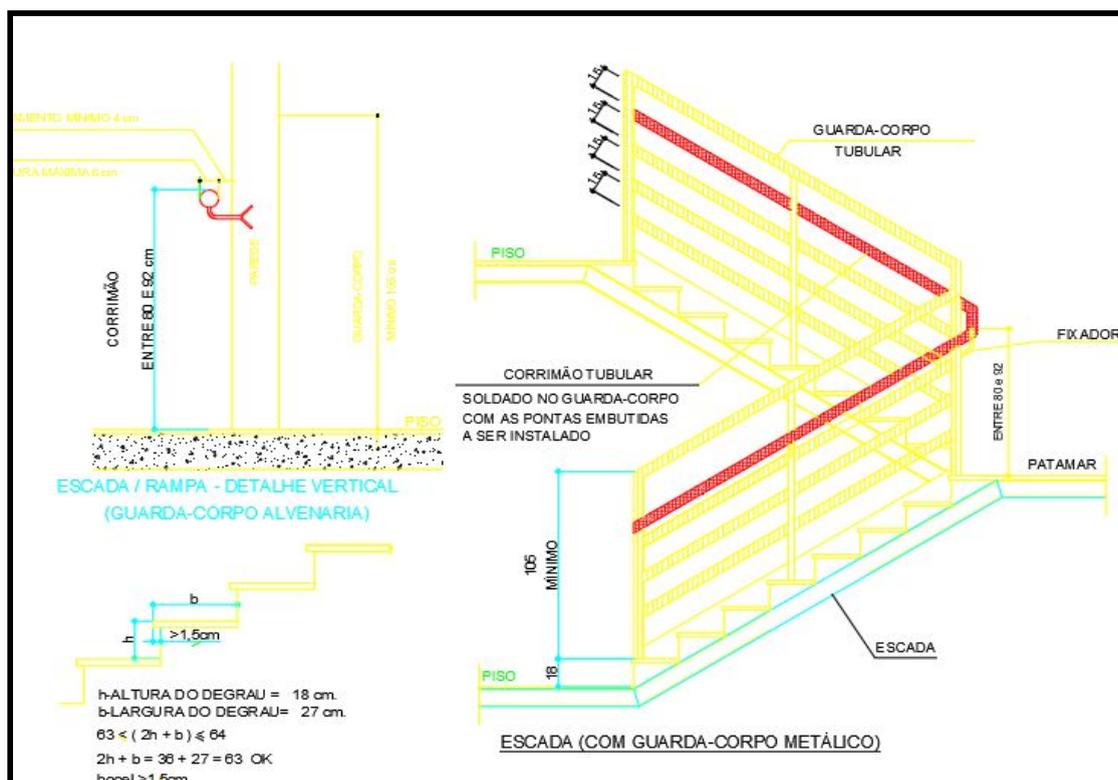
A figura 08 trata-se de uma escada identificada com irregularidades, juntamente com seu modelo construtivo adequado aos quesitos normativos.

Figura 08- Escada inadequada e proposta de adequação.

A foto demonstra que o modelo atende a NBR 9050, representado na cor vermelha o corrimão é exemplificado já o guarda-corpo está na cor amarelo, desempenhando sua função juntos que é proporcionar equilíbrio e segurança para seus usuários. Sem os corrimãos instalados a queda é inevitável, aumentando a possibilidade de acidentes neste local.

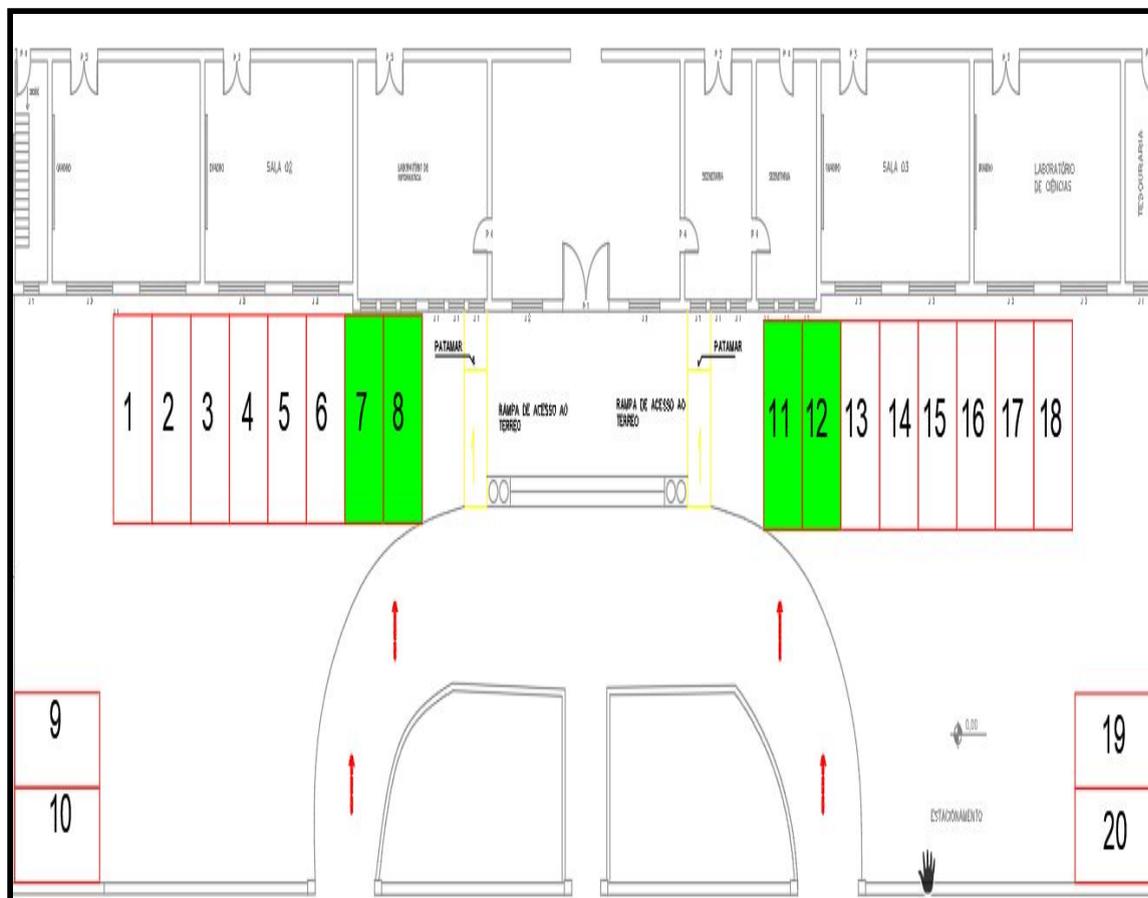
- Vagas de estacionamento com irregularidades normativas e falta sinalização, acarretando na ocupação indevida dos usuários.

Figura 09- Vagas de estacionamento.

O estabelecimento disponibiliza 20 vagas como mostrado na imagem acima, na cor verde 4 delas destinadas para deficientes físicos, isto é, 2% das vagas. Isso significa que a exclusividade é maior que a estabelecida pela NBR 9050, 2015 onde relata no subitem 6.12 que a quantidade de vagas específicas deve ser de 1% do valor total. Vale ressaltar que a localização correta facilita a entrada e saída de veículos no estacionamento.

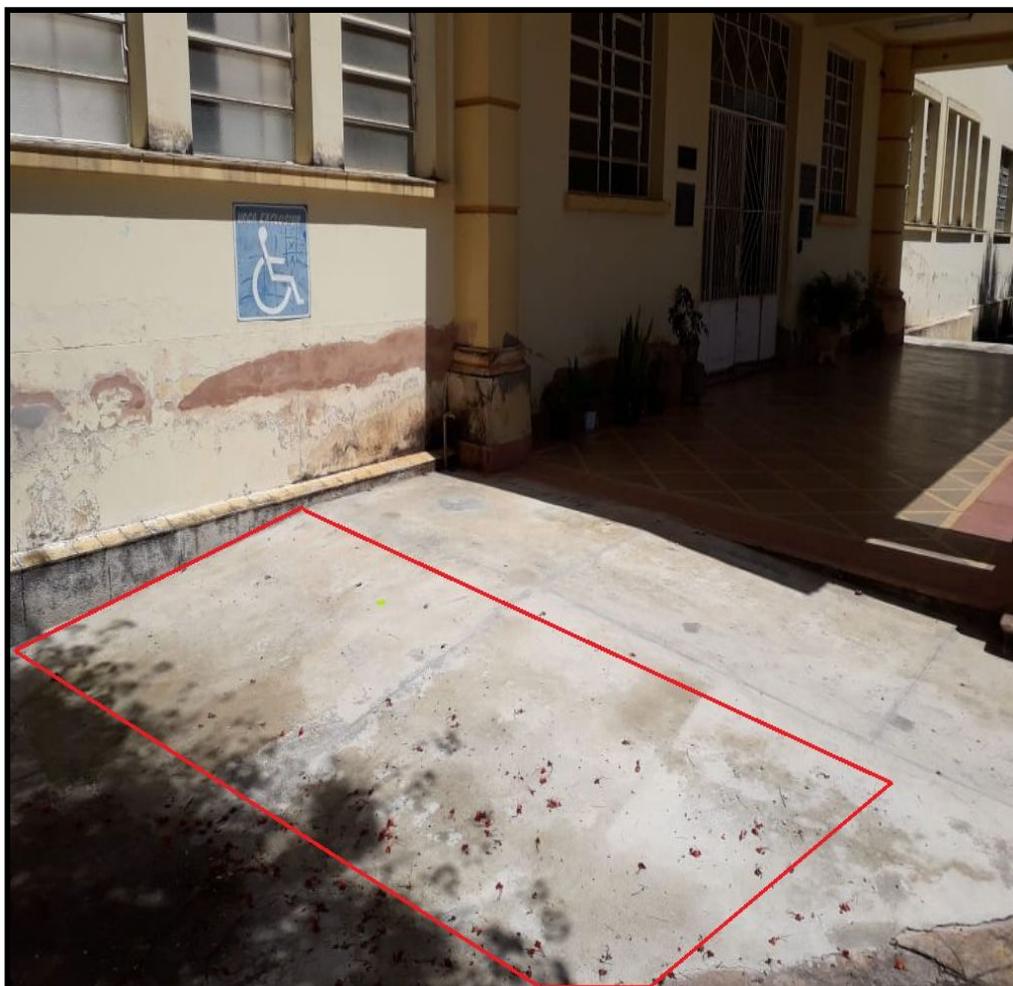
Figura 10- Estacionamento sem sinalização.

Visto que a quantidade de vagas atende o quesito normativo, a adição da sinalização através de pintura horizontal (no chão), com ícone de cadeira de rodas nas cores azul e branco adequaria às recomendações da NBR 9050, 2015 evitando a ocupação indevida dos usuários.
