# **CONCRETO ARMADO: Patologias na estrutura de uma edificação residencial**

O objetivo deste trabalho é investigar as manifestações patológicas encontradas em estruturas de concreto de uma edificação residencial unifamiliar e suas causas tendo como propósito analisá-las, diagnosticando-as a partir do conhecimento adquirido e apresentar um estudo de caso real. Inicialmente foi realizada uma revisão bibliográfica sobre o assunto com intuito de introduzir o tema e explicar os principais tipos de patologias encontradas em edifícios. Posteriormente foi escolhido o local de estudo, uma edificação residencial unifamiliar construída em 1989 onde foram encontradas patologias como fissuras, rachaduras e fendas. A última manutenção realizada pelo proprietário foi em 2010. A edificação foi construída por um mestre de obras e pelo proprietário, então não teve a influência de um profissional da área e nem a elaboração de um projeto. Dessa forma, foi realizado um estudo de caso para explicar as patologias, estudar a forma como isso ocorreu e possível reparação dessa estrutura.

O artigo em questão é um estudo de caso realizado em uma edificação residencial situada na cidade de Campo Belo no sul

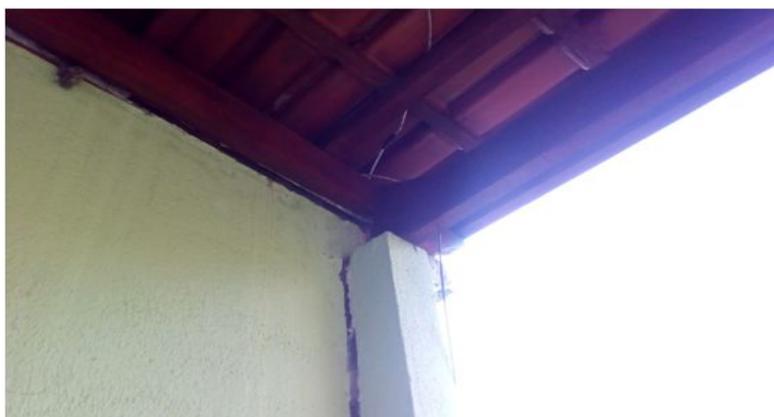
Figura 2 - **Trinca horizontal entre a viga e telhado**

A imagem 2 mostra a trinca com comprimento de 40 cm x 1,0 cm de largura entre o telhado e a viga, onde foi o início da patologia.

Os métodos que são utilizados para fazer a reparação em fissuras e trincas nas estruturas de concreto são: lavar e limpar a fissura aplicando um jato de ar pois assim sua espessura aumentará para em seguida ser tratada. Logo após aplica-se o material epóxi sobre a superfície como um selante; onde injeta-se resina epóxi nos orifícios na parte inferior da peça até que a resina transvase pela parte superior e por fim selam os orifícios. Com o tipo de fenda, sendo ativas ou não são realizadas duas formas de procedimento. Para as fendas ativas faz -se a utilização da limpeza da fenda, aditando seu tamanho com jato de ar, ajustando-a para ser selada e em sequência faz a aplicação do selante com betume elástico à base de poliuretano. Para as fendas não ativas, o processo é igual ao realizado nas fendas ativas, porém o selante utilizado se faz com argamassa de cimento.

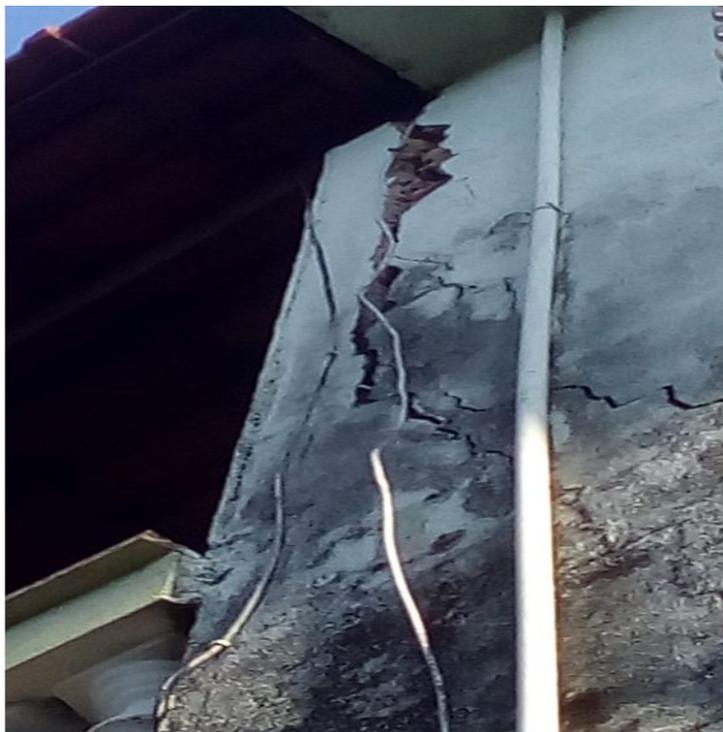
**Figura 3 - Fenda na lateral da edificação apresentando porosidade e umidade**

Esta fenda está localizada na lateral esquerda da residência na parte externa da edificação tem 1,5m de comprimento e espessura variadas ao final tem 1,5 cm e no início 3,5 cm e possui diversas trincas ao seu redor sendo elas horizontais, verticais e inclinadas com espessuras variadas. A parte em que sua abertura é maior está localizada entre o pilar e a viga perto do telhado, onde começou a rachadura a lateral sofre com constante umidade já que os pilares que sustentam tem sua fundação em um terreno com alto teor de umidade e sem reparos e vistoria há muito tempo. Sua deformação mostra que a umidade tem penetrado a peça fazendo com que dilate o concreto causando a trinca e rachadura e posteriormente pode causar sua ruptura caso não obtenha os reparos necessários.

Na fenda da edificação é necessário realizar seu reparo com urgência devido o recalque na fundação. Este recalque se classifica com primário, onde deve analisar e projetar a melhor forma de retirar os resíduos vazios como a água e ar da fundação. Essa umidade tem feito com que o concreto inicie o processo de deterioração comprometendo a estrutura.

Em seguida analisar a necessidade de montagem de fôrmas e escoras para retirada do concreto deteriorado fazendo a limpeza da sessão com jato de ar e o processo de reconstrução

para selar a fenda. Os reparos profundos apresentam aberturas o suficiente para a retirada do concreto deteriorado (PIANCASTELLI, 1998).

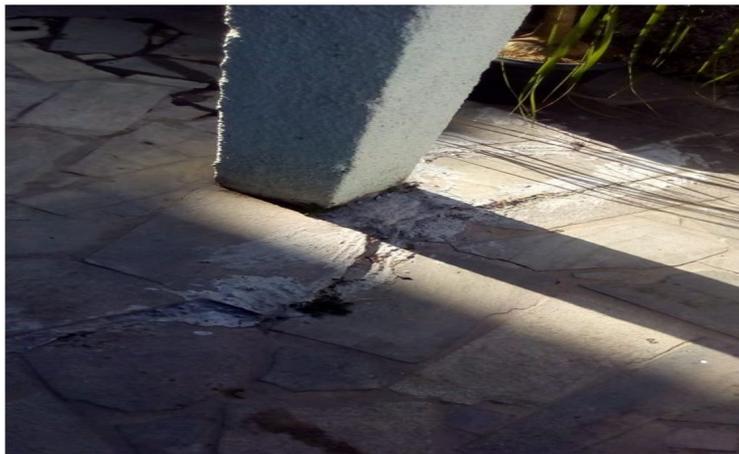
Figura 4 - **Rachadura no chão**

Esta rachadura no chão de 2,0 cm x 1,2 cm precisamente em pedras São Thomé é devido ao levantamento do pilar, causado pelo excesso de carga e recalque devido ao um adensamento no solo sob sua fundação. O pilar tem 3 metros de altura por 15cm de espessura.

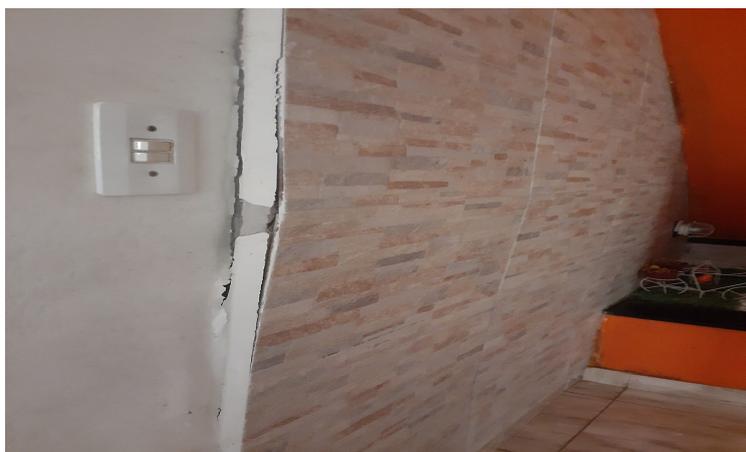
Figura 5 - **Parede na parte interior com fissuras**

A parede no interior da edificação apresenta problemas devido a umidade, possui fissuras com 20 cm por 0,5 cm e deformação.

O processo de impermeabilização é crucial para edificação que passa por problemas com a umidade constante na parte exterior e interior da residência. A parte interior o ideal é usar um impermeabilizante próprio para paredes internas, rodapés e pisos. A parte externa precisa ser impermeabilizada para proteção de chuvas e raios ultravioletas evitando que a estrutura seja danificada e um dimensionamento correto das calhas para evitar vazamentos pela edificação.

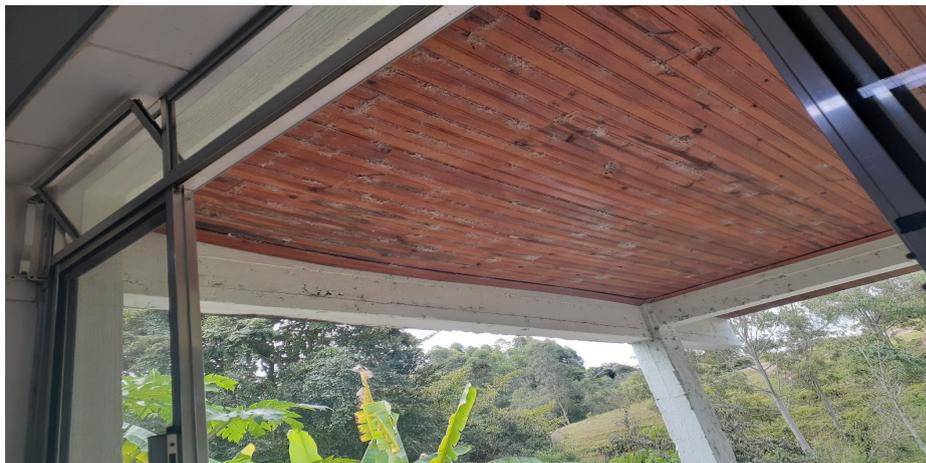
**Figura 6 - Forro de madeira na parte da área externa**

Este forro apresenta mofo e início de deterioração de seu material devido a umidade nos pilares.

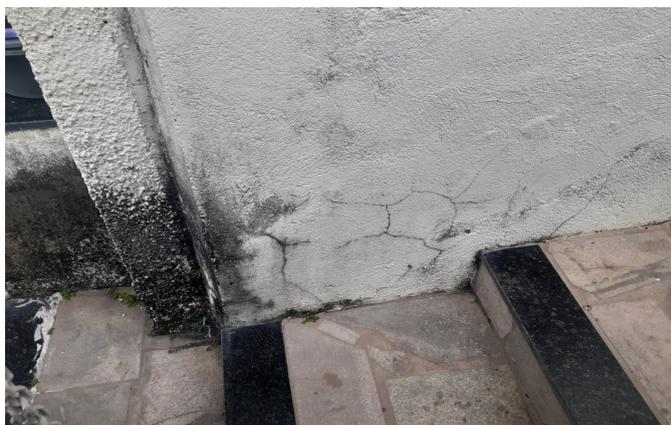
**Figura 7 - Porosidade e fissuras na base do pilar**

O pilar inicial do lado direito onde encontra -se a fenda, apresenta visivelmente umidade e porosidade e diversas fissuras em sua base.

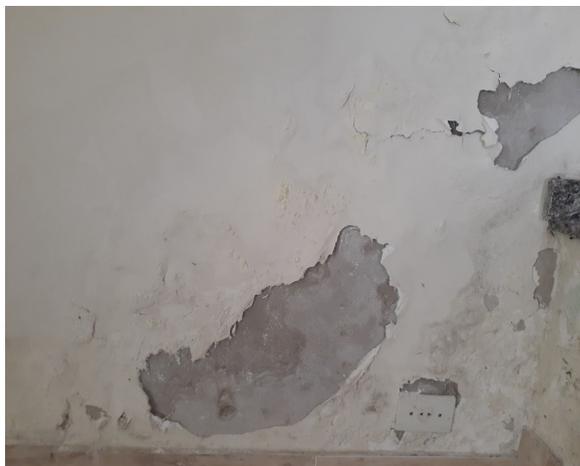
**Figura 8 - Porosidade e degradação da pintura**

A parede na parte interior da residência localizada no primeiro pavimento mostra um processo acelerado de degradação do material, devido a umidade e falta de impermeabilização.
