# ANÁLISE PATOLÓGICA DE PAVIMENTO FLEXÍVEL DA BR-163/PR SUB-TRECHO BARRACÃO/PR - SANTO ANTÔNIO DO SUDOESTE/PR

Neste estudo técnico-científico, objetiva-se a realizar um diagnóstico das patologias manifestadas na camada superficial do pavimento flexível da Rodovia BR-163(Paraná) –

Segmento: Barracão/PR km 10 – Santo Antônio do Sudoeste/PR km 35. Utilizando-se da metodologia VSA (Valor de Serventia Atual), busca-se sistematizar, detalhar e quantificar as principais não-conformidades observadas na estrutura do pavimento.

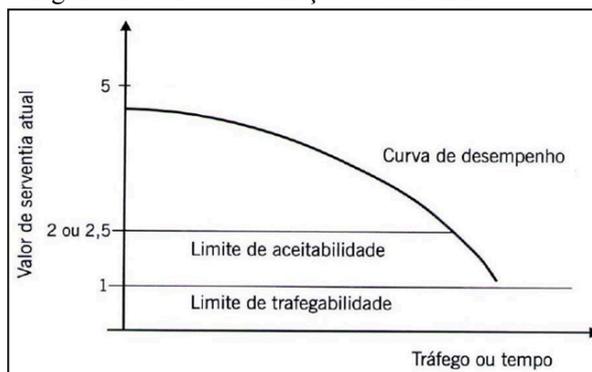
Figura 01: Curva da Variação de Serventia

Ainda conforme Bernucci et al (2008) o VSA do pavimento tende a decrescer de acordo com o passar do tempo, devido às ações intempéries ou intensidade de tráfego da via. O gráfico da curva de serventia com tempo decorrido de utilização do pavimento é mostrado no Figura 01.

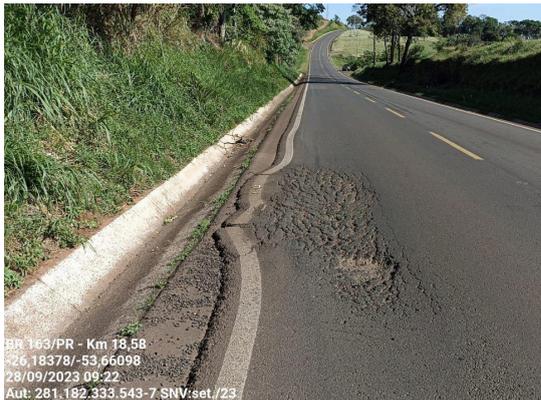
Figura 04: Trecho com patologia Km 18,58

As condições desfavoráveis estão associadas a segmentos onde se tem frequentes ocorrências de fissuras, remendos e trincas tipo “couro de jacaré” com e sem erosão, trincas tipo “bloco” com e sem erosão, trincas transversais longas e curtas, trincas longitudinais longas e curtas. Abaixo, as Figuras 04, 05, 06 e 07 podem constatar o registro de algumas patologias identificadas no trecho.

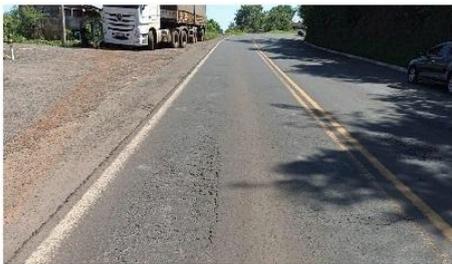
<b>PATOLOGIAS</b> TRINCA TIPO "COURO DE JACARÉ"	<b>PATOLOGIA:</b> ONDULAÇÕES

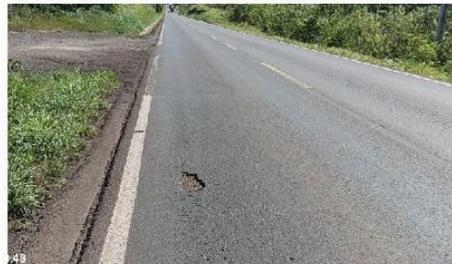
<b>PATOLOGIAS</b> PAINELA	<b>PATOLOGIAS</b> TRINCA TIPO "COURO DE JACARÉ"
PATOLOGIAS	ÍNDICE ADOTADO - VSA (0 a 5)
Fissuras (FI)	<b>2</b>
Trinca Isolada Transversal Curta (TTC)	
Trinca Isolada Transversal Longa (TTL)	
Trinca Isolada Longitudinal Curta (TLC)	
Trinca Isolada Longitudinal Longa (TLL)	
Trinca de Retração (TRR)	
Trinca "Couro de Jacaré" com Erosão (JE)	
Trinca "Couro de Jacaré" sem Erosão (J)	
Trinca tipo "Bloco" com Erosão (TBE)	
Trinca tipo "Bloco" sem Erosão (TB)	
Afundamento de Consolidação Local (ALC)	<p style="text-align: center;"><b>Valor de Serventia Atual (VSA)</b></p>
