# INSPEÇÃO EM ESTRUTURAS DE CONCRETO ARMADO:

## Estudo de caso na ponte sobre Rio Verde Km 254,5 BR-491

Luis Marcos Ferrari David<sup>1\*</sup>

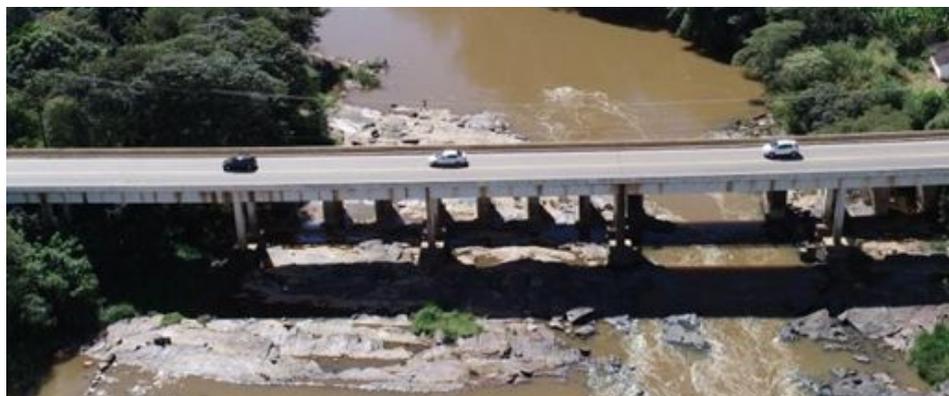
Figura 05 – Vista Longitudinal da ponte

A ponte estudada conforme figura 05 encontra-se sobre o Rio Verde localizada na BR 491 que dá acesso a BR 381 teve sua execução realizada na década de 60 exatamente no ano de 1968, ou seja, com a vida útil atual de 52 anos.
