**MELHORIA EM FERRAMENTA DE INJEÇÃO PLÁSTICA PARA OTIMIZAÇÃO
DA ESTABILIDADE DIMENSIONAL DE PEÇAS VEDANTES AUTOMOTIVAS**

Varginha
2025

Trabalho de conclusão de curso apresentado ao curso de Engenharia Mecânica do Centro Universitário do Sul de Minas como pré-requisito para obtenção do grau de bacharel, sob orientação do Professor Antônio Vital Lara Junior e coorientação do Eng. Mecânico Luis Davy silva de Camargo

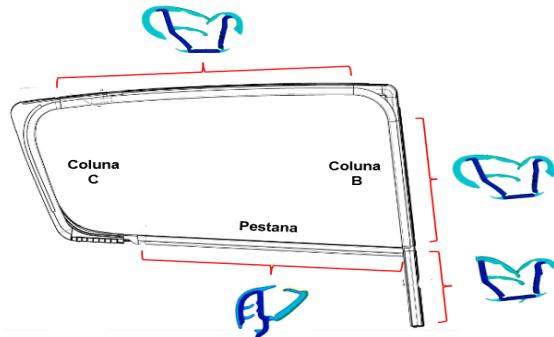
Figura 6: Perfis que compõem a peça.

A figura 6 a seguir, demonstra o esquema da peça que sofreu o modo de falha juntamente com sua particularidade de conter vários perfis que são moldados entre si para compor a peça por completo.

A peça de vedação traseira, conforme ilustrado na imagem, é composta por diferentes perfis extrudados com geometrias específicas, desenvolvidas para atender às exigências das regiões das colunas B e C do veículo. Esses perfis são moldados e montados de forma a garantir o correto posicionamento e desempenho funcional do sistema de vedação, principalmente nas áreas de interface com o vidro e a carroceria.

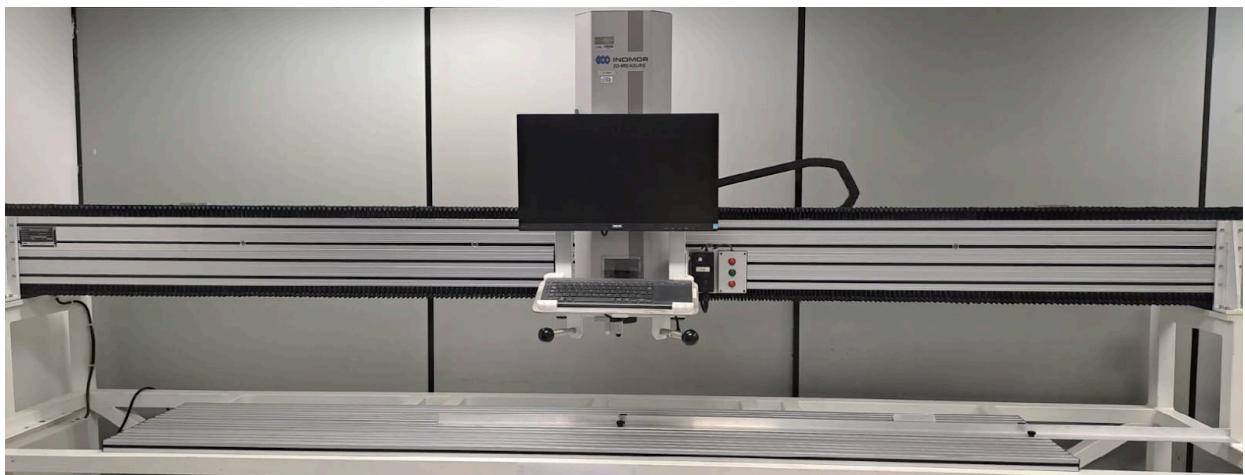
Figura 12: Dispositivo de medição.

Para realizar as medições das cotas apresentadas, utilizou-se um dispositivo de medição a laser, mostrado na figura 12 abaixo, o qual se destaca pela elevada precisão e eficiência, sobretudo em regiões de difícil acesso quando comparado à fita métrica (trena). Esse equipamento foi projetado e desenvolvido especificamente para atender às necessidades da empresa fabricante dos produtos vedantes. No procedimento de medição, as peças são posicionadas sobre a mesa do dispositivo, enquanto o cabeçote se desloca horizontalmente, à direita e à esquerda, permitindo a aferição das cotas destacadas.

Após a aferição de uma amostragem de três peças consecutivas no processo de moldagem, identificou-se que a cota C1 apresentou resultado NOK, enquanto as cotas C2 e C3 estavam dentro das especificações.

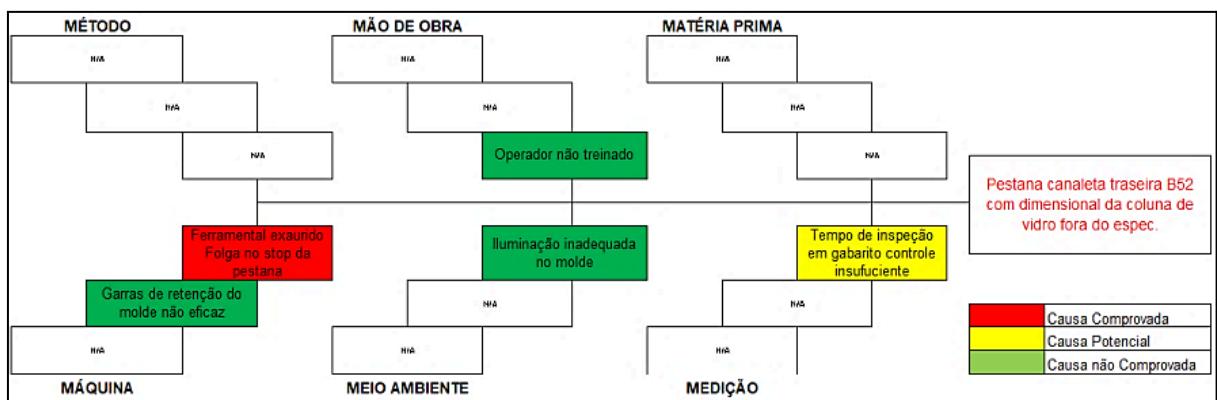
Figura 19: Diagrama de Ishikawa classificado através do Brainstorming.

Com as etapas D0 a D3 do formulário 8D concluídas, parte-se para a análise da causa raiz. O time multifuncional, através de um brainstorming estruturado, reúne diferentes perspectivas sobre o problema, registrando as causas no Diagrama de Ishikawa e classificando-as como não comprovadas, potenciais e raiz conforme figura 19. A causa raiz, definida como a falha crítica que mais impacta o processo, é então aprofundada com os 5 Porquês, desvendando sua origem de forma clara e fundamentada, fornecendo base sólida para ações corretivas e preventivas.

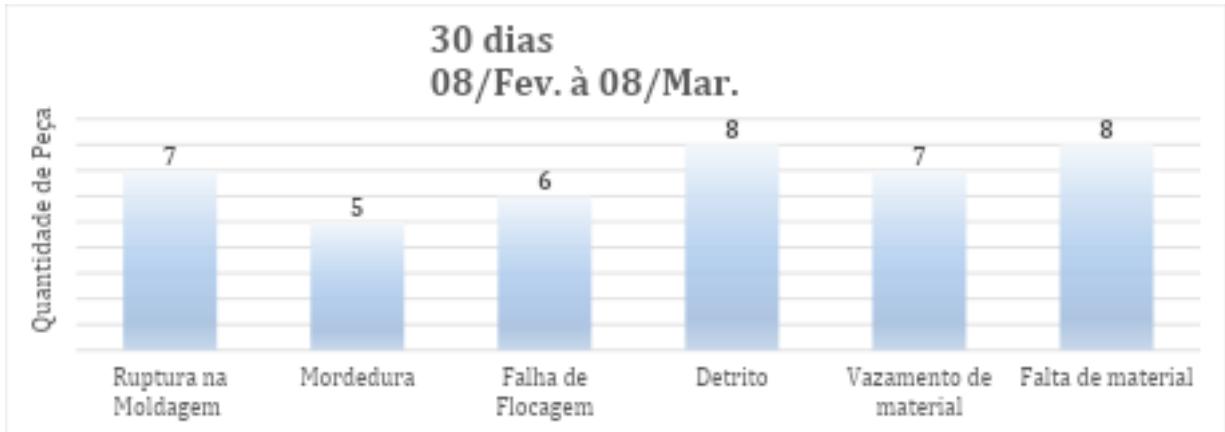
Gráfico 1: Monitoramento durante 30 dias para validação das ações.

Durante esse período, são acompanhados os indicadores de qualidade e os resultados do processo produtivo como mostra o gráfico 1 abaixo, garantindo que as melhorias adotadas permaneçam estáveis e sustentáveis. Caso seja observada qualquer variação, novas análises são conduzidas para identificar possíveis causas e evitar o retorno da não conformidade.

Durante o período de monitoramento estabelecido na etapa D8 do método 8D, não foram identificadas falhas relacionadas ao dimensional da peça, seja no conjunto geral ou especificamente no vão. Foram observadas apenas pequenas não conformidades provenientes de outras etapas do processo, tratadas separadamente. Considerando a eficácia das ações aplicadas e seus resultados positivos, conclui-se que é possível eliminar a inspeção com o dispositivo passa/não passa, mantendo apenas a verificação periódica a cada 30 minutos. Essa
