PRINCIPAIS MANIFESTAÇÕES PATOLÓGICAS EM UMA RESIDÊNCIA TÉRREA EM ILICÍNEA-MG

Este trabalho analisa as manifestações patológicas em uma residência térrea. Tal abordagem é devida ao fato da casa não apresentar boas condições de segurança e gerar desconforto a família. A finalidade deste estudo é demonstrar e caracterizar as principais patologias. Este propósito será conseguido através de revisão bibliográfica e estudo de caso sendo feito uma coleta e análise de dados da residência, localizada à Rua Guanabara, número 617, no bairro Residencial Jardins na cidade de Ilícínea/MG. O estudo demonstrou as patologias da casa e suas causas, sendo provocadas por vários fatores diferentes. Ao optar por economia de materiais de qualidade e estrutura, ausência de sondagem do solo, o proprietário colocou em risco seu investimento e sonho de casa própria. De acordo com o diagnóstico da situação deve-se tomar uma medida de reparação de recalque diferencial e estrutura sendo feito projetos planejados e acompanhado por profissionais capacitados e por métodos eficientes.

Este trabalho aborda as principais manifestações patológicas em uma residência térrea em Ilícínea/MG. Trata-se de uma residência de

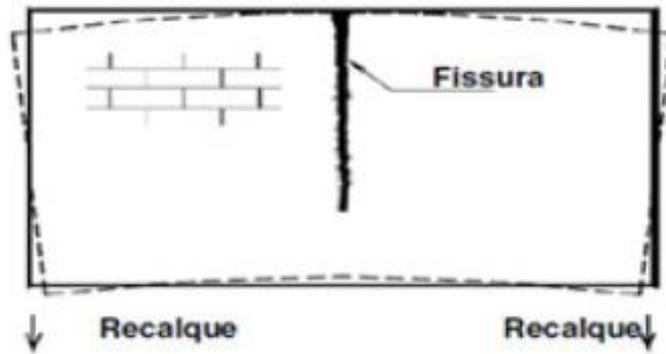
Figura 8 - Recalque por fissura vertical

Seguindo as considerações de Silva (2013), a causa da rachadura é recalque diferencial de fundação conforme comprova a imagem 8. Deve-se levar em consideração também o fato de a rua ser calçada por paralelepípedos, o que possibilita a infiltração da água da chuva no solo afetando a fachada da residência e causando a infiltração no rodapé.

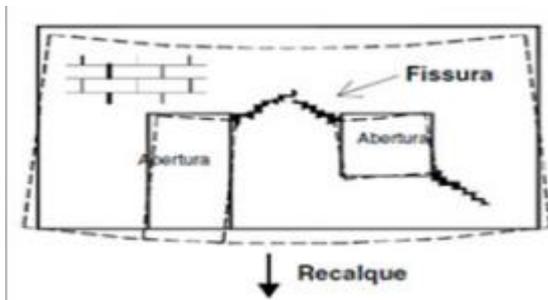
Figura 17 - Recalque

Em quase todas as portas da residência há problemas. Nas figuras 13, 14, 15 e 16 podem-se notar fissura horizontal e diagonal com início no canto superior das portas, em todas, as fissuras afetam os dois lados entre as paredes. As fissuras horizontais são causadas por movimentação higroscópica com retração da laje. As trincas diagonais com cerca de 45° sugerem recalque de fundação. E ambas sofrem ausência de componentes estruturais como vergas, cinta de amarração e viga baldrame. Na figura 17 ilustra-se como acontece o recalque, e na figura 18, fotos cedidas pelo proprietário da residência comprovam a falta da estrutura.

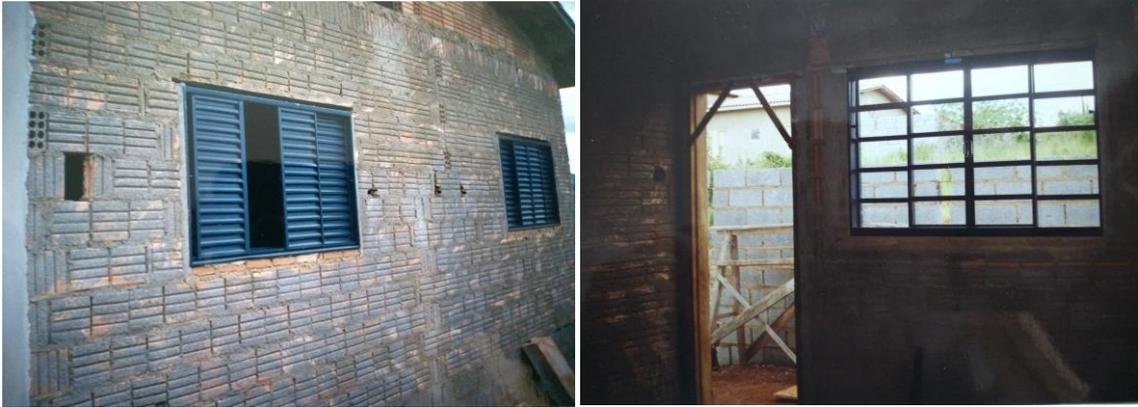
Figura 18 - Imagens da execução da obra

Nas janelas observam-se fissuras inclinadas que partem do canto inferior. Na janela da cozinha a trinca atinge a cerâmica e rejunte. A figura 19 mostra a situação relatada. A possível causa é movimentação higroscópica e sobrecarga nas aberturas. Nas fotos da figura 18 mostradas acima, identificam a ausência de vergas e contra vergas tornando-se mais um motivo da agravação da trinca.
