CENTRO UNIVERSITÁRIO DO SUL DE MINAS - UNIS/MG

CURSO DE GRADUAÇÃO EM ENGENHARIA CIVIL

**AVALIAÇÃO SUPERFICIAL DE PAVIMENTOS FLEXÍVEIS URBANOS NA
CIDADE DE VARGINHA-MG**

Trabalho de Conclusão de Curso apresentado ao curso de Engenharia Civil do Centro Universitário do Sul de Minas – UNIS/MG como pré-requisito para obtenção do grau de bacharelado, sob orientação do Professor Esp. Armando Belato Pereira.

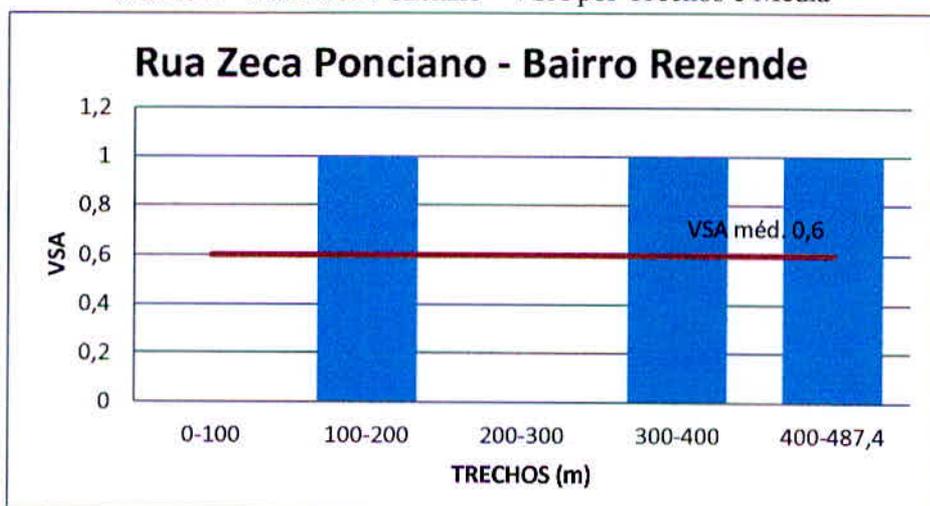
Gráfico 1 - Rua Zeca Ponciano - VSA por Trechos e Média

Trechos (m):	VSA	Patologias:
0-100	0	Desgaste/Desintegração, Panela, Ondulação, Remendo
100-200	1	Afundamento local, Ondulação
200-300	0	Jacaré, Panela, Ondulação, Solapamento
300-400	1	Desgaste/Desintegração, Remendo, Solapamento
400-487,4	1	Solapamento, Ondulação, Jacaré, Remendo
VSA Médio: 0,60

Devido à diversidade de patologias encontradas em tal pavimento, as soluções para conserto são várias: para o trincamento tipo Jacaré, deverá ser efetuado a selagem, remendo e fresagem do revestimento. Para os remendos mal feitos, esses devem ser reconstruídos de modo que se obtenha o nivelamento entre a nova. Quanto aos trechos decorrentes de panelas, o procedimento necessário a ser feito como manutenção corretiva é a escavação do entorno do buraco com um raio de 40 a 50 cm, troca de material de base, compactação vibratória manual, impermeabilização, banho de ligação com asfalto diluído de Ruptura Rápida (RR), e nova camada de revestimento em CBUQ com devida compactação por rolo compactador de pneu e posteriormente compactado por rolo de chapa liso.

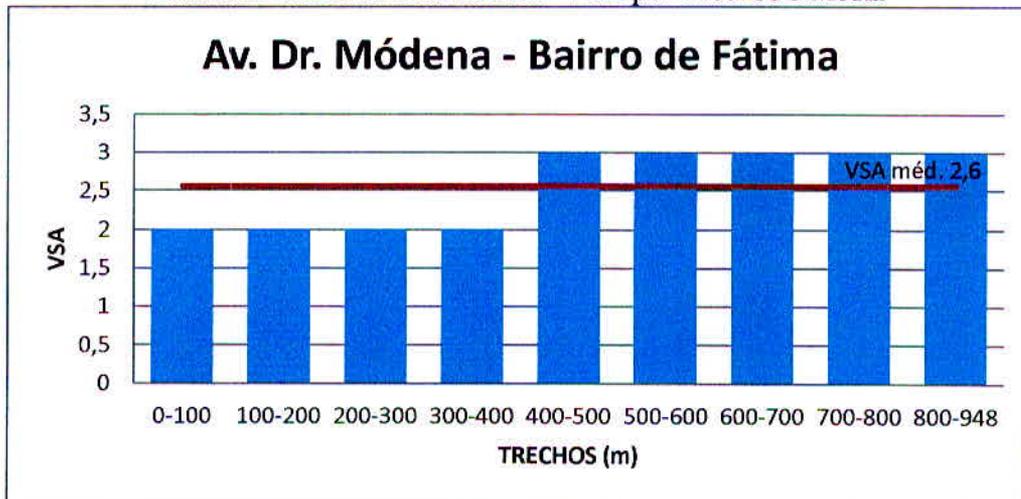
Gráfico 2 - Avenida Dr. Módena - VSA por Trechos e Média

Trechos (m):	VSA	Patologias:
0-200	2	Remendo, Trinca Bloco com Erosão, Afundamento Local
200-400	2	Afundamento local, Panela, Trinca Bloco com Erosão
400-600	3	Jacaré, Remendo
600-800	3	Afundamento total, Jacaré c/ erosão
800-948	3	Jacaré, Remendo, Trinca Bloco, Afundamento local
VSA Médio: 2,60

Trecho 0-100m - VSA = 2. O trecho encontra-se em condição ruim por apresentar Trincas do Tipo Blocos com Erosão nas bordas e Remendos desnivelados com a camada de revestimento original do pavimento, causando incômodos aos usuários.

Trecho 400-948m - VSA = 3. O trecho é estável, porém encontra-se em condição regular por não garantir conforto ao usuário ao trafegar por seus defeitos, além de apresentar trincas que podem sofrer evolução para patologias mais graves caso não seja tomado providências quanto à correção.

Devido à diversidade de patologias encontradas em tal pavimento, as soluções para conserto são várias: para o trincamento tipo Jacaré, deverá ser efetuado a selagem, remendo e fresagem do revestimento. Para os remendos mal feitos, esses devem ser reconstruídos de modo que se obtenha o nivelamento entre a nova camada e a antiga, para assim garantir o conforto do usuário.

No caso do Afundamento Local, deve-se restabelecer a seção transversal com massa betuminosa. Quanto ao Trincamento em Bloco, deverá ser feito a selagem com ligante especial, quando este não apresenta erosão nas bordas, minimizando assim sua degradação, e quando este apresenta erosão nas bordas se torna necessário a remoção da camada e reconstrução do trecho.

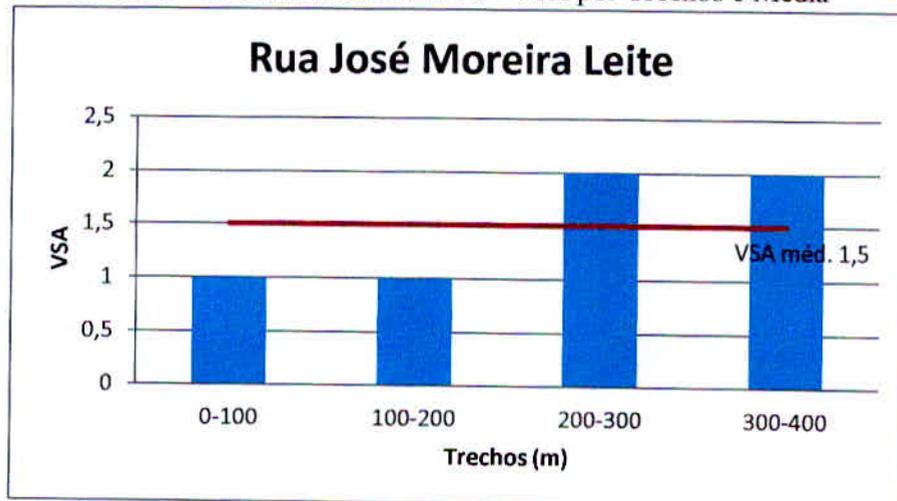
Gráfico 3 - Rua José Moreira Leite - VSA por Trechos e Média

Trechos (m):	VSA	Patologias:
0-100	1	Trinca Transversal curta e longa, Desintegração
100-200	1	Desintegração, Panela, Afundamento Total
200-300	2	Jacaré com Erosão, Desintegração
300-397	2	Jacaré sem Erosão, Afundamento Local
VSA Médio: 1,50

Devido à diversidade de patologias encontradas em tal pavimento, as soluções para conserto são várias: para o trincamento tipo Jacaré, deverá ser efetuado a selagem, remendo e fresagem do revestimento. Quanto às Trincas transversais, deverá ser executado a selagem com ligante betuminoso.

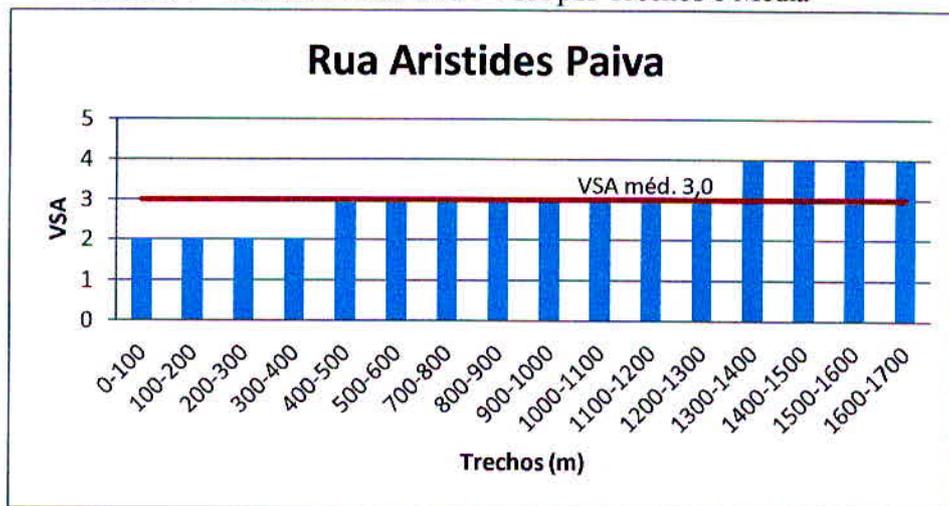
Gráfico 4 - Rua Aristides Paiva - VSA por Trechos e Média

Trechos (m):	VSA	Patologias:
0-350	2	Falha no Bico Espargidor, Remendo, Desintegração
350-700	3	Falha no Bico Espargidor, Desgaste
700-1050	3	Falha no Bico Espargidor, Desgaste, Remendo
1050-1400	3	Jacaré com Erosão, Remendo
1400-1700	4	Remendo
VSA Médio: 3,00

Trecho 1000-1100m - VSA = 3. Trecho estável, porém as trincas do tipo jacaré com erosão predominam.

Trecho 1100-1200m - VSA = 3. Trecho estável, porém as trincas do tipo jacaré com erosão predominam.

Trecho 1200-1300m - VSA = 3. Trecho estável, porém as trincas do tipo jacaré com erosão predominam.

Trecho 1300-1400m - VSA = 3. Trecho estável, porém as trincas do tipo jacaré com erosão predominam.

Para o trincamento tipo Jacaré com erosão nas bordas, deverá ser efetuado a selagem, remendo e fresagem do revestimento.

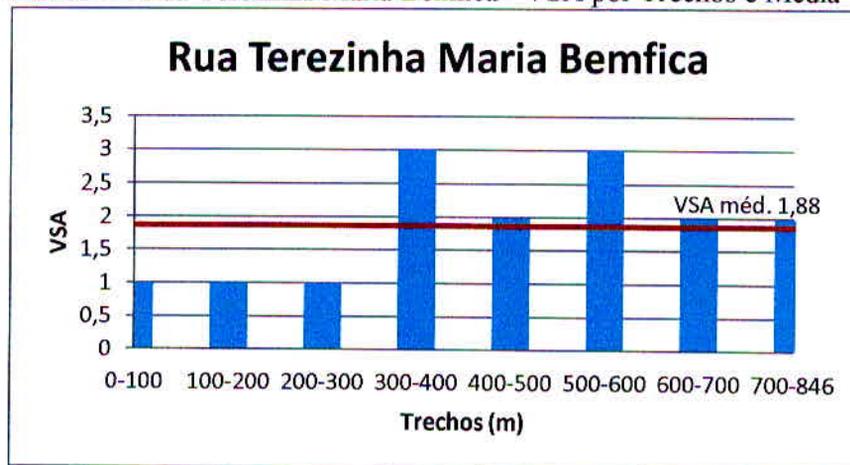
Gráfico 5 - Rua Terezinha Maria Bemfica - VSA por Trechos e Média

Trechos (m):	VSA	Patologias:
0-100	1	Desintegração, Remendo
100-200	1	Desintegração, Remendo
200-300	1	Desintegração, Remendo
300-400	3	Ondulação, Remendo
400-500	2	Panela
500-600	3	Ondulação
600-700	2	Panela
700-846	2	Panela
VSA Médio: 1,88

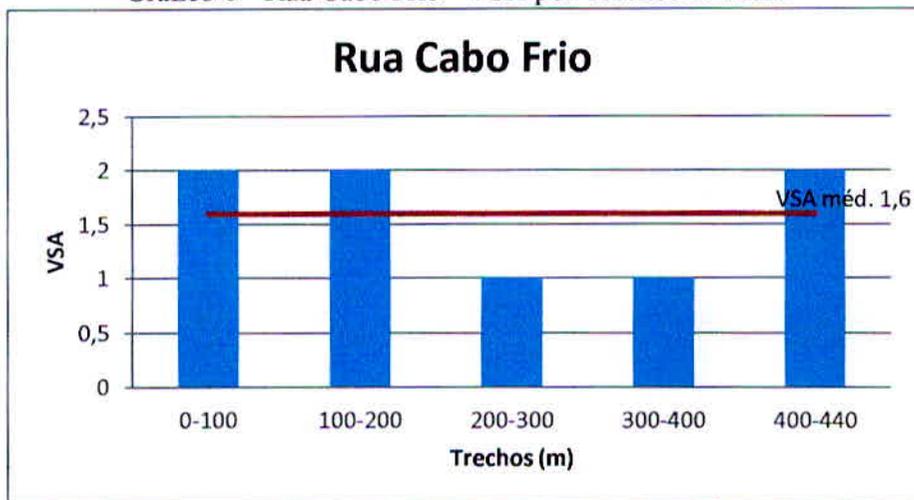
Gráfico 6 - Rua Cabo Frio - VSA por Trechos e Média

Trechos (m):	VSA	Patologias:
0-100	2	Remendo, Panela
100-200	2	Remendo, Panela
200-300	1	Desgaste/Desintegração, Panela, Jacaré.
300-400	1	Desgaste/Desintegração, Panela, Jacaré.
400-440	2	Remendo, Panela
VSA Médio: 1,60

Para o trincamento tipo Jacaré com erosão nas bordas, deverá ser efetuado a selagem, remendo e fresagem do revestimento.

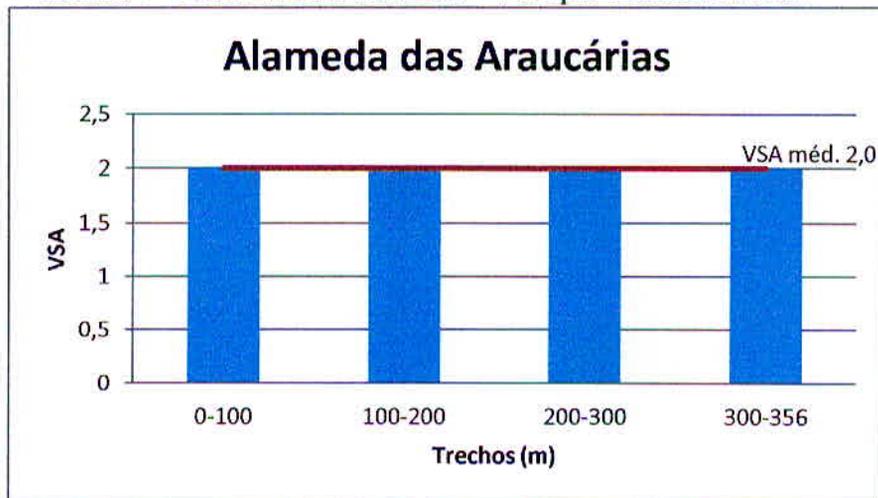
Gráfico 7 - Alameda das Araucárias - VSA por Trechos e Média

Trechos (m):	VSA	Patologias:
0-100	2	Panela, Remendo
100-200	2	Panela
200-300	2	Panela
300-356	2	Panela, Remendo
VSA Médio: 2,00

Conforme dados obtidos em campo acerca das patologias da camada de revestimento do pavimento, conclui-se que as condições de trafegabilidade na pista não são aceitáveis, pelo valor de serventia atual de média 2,0, com conceito regular. Ao longo de toda extensão da via, foram encontradas patologias do tipo Panela, resultado da evolução dos defeitos de trincamento no pavimento e da desintegração localizada da superfície de tal, necessitando, assim, de manutenção corretiva.

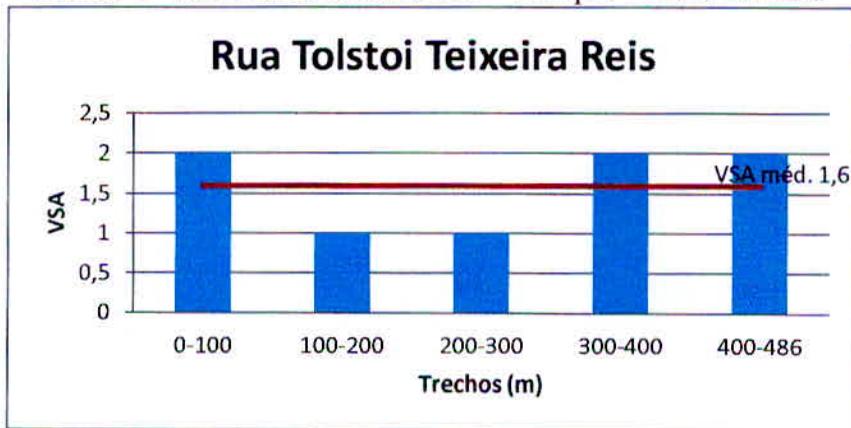
Gráfico 8 - Rua Tolstoi Teixeira Reis - VSA por Trechos e Média

Trechos (m):	VSA	Patologias:
0-100	2	Remendo, Trincas Transversais, Panela
100-200	1	Desgaste/Desintegração, Panela, Jacaré.
200-300	1	Desgaste/Desintegração, Panela, Jacaré.
300-400	2	Jacaré com Erosão nas Bordas.
400-486	2	Remendo, Panela
VSA Médio: 1,60

Trecho 0-100m - VSA = 2. O trecho apresenta remendos não nivelados com o revestimento antigo, além de panelas, que geram instabilidade e conseqüente falta de segurança para o usuário e trincas que podem evoluir.

Trecho 300-400m - VSA = 2. O trecho apresenta Jacaré com Ersoão nas bordas, que apresenta um estado de deteriorização avançado, podendo evoluir em patologias maiores.

Para o trincamento tipo Jacaré com erosão nas bordas, deverá ser efetuado a selagem, remendo e fresagem do revestimento. Para as Trincas Transversais também deverá ser efetuado a selagem.

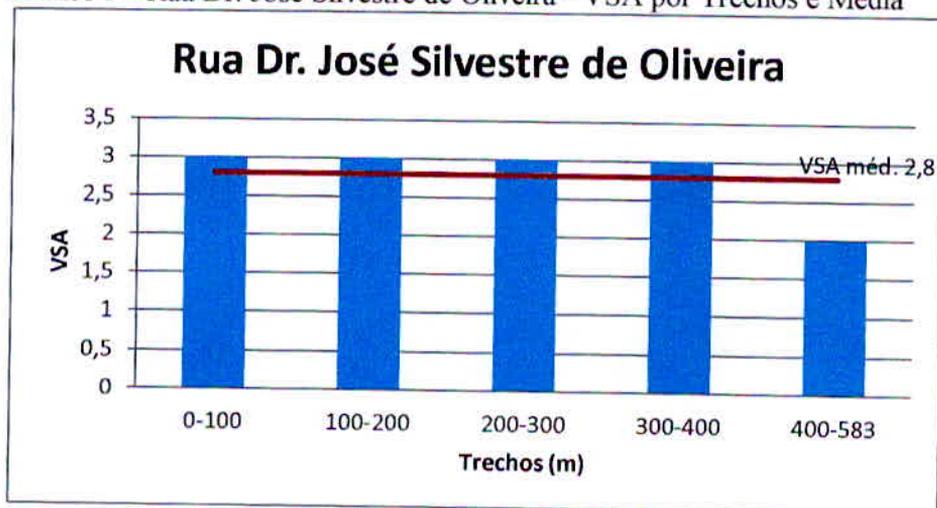
Gráfico 9 - Rua Dr. José Silvestre de Oliveira - VSA por Trechos e Média

Trechos (m):	VSA	Patologias:
0-100	3	Remendo, Desgaste
100-200	3	Remendo, Desgaste
200-300	3	Desgaste
300-400	3	Jacaré sem Erosão
400-583	2	Remendo, Panela, Jacaré com Erosão
VSA Médio: 2,80

Trecho 300-400m - VSA = 3. O trecho apresenta trinca do tipo jacaré sem erosão, que deve ser reparada com selagem para que esta não evolua negativamente.

Trecho 400-583m - VSA = 2. O trecho apresenta trinca patologias que geram significativo desconforto ao usuário e de notória prejudicialidade ao pavimento quanto à sua vida útil.

Para o trincamento tipo Jacaré com e sem erosão nas bordas, deverá ser efetuado a selagem, remendo e fresagem do revestimento.

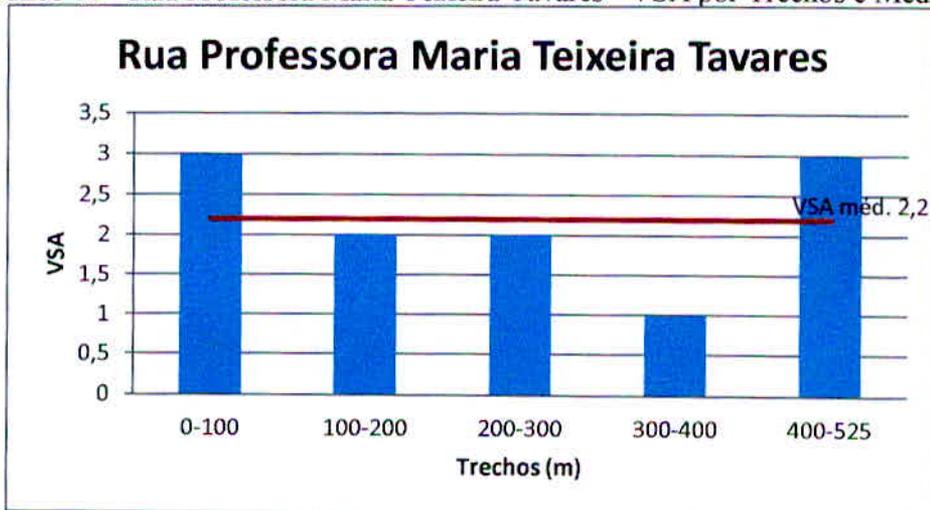
Gráfico 10 - Rua Professora Maria Teixeira Tavares - VSA por Trechos e Média

Trechos (m):	VSA	Patologias:
0-100	3	Remendo, Jacaré
100-200	2	Remendo, Panela
200-300	2	Afundamento Local
300-400	1	Desgaste/Desintegração
400-525	3	Remendo, Jacaré
VSA Médio: 2,20
