**PROBLEMAS RECORRENTES COM A ESTRUTURA DO PAVIMENTO ENTRE OS  
QUILÔMETROS 844,000 E 844,500 DA RODOVIA FERNÃO DIAS - CAUSAS E  
SOLUÇÕES.**

Trabalho apresentado ao curso de Engenharia Civil da Universidade do Sul de Minas (UNIS) como pré-requisito para obtenção do grau de bacharel sob orientação do professor Armando Belato Pereira.

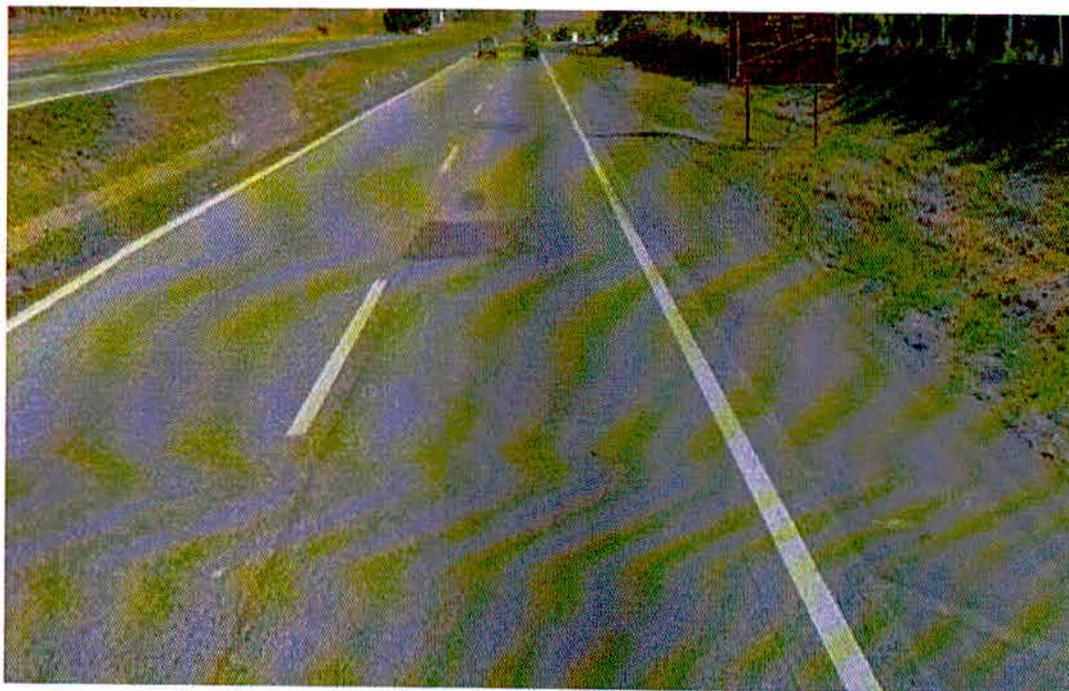
Figura 2 - Segmento entre os quilômetros 844,000 a 844,500, pista sul

Assim, ao voltar da universidade todos os dias, e trafegando pela Rodovia Fernão Dias por 100km, foi percebido que o segmento em estudo (Figura 2 e Figura 3) traz problemas estruturais e analisando os relatórios do DNIT e vistoriando o local *in-situ*, será apontado qual o real problema e qual a solução para a patologia detectada, justificando a elaboração deste trabalho.

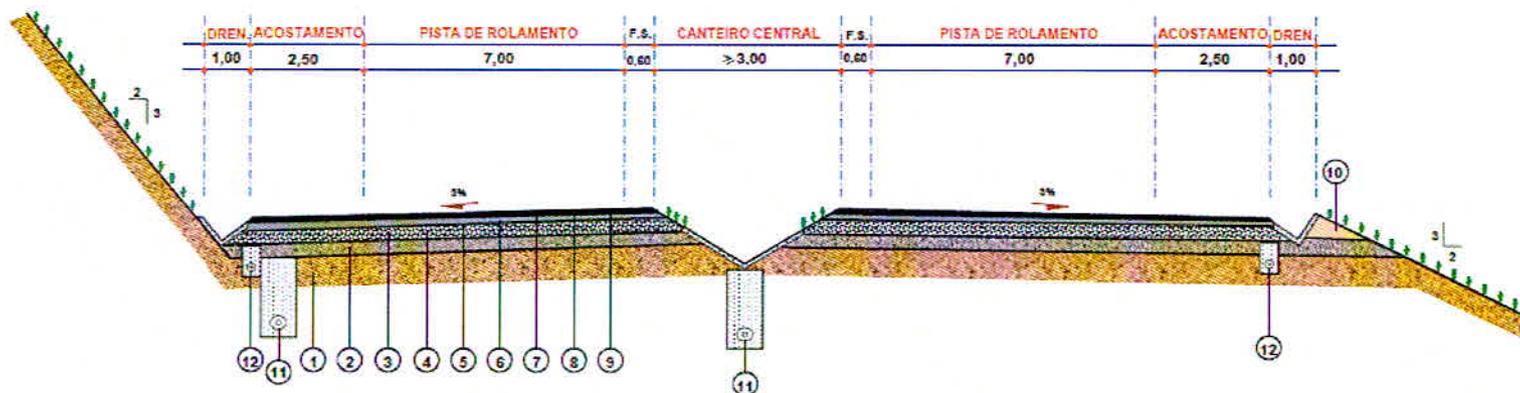
SEÇÃO TRANSVERSAL - TIPO (IMPLANTAÇÃO - BR-381)

As espessuras das camadas dependem de dimensionamento estrutural que deve ser feito caso a caso. Para a Fernão Dias, objeto de estudo deste trabalho, a camada de binder especificado em projeto era de 7 cm. Conforme podemos verificar através dos documentos de controle tecnológico cedidos pelo DER/MG, a média dos corpos de prova extraídos neste

Independente do motivo que levou a execução de 4 cm de capa e não 6 cm, o fato é que podemos concluir que o projeto original contemplava uma coisa e foi executada outra. Aliada a isso, temos a patologia identificada, que se trata da trinca “couro de jacaré”. Será
