**TRATAMENTO SUPERFICIAL PLASMA: pintura em vedações para automóveis**

Trabalho de Conclusão de Curso apresentado ao curso de Engenharia Mecânica do centro Universitário do Sul de Minas – UNIS, como pré-requisito para obtenção do grau de bacharel, sob orientação do Prof. Me. Luiz Carlos Vieira Guedes.

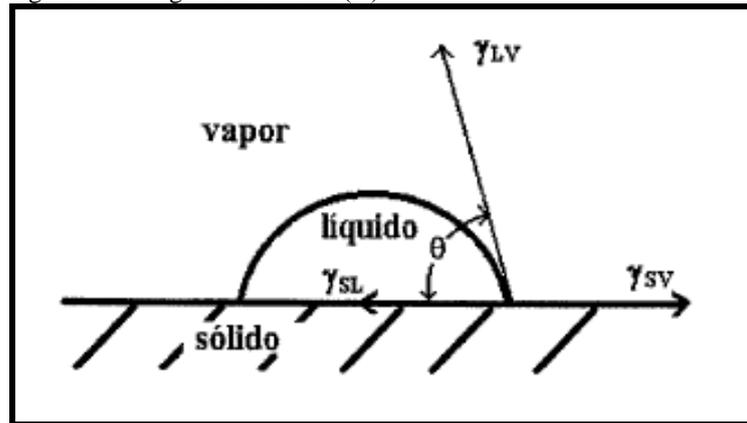
Figura 01 – Ângulo de contato ( $\Theta$ ).

Numa superfície sólida homogênea, o ângulo de contato ( $\Theta$ ) é independente do volume da gota líquida. Isto, desde que a tendência para o líquido espalhar ou molhar a superfície do sólido aumenta quando o ângulo ( $\Theta$ ) diminui, sendo neste caso o ângulo de contato uma medida inversa do espalhamento ou molhabilidade. (CHAN, 1994 apud SELLIN, 2002, p. 6).

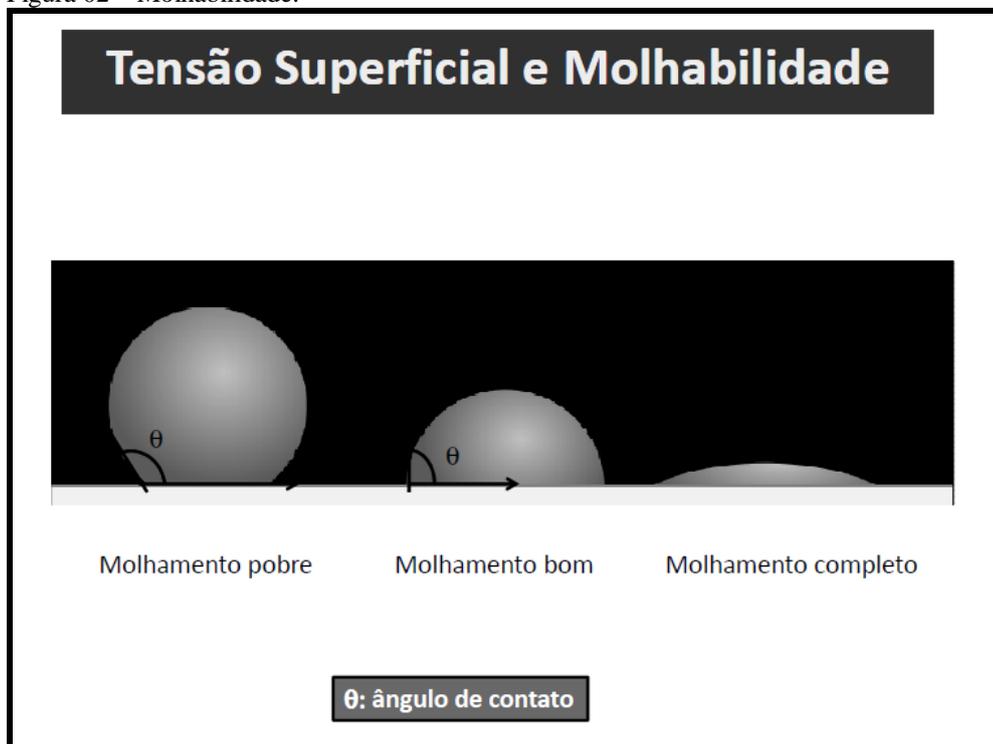
Figura 02 – Molhabilidade.

Quando há um molhamento pobre durante aplicação de um revestimento na superfície de uma vedação para automóveis tem-se a aparência de várias gotículas borrifadas sobre a superfície. Já quando ocorre o molhamento completo tem-se a formação de uma camada ou película uniforme sobre a região aplicada.

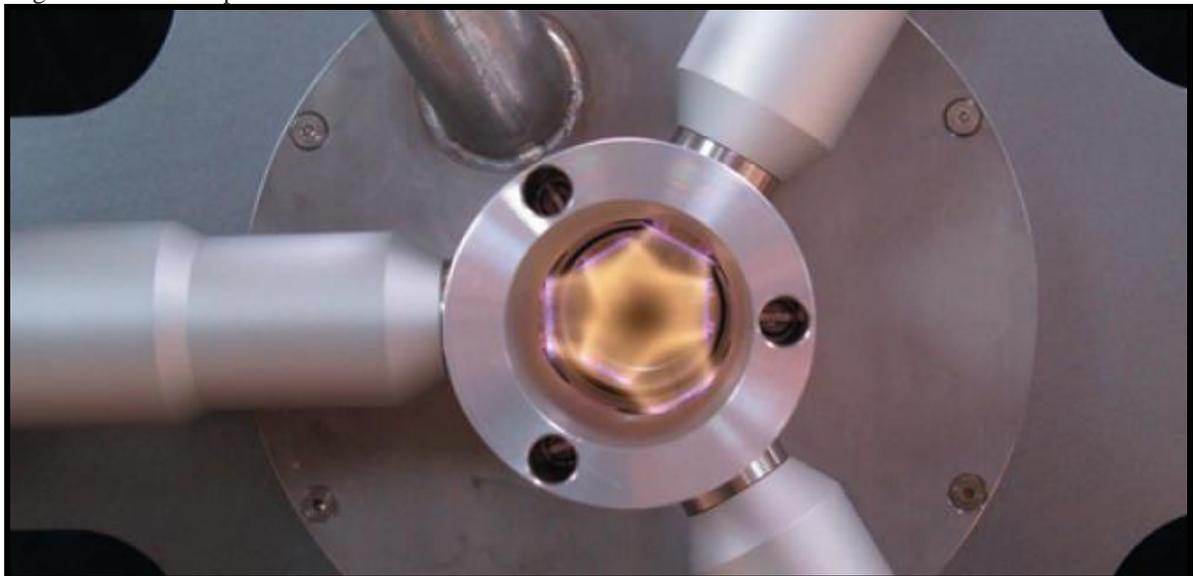
Uma descarga elétrica controlada é acionada dentro dos jatos de plasma. Por meio de corrente de ar os componentes reativos do arco são separados e transferidos para fora dos jatos. A alta voltagem necessária para a geração do plasma continua no interior dos jatos. (PLASMATREAT, 2014, tradução nossa).

Figura 03 – Jato de plasma.

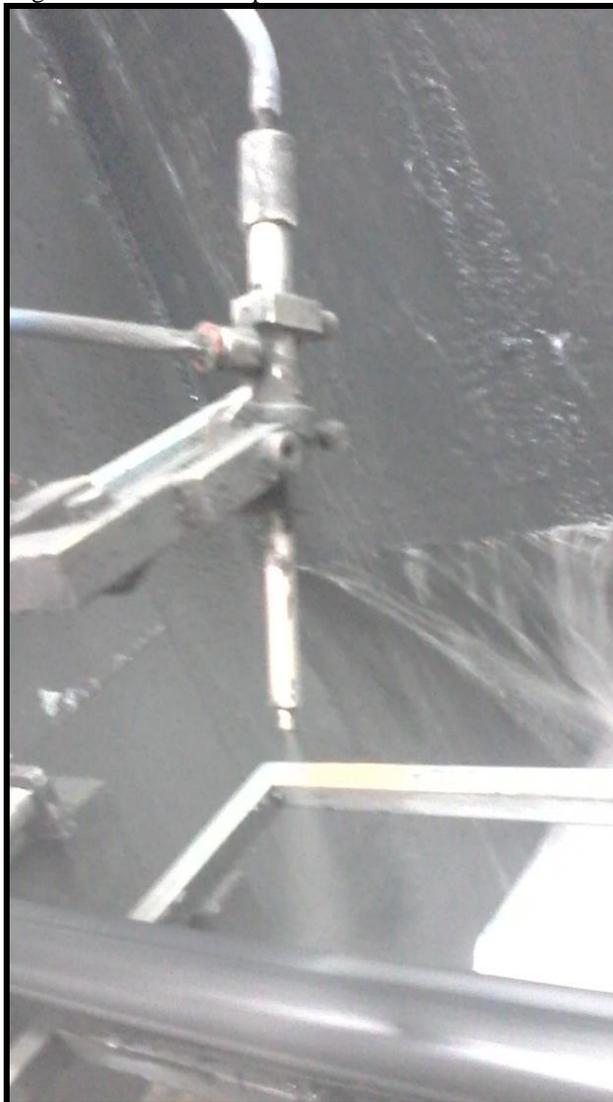
No processo de pintura em vedações para automóveis é muito utilizado o processo de pulverização. Esta pulverização e aplicação do revestimento é ocasionado por uma pistola de pintura que recebe ar com pressão controlada e o revestimento a ser aplicado.

Figura 04 – Pistola de pintura.

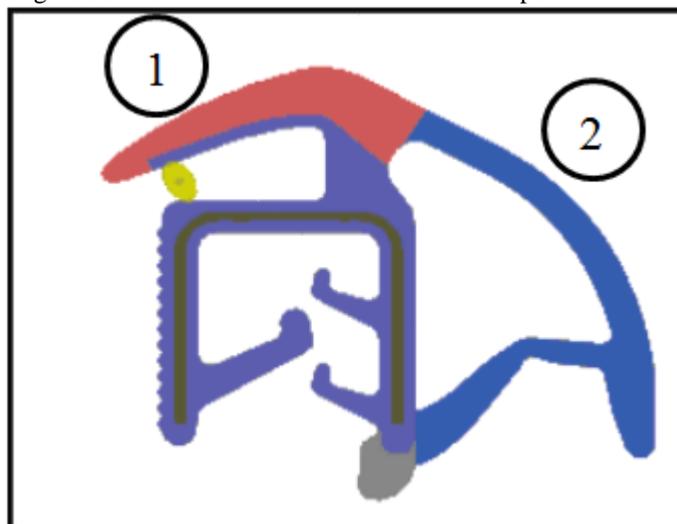
Segue abaixo geometria da amostra considerada para o estudo e avaliação do processo de pintura com e sem o tratamento superficial por plasma. Foram avaliados dois pontos da amostra descrita como região um e região dois conforme figura abaixo.

Figura 05 – Geometria de amostra considerada para estudo.

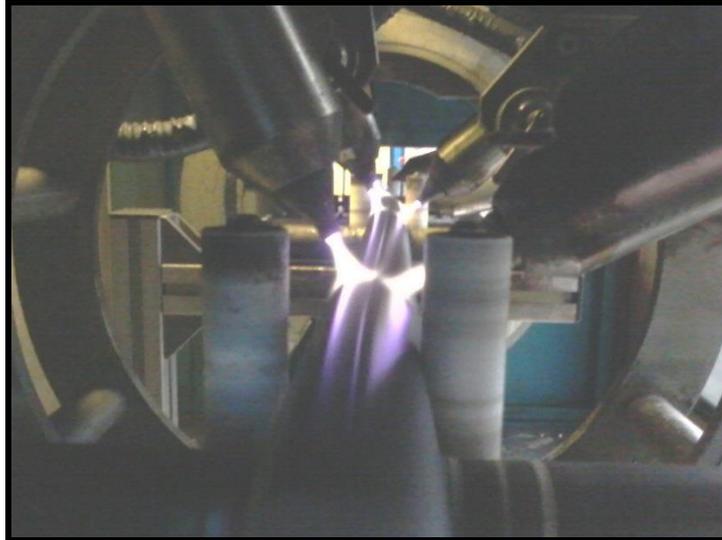
Para a amostra 1 avaliada teremos a aplicação do tratamento superficial por plasma anteriormente ao processo de pintura. Durante a aplicação do tratamento, a amostra 1 obteve 4 bicos de plasma posicionados para a região 1 e 3 bicos de plasma posicionados para a região 2, distanciando-se da superfície da amostra entre 10 a 50 milímetros.

Figura 06 – Amostra 1 recebendo o tratamento superficial por plasma.

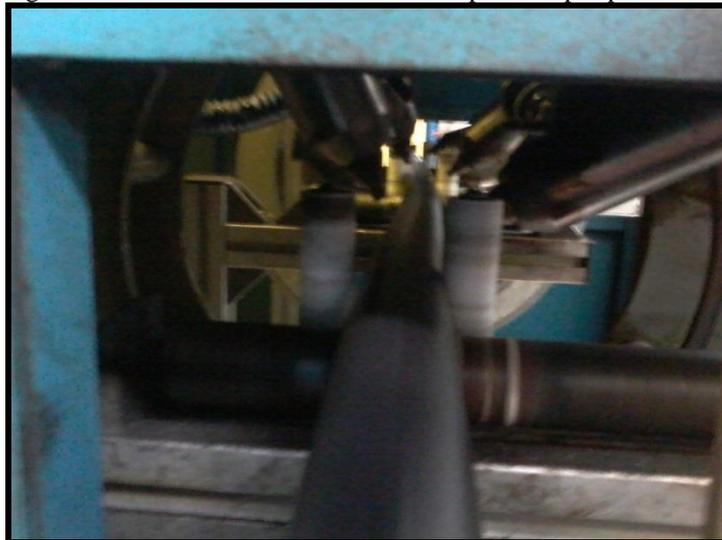
A amostra 2 não receberá o tratamento superficial por plasma em seu processo de pintura para posterior avaliação, simulando assim uma falha ou má aplicação durante o processo de tratamento superficial por plasma.

Figura 07 – Amostra 2 sem o tratamento superficial por plasma.

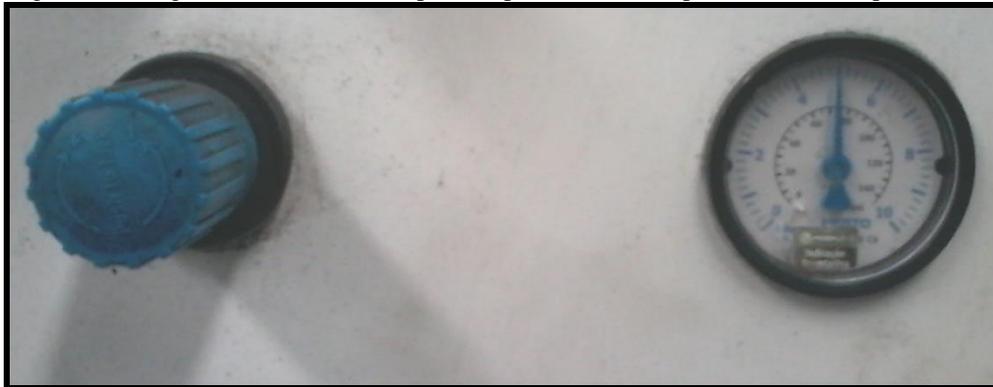
Segundo Cardoso (2009, p. 17), da Withford fornecedor de revestimentos, “a pressão do ar aplicado nas pistolas de pintura é responsável por quebrar o revestimento em pequenas gotículas. O volume de ar é necessário para levar o material da pistola até a peça. ”

Figura 08 – Regulador e indicador de pressão para controle de pressão de ar das pistolas.

Para o estudo realizado tivemos em ambas as amostras a pressão de ar nas pistolas de aplicação de pintura uma pressão de 5 bar com tolerância de +/- 0,5 bar.

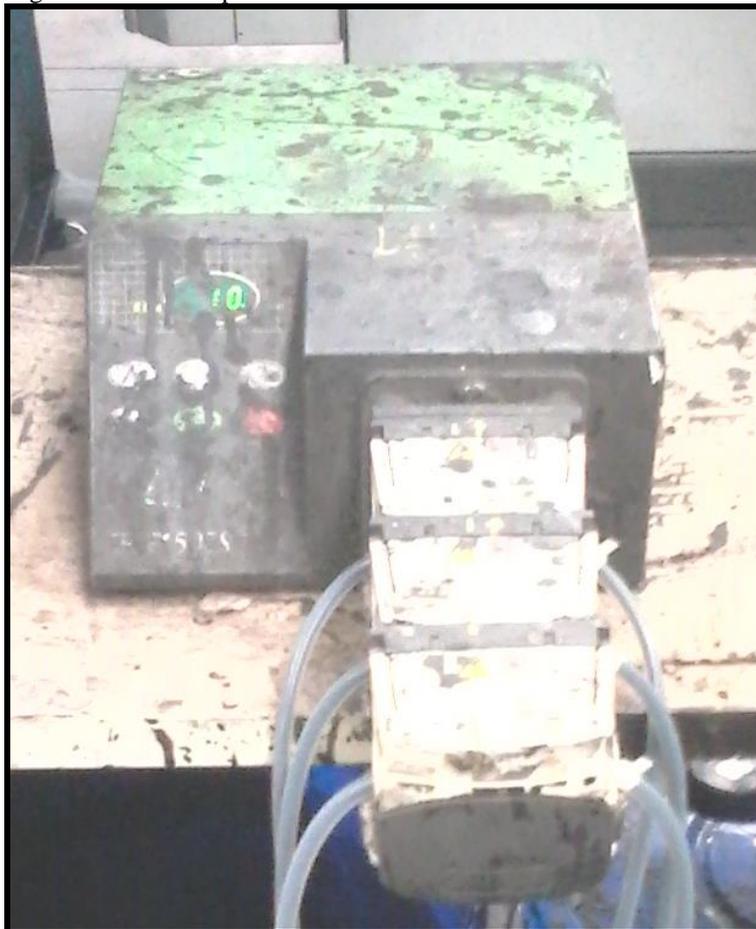
Para o controle do fluxo de material enviado para a aplicação pelas pistolas é utilizado uma bomba peristáltica com o controle de sua rotação, medida em rotações por minuto (rpm).

Esta rotação controlada é que faz a sucção em um recipiente aonde está localizado o revestimento e o transporta através de mangueiras para a pistola executar a aplicação do mesmo na peça.

Figura 09 – Bomba peristáltica.

Para a avaliação feita, tanto a amostra 1 que obteve o tratamento superficial por plasma quanto a amostra 2 que não obteve o tratamento superficial por plasma, o controle do fluxo do revestimento pela bomba era de 10 rpm.

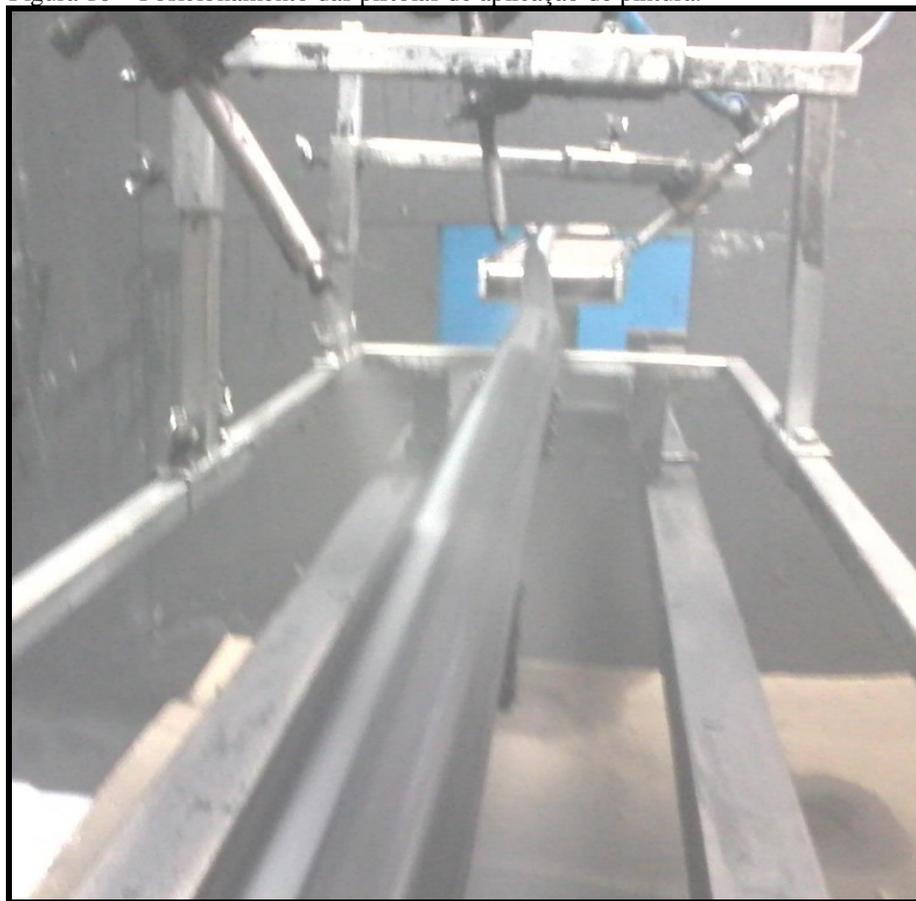
O posicionamento das pistolas é importante para garantir que toda a área que se faz necessária a aplicação da pintura seja atingida. Na amostra avaliada a região a ser aplicada a pintura foi descrita como região 1 e 2. Em ambas as amostras para a análise obtivemos o mesmo posicionamento das pistolas conforme figura a seguir.

Figura 10 – Posicionamento das pistolas de aplicação de pintura.

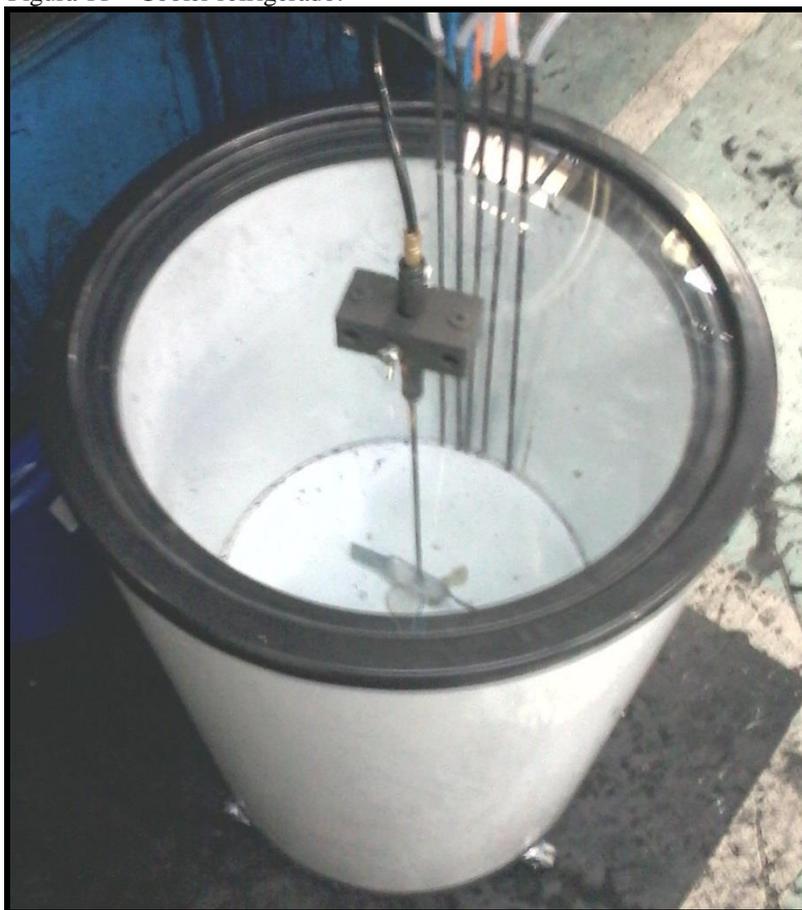
Em casos que se faz necessário o controle da temperatura do revestimento durante o processo de pintura podemos utilizar um cooler refrigerado para controlar a temperatura e executar a homogeneização durante o processo de pintura.

Figura 11 – Cooler refrigerado.

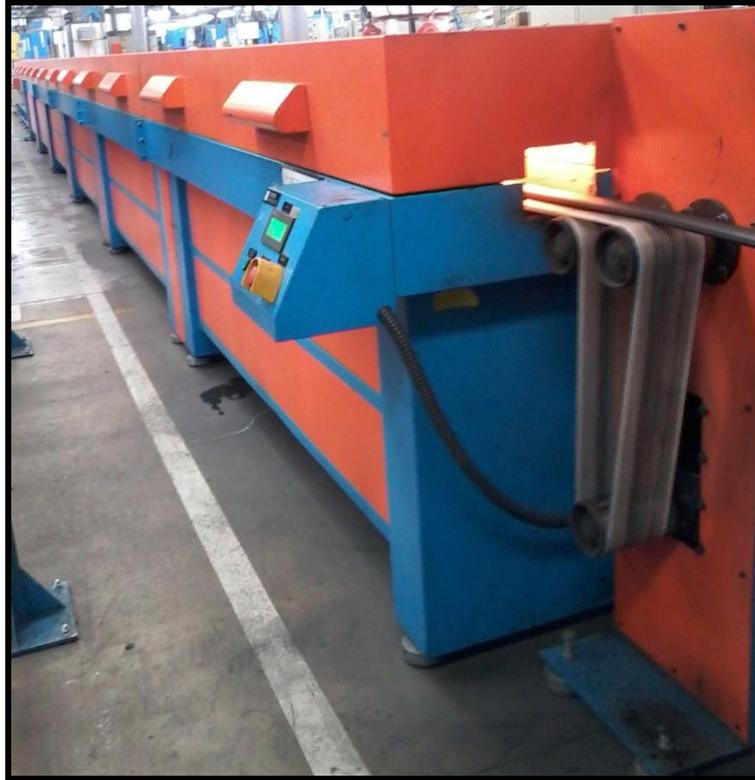
No processo de cura da pintura das amostras 1 e 2 temos a aplicação de um forno infra vermelho transferindo calor para a peça para atingir a temperatura de trabalho para este processo.

Figura 12 – Forno infra vermelho para cura da pintura.

O forno infra vermelho onde as amostras 1 e 2 receberam o processo de cura da pintura aplicada tem aproximadamente 18 metros. As peças para o estudo estavam em uma velocidade de extrusão de 20 metros por minuto. Assim ambas as amostras obtiveram um tempo de residência dentro do forno infra vermelho recebendo o processo de cura por aproximadamente 54 segundos.

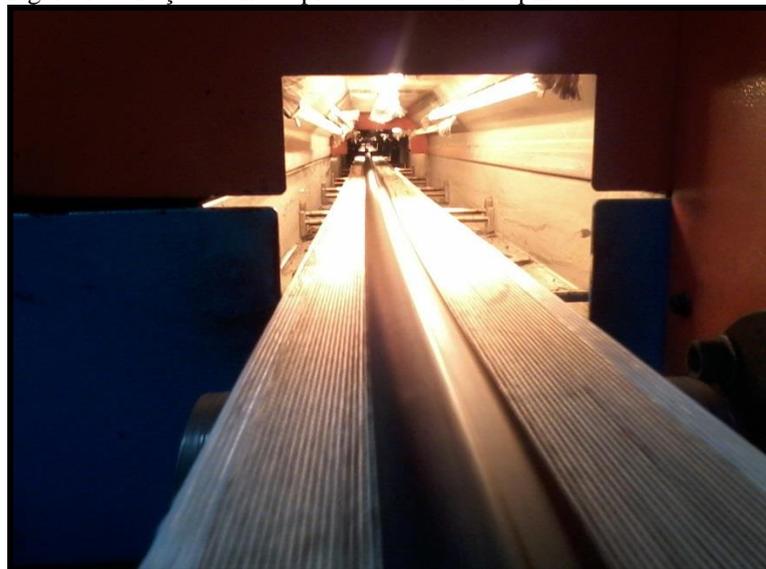
Figura 13 – Peça durante o processo de cura da pintura.

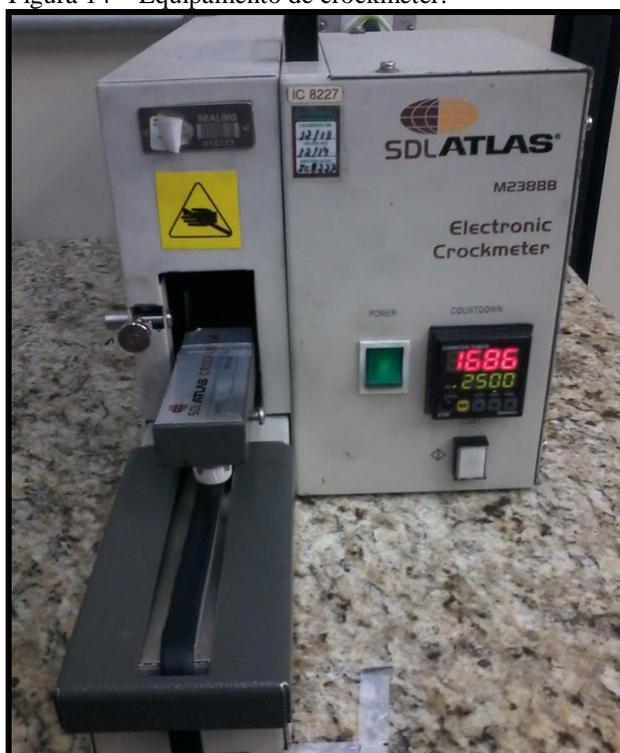
O equipamento de crockmeter executa movimentos cíclicos e retilíneos de vai e vem com um bastão coberto por um pano de crockmeter específico sobre a superfície da região pintada da peça. É um teste visual onde o responsável pela análise verifica se a camada de pintura resistiu ao número de ciclos mínimo especificado para cada produto.

Figura 14 – Equipamento de crockmeter.

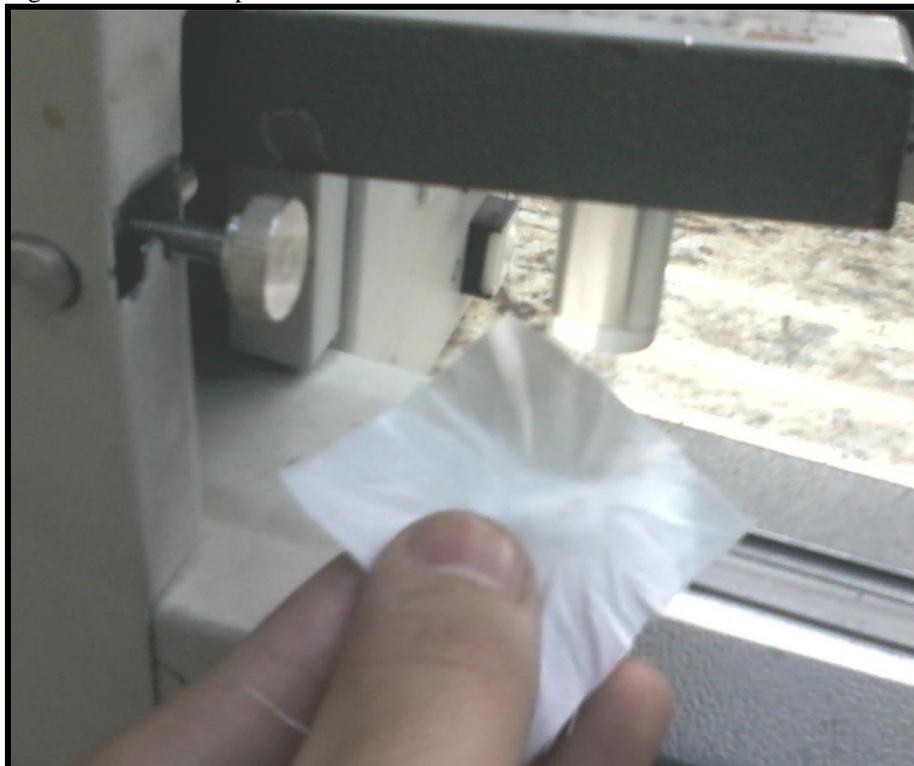
- a) Número mínimo de ciclos a resistir;
- b) Especificação do pano de crockmeter;
- c) Comprimento mínimo do corpo de prova, etc.

Figura 15 – Bastão e pano de crockmeter.

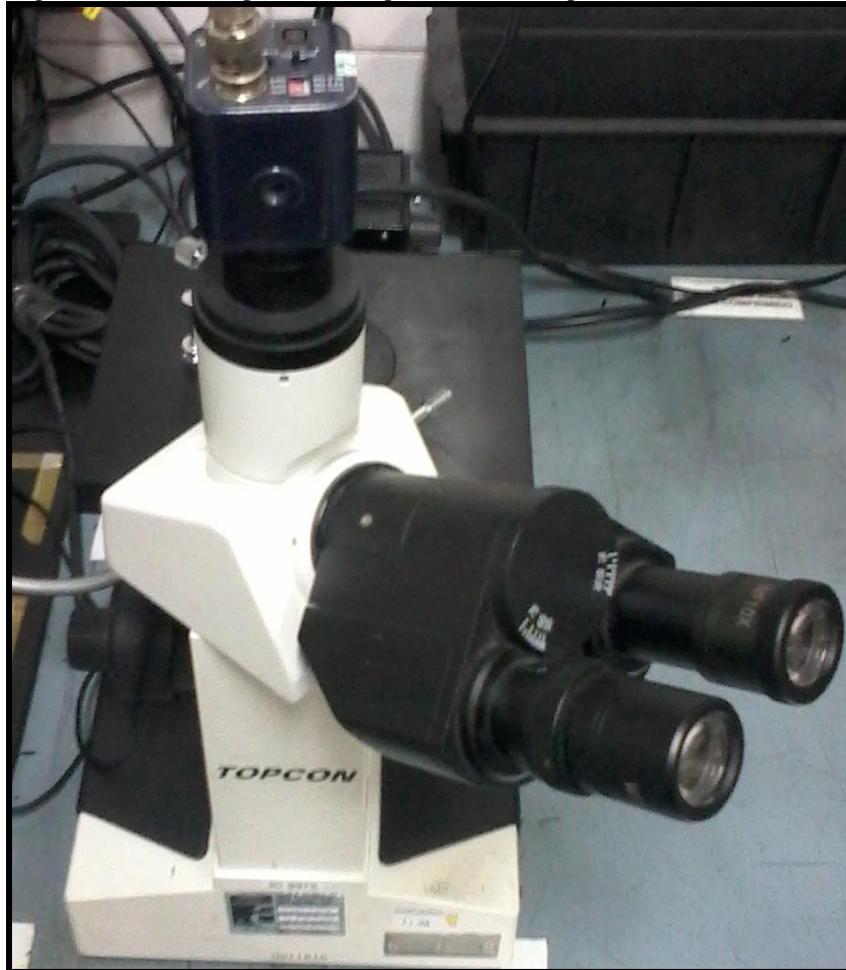
O responsável pela análise do teste avalia por meio de um microscópio e um software de computador a espessura de camada do revestimento obtida pela peça durante o processo de pintura. Este microscópio aproxima a imagem da amostra em 20 vezes e envia esta imagem para o software do computador onde são feitas dez medições em pontos diferentes da amostra.

Estas medições têm como unidade de medida o micrón metro ( $\mu\text{m}$ ). E o resultado final da espessura de camada do revestimento é a média destas dez medidas avaliadas.

Figura 16 – Microscópio utilizado para o teste de espessura de camada.

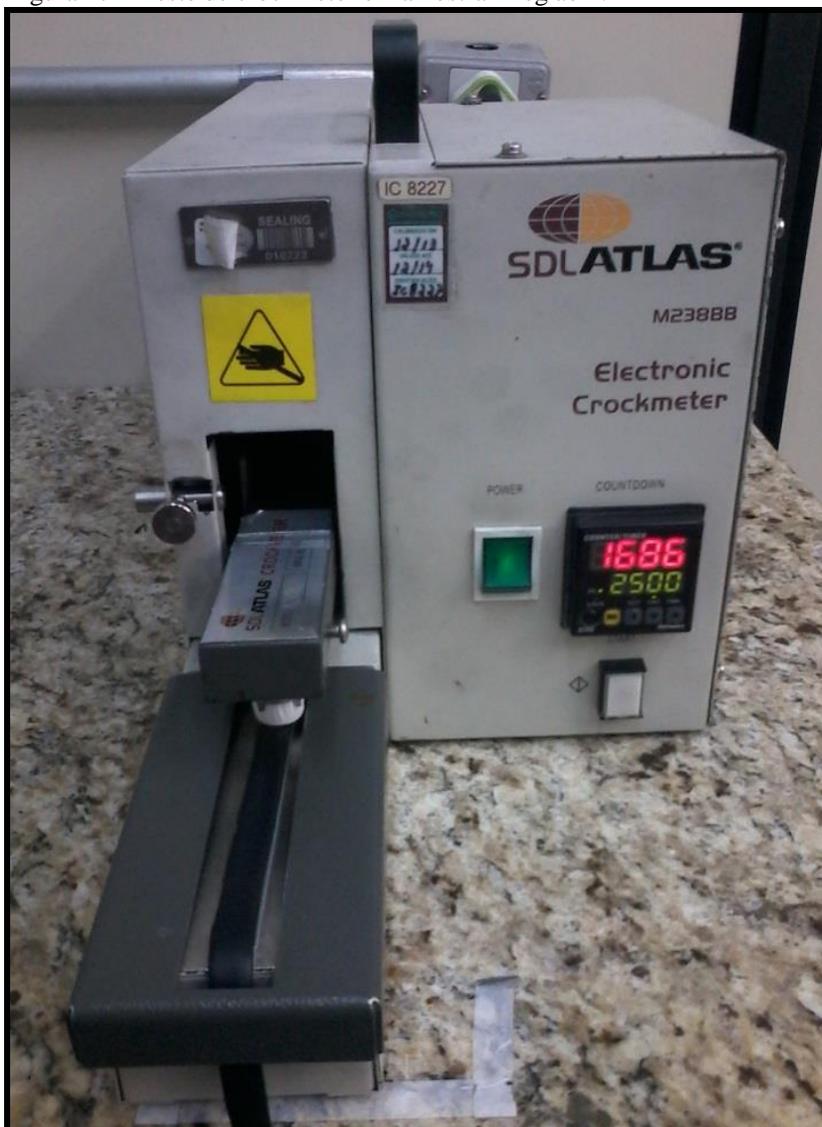
Após a realização do teste de crockmeter na região 1 da amostra 1 obteve-se um resultado de 1686 ciclos.

Figura 17 – Teste de crockmeter em amostra 1 região 1.

Analisando a região 1 entre as duas amostras tivemos uma perda de 3,04 micrometros em espessura de camada e 482 ciclos para o teste de crockmeter para a amostra que não obteve o tratamento superficial por plasma.

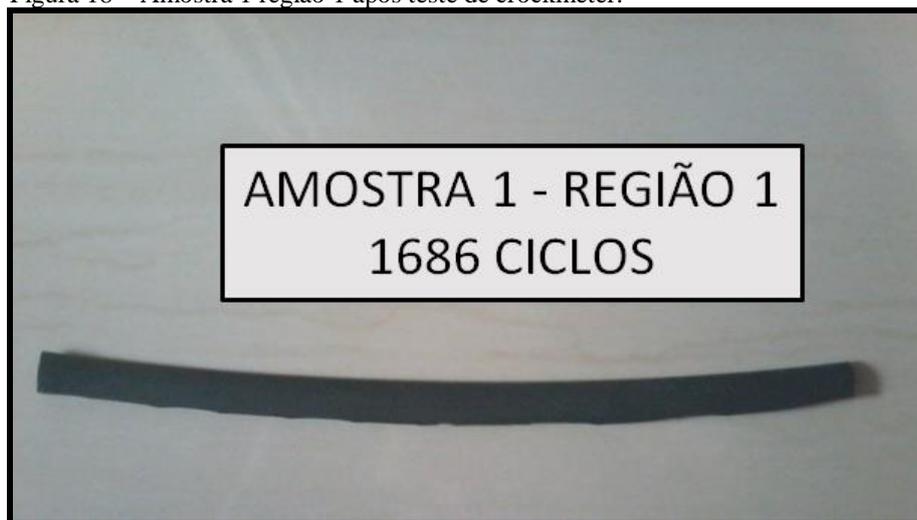
Figura 18 – Amostra 1 região 1 após teste de crockmeter.

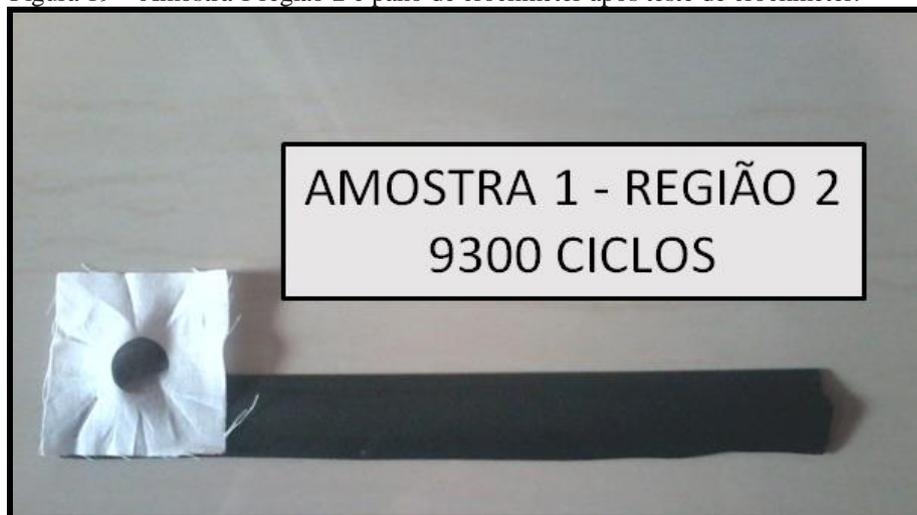
A região 2 da amostra 1 obteve um resultado de 9300 ciclos após a realização do teste de crockmeter.

Figura 19 – Amostra 1 região 2 e pano de crockmeter após teste de crockmeter.

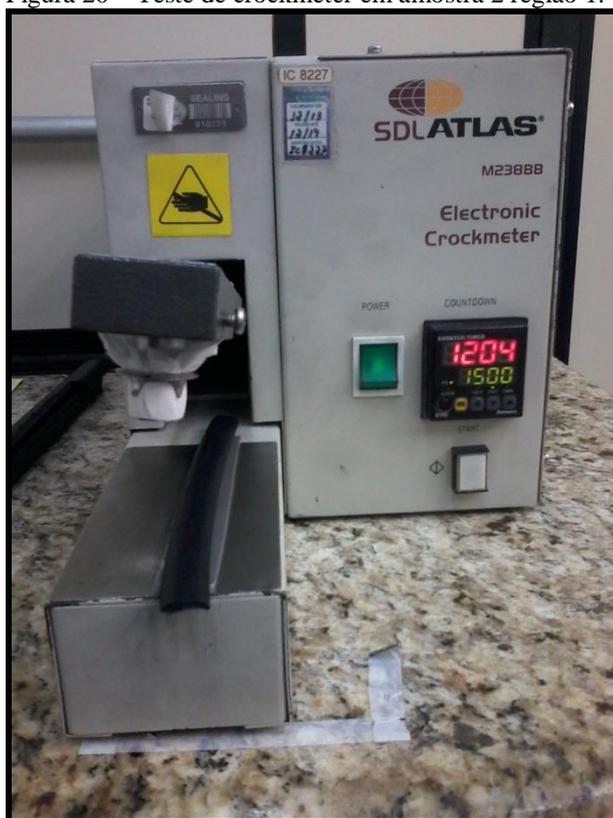
Para o teste de crockmeter na região 1 da amostra 2 obteve-se um resultado de 1204 ciclos.

Figura 20 – Teste de crockmeter em amostra 2 região 1.

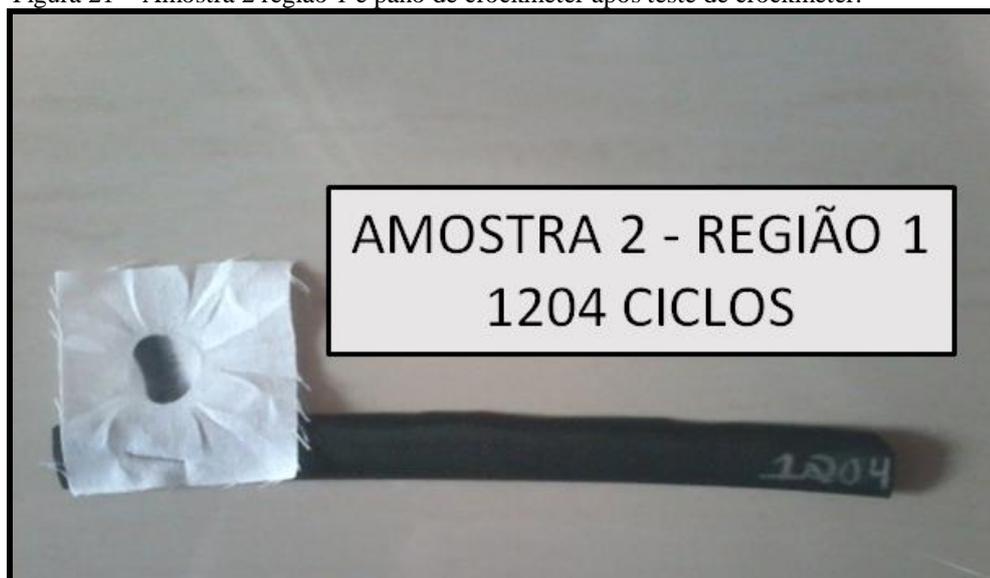
Figura 21 – Amostra 2 região 1 e pano de crockmeter após teste de crockmeter.

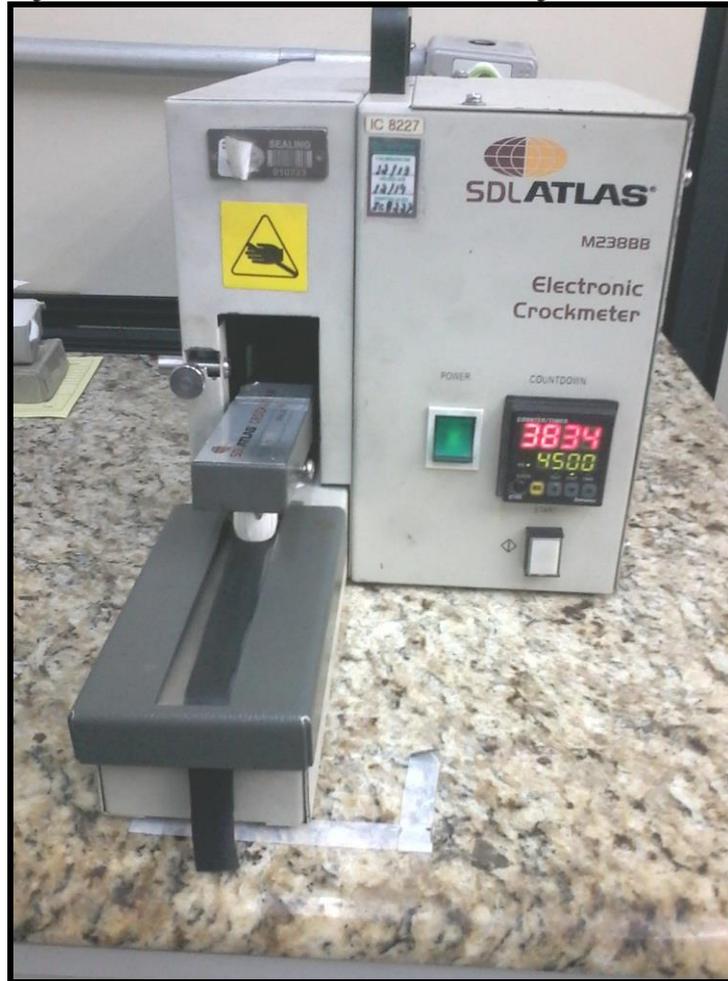
Após a realização do teste de crockmeter na região 2 da amostra 2 obteve-se um resultado de 3834 ciclos.

Figura 22 – Teste de crockmeter em amostra 2 região 2.

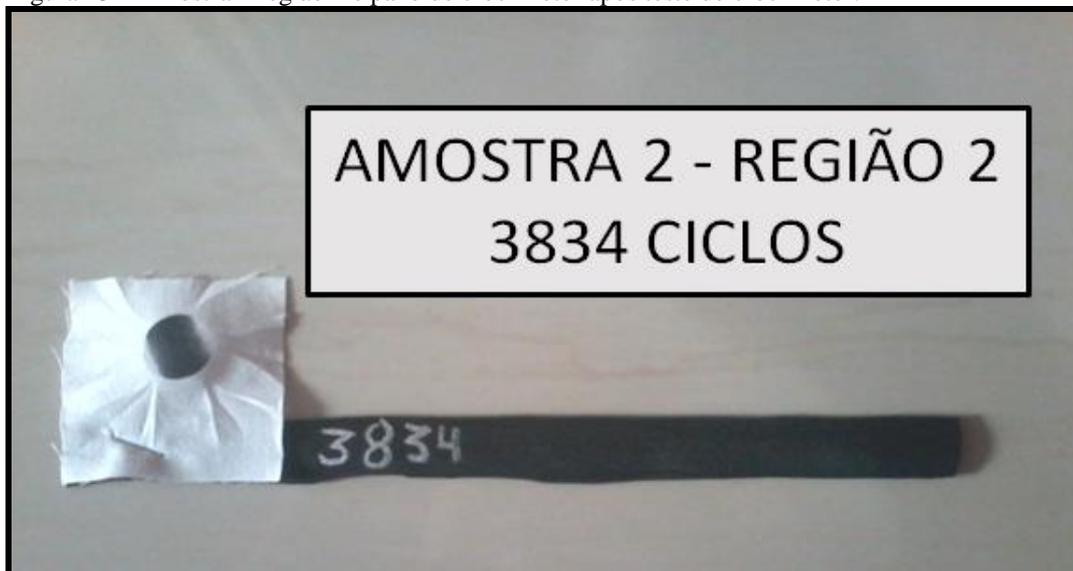
Figura 23 – Amostra 2 região 2 e pano de crockmeter após teste de crockmeter.

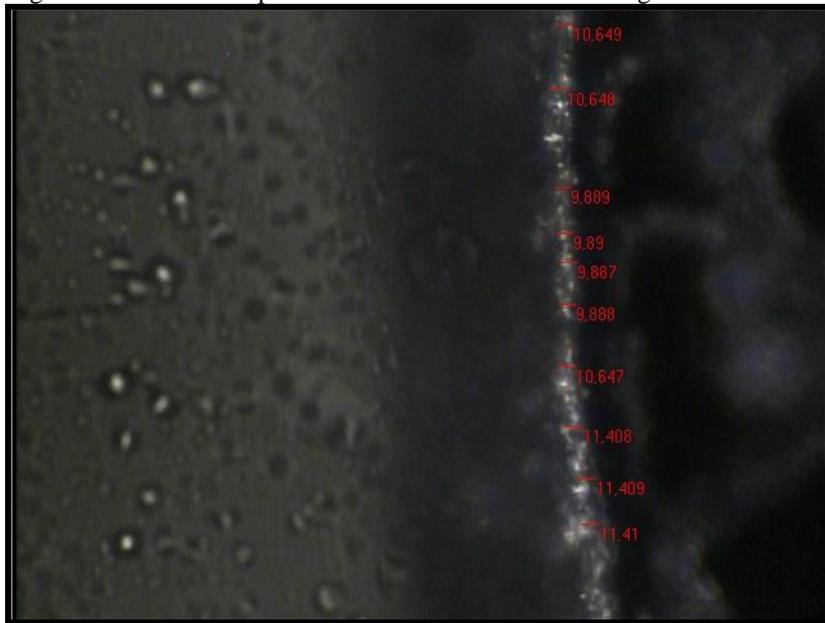
Após a realização do teste de espessura de camada em amostra 1 na região 1, o resultado da média final entre as dez medições executadas foi de 10,57 micron metros ( $\mu\text{m}$ ).

Figura 24 – Teste de espessura de camada em amostra 1 região 1.

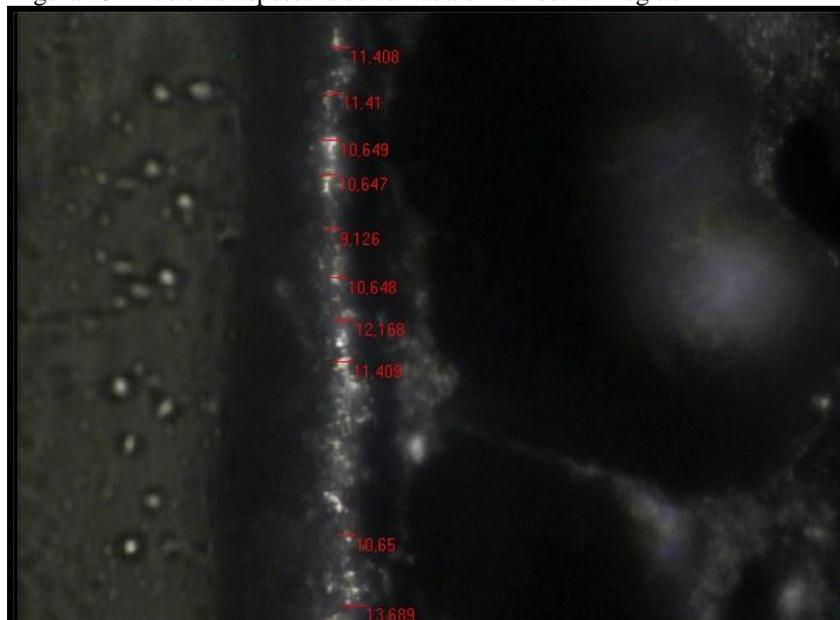
Para a região 2 da amostra 1, o resultado do teste de espessura de camada obtido foi de 11,18 micron metros ( $\mu\text{m}$ ).

Figura 25 - Teste de espessura de camada em amostra 1 região 2.

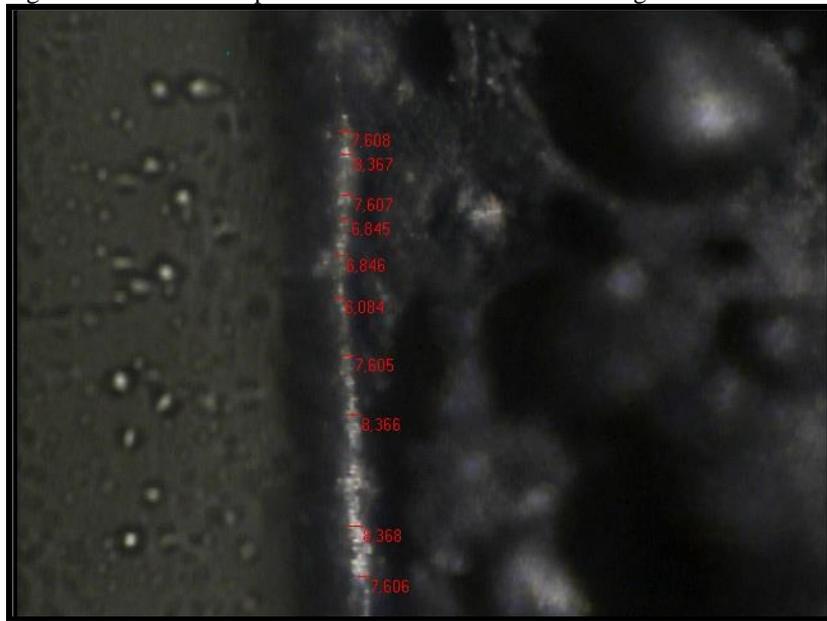
A espessura de camada do revestimento obtida para a região 1 da amostra 2 após a realização do teste foi de 7,53 micrômetros ( $\mu\text{m}$ ).

Figura 26 – Teste de espessura de camada em amostra 2 região 1.

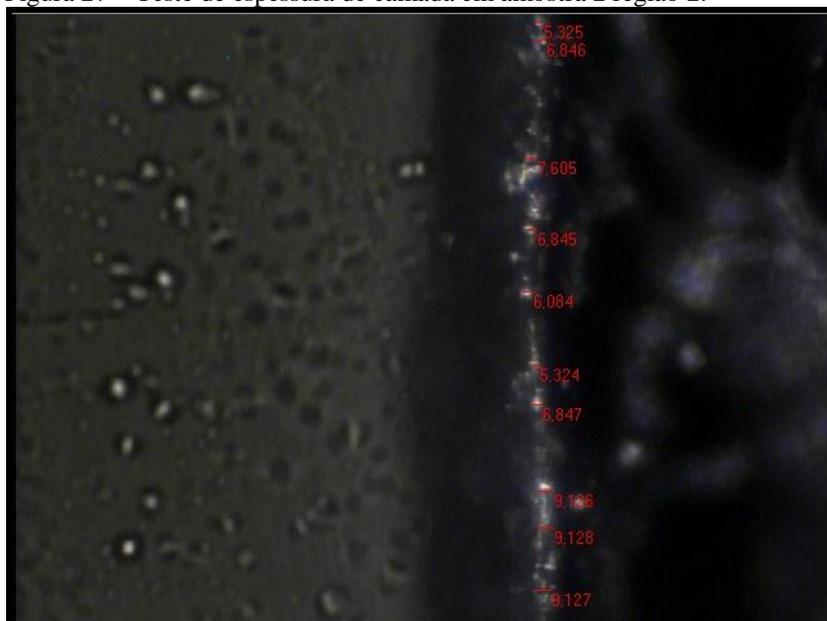
Para a região 2 da amostra 2, foi verificada após o teste de espessura de camada do revestimento um resultado de 7,23 micrômetros ( $\mu\text{m}$ ).

Figura 27 – Teste de espessura de camada em amostra 2 região 2.

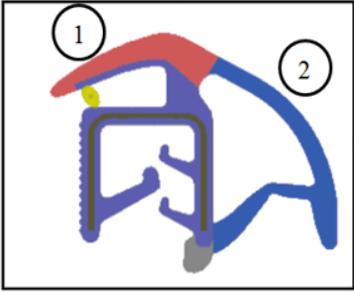
Figura 28 – Análise dos resultados dos testes de espessura de camada e crockmeter das amostras 1 e 2.

ANÁLISE DE TESTES DE ESPESSURA DE CAMADA E CROCKMETER					
DESCRIÇÃO		TESTE DE ESPESSURA DE CAMADA ( $\mu\text{m}$ )	TESTE DE CROCKMETER ( CICLOS )	DESCRIÇÃO DE REGIÃO 1 E 2 DA AMOSTRA AVALIADA CONFORME FIGURA ABAIXO	
REGIÃO 1	AMOSTRA 1	10,57	1686

AMOSTRA 2	7,53	1204		
	DELTA	3,04	482		
REGIÃO 2	AMOSTRA 1	11,18	9300		
	AMOSTRA 2	7,23	3834		
	DELTA	3,95	5466

Podemos observar a extrema importância de um processo de tratamento superficial por plasma para um processo de pintura em vedações para automóveis pela análise da figura abaixo. Pelo estudo realizado temos uma perda significativa na performance do processo de pintura entre as amostras avaliadas, diferenciando-se em que a amostra 1 obteve o tratamento superficial por plasma e a amostra 2 não obteve o tratamento superficial por plasma anteriormente ao processo de pintura.

Para a amostra que não obteve o tratamento superficial por plasma anteriormente ao processo de pintura para a realização do estudo, também tivemos uma perda na eficiência do processo de pintura para a região 2. Sendo esta perda de 3,95 micrometros em espessura de camada e 5466 ciclos para o teste de crockmeter.
